Stein bry. grunnundersøkelse.

Steien bru, grunnundersøkelse.

Rapport vedrørende sonderboringer 22. - 23. august 1958.

STEIEN BRU I GAULAR HERRED

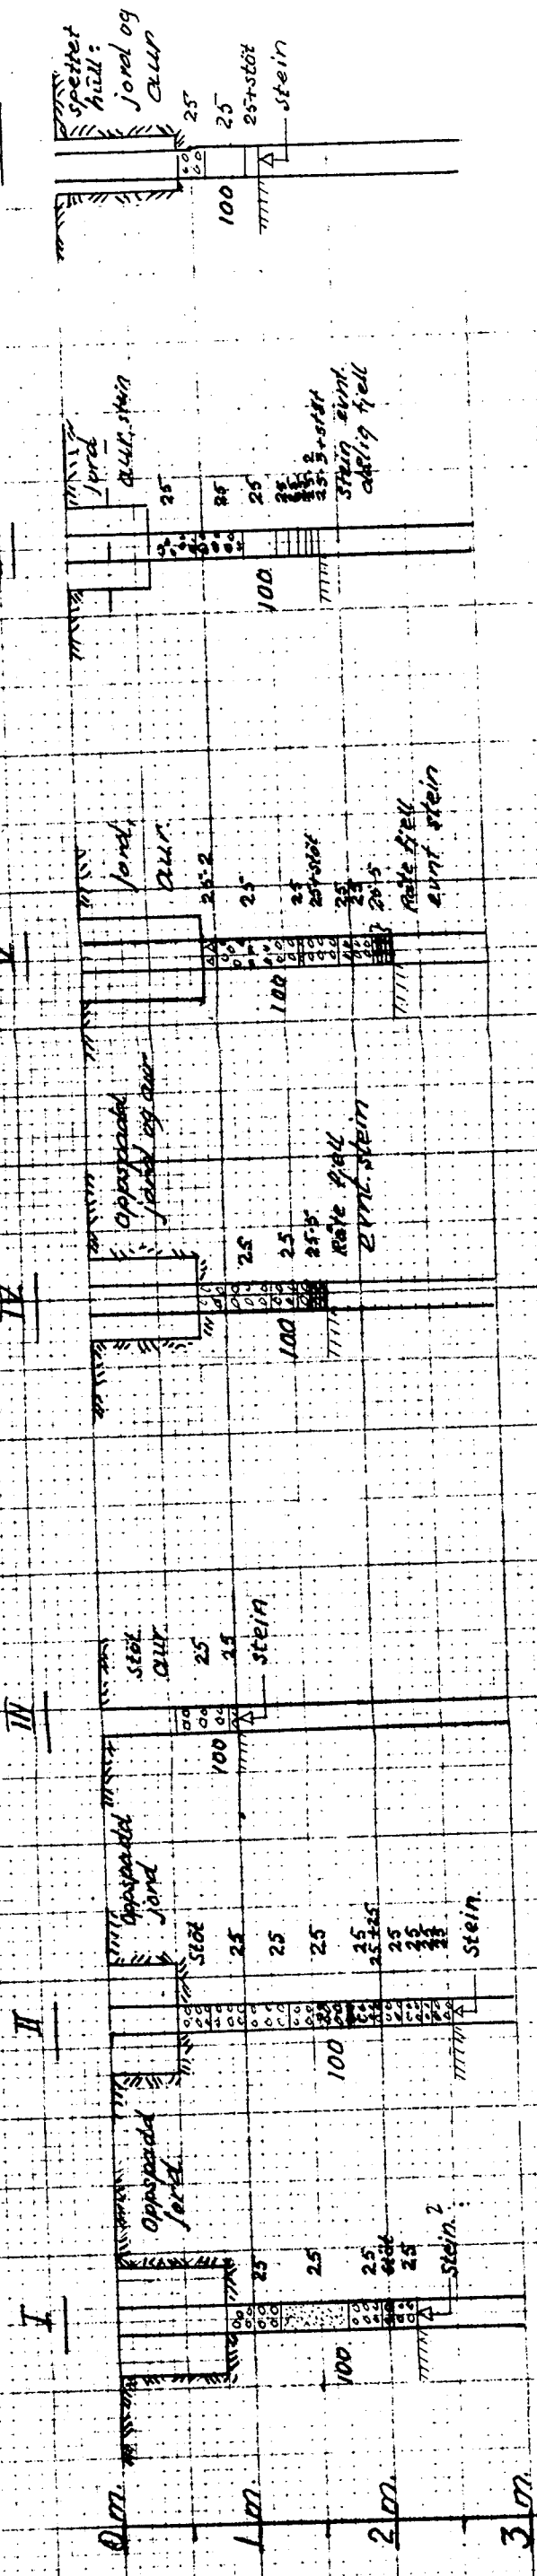
Plassering nr. 1

Boringen viser fast steinet grunn, muligens fjell på ca. 2,5 m. ved nordre bruker. Utgravninger i nærheten av brustedet har vist samme resultat ned til ca. 4 m. derfra skal det ifølge utsagn være ren sand (ikke leire). Enkelte kjentfolk påstår imidlertid at det midt i bruløpet skal være fjell.

Sonderboring ved Steien bru.	
Målestokk	1:50.
Utført den	22. august 1958
	M. Hellebr.

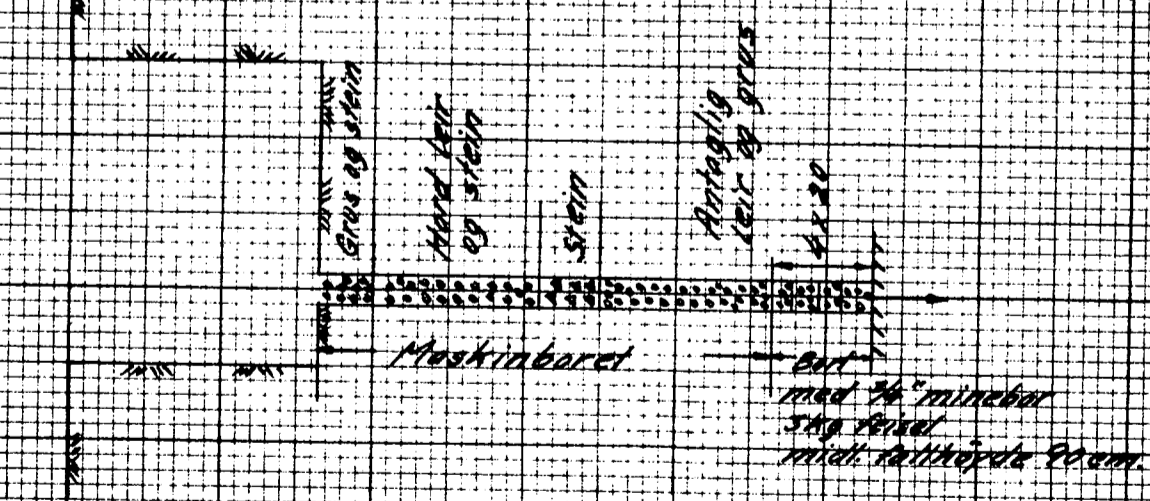
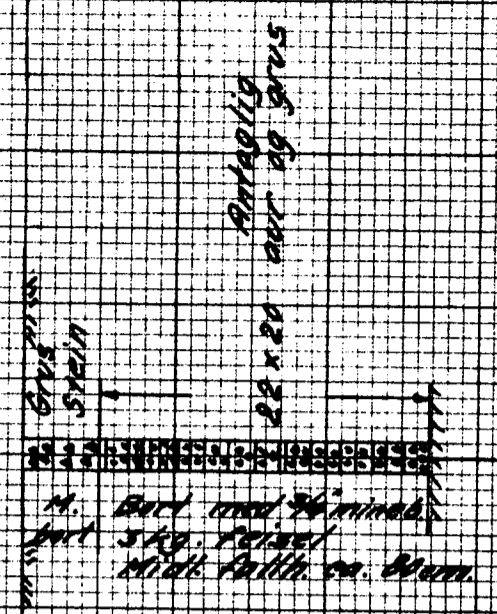
Tilleggsboringer ved Steien bru

Fra bunnen av grøften ble det prøvet å komme videre ned med dreiebor, men da grunnen var for hard til å trenge igjennom, ble det tatt flere borstikk med maskinbor. Til en dybde av 2 m. fra bunnen av grøften (kt. 3,5 på vedlagte skisse) viste det seg at grunnen var fast, en blanding av leir og stein. Vævet som töt opp av borhullene var kvitfarget, derav antagelsen om leirholdig grunn. *(Se skisse!)*

Grunnen var her løsere, og en hadde inntrykk av at den bestod av leir og grus. Videre ble det i en avstand av 4,7 m. fra midtre brukar på nåværende bru, foretatt et borstikk. Gjennom øverste lag, som bestod av stor stein, ble det boret med maskinbor. Da vi heller ikke her kunne følge etter med sonderbor, ble det brukt samme framgangsmåte som tidligere med 3/4" minebor. Feiselsens midlere fallhøyde var her ca. 80 cm.

Grunnen var fast, antagelig bestående av aur og grus.

En vil på grunnlag av resultatene fra denne prøveboringen anbefale at grunnen blir nærmere undersøkt av veglaboratoriet for eventuelt å kunne fastslå tykkelsen og arten av det løse laget en traff på. Dette under forutsetning av at det faste laget ikke skulle ha tilstrekkelig bærestyrke.
