OPPSETTING AV SINKBÅND FOR KONTROLL AV MULIG  
UTVIDELSE AV SPREKKENE BAK DET TIDLIGERE  
ANTATT RASFARLIGE FJELLPARTIET VED ØSTENDEN  
AV DEN GAMLE STEGGJATUNNELEN VED ÅRDALSVANNET

UTFØRELSE AV KONTROLLMÅLINGER

Saksbehandler: Ottar Jösang  
Dato: 1. desember 1973

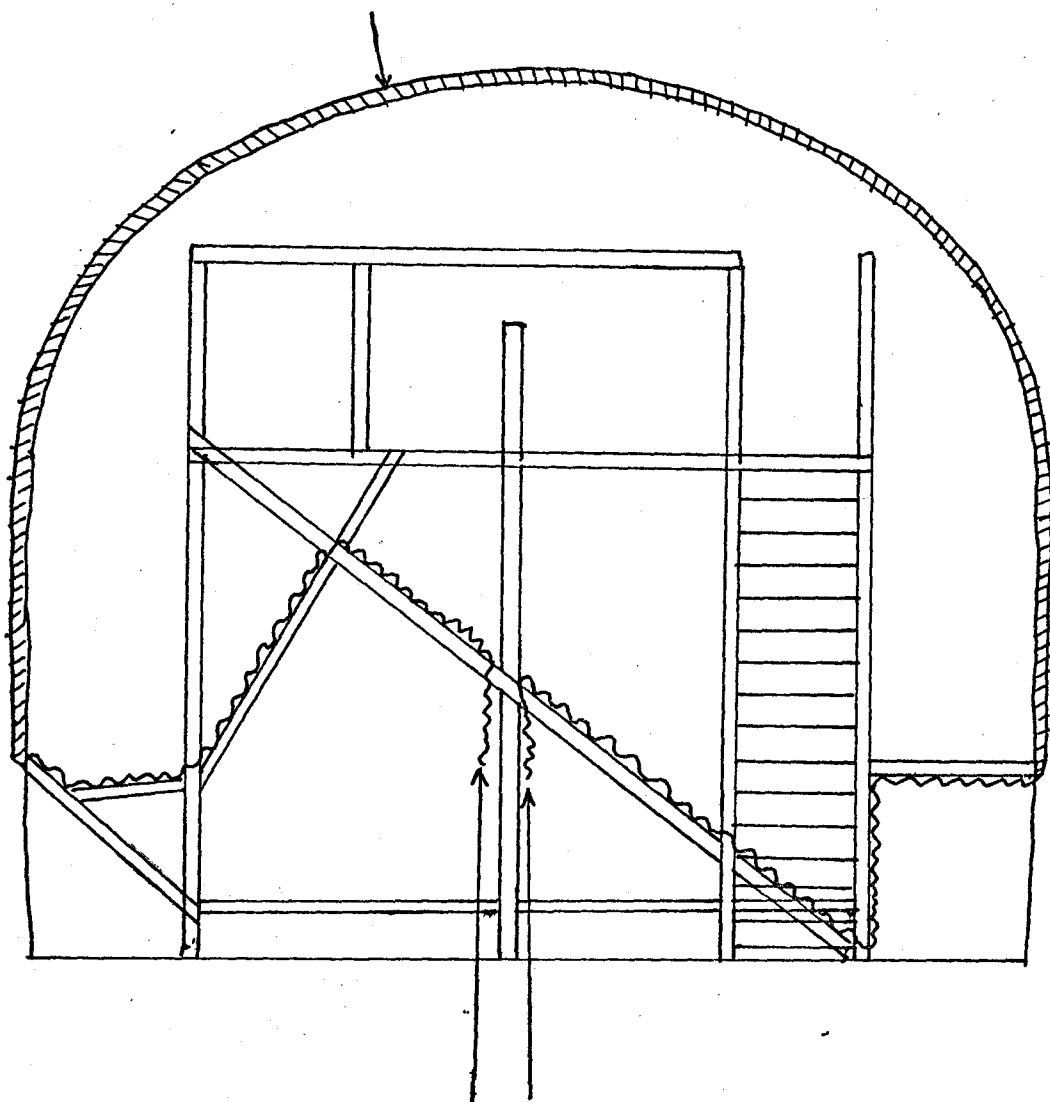
Fig. 1. Skjematisk framstilling av tunnelen med sinkbåndet, stillaset og ledningene som er koblet til sinkbåndet.

Fig. 1 viser tunneltverrsnittet med stillaset, sinkbåndet og ledningene inntegnet. De frie ledningsendene henger ved midtstolpen. Her kobles et batteri og en pære inn i kretsen.

Sinkbåndet langs tunnelens tak og vegger

De elektriske ledningene som er koblet til begge ender av sinkbåndet og med kontrollstedet ved midtstolpen i stillaset.

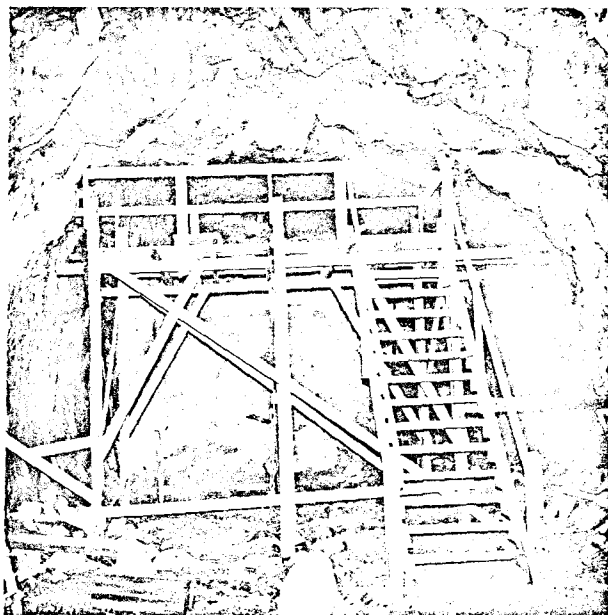
Stillaset ble satt opp av impregnert treverk. Foto 1 viser stillaset.

Foto 1. Stillaset som ble satt opp.  
Sinkbåndet sees som et lyst  
bånd i tunneltaket.

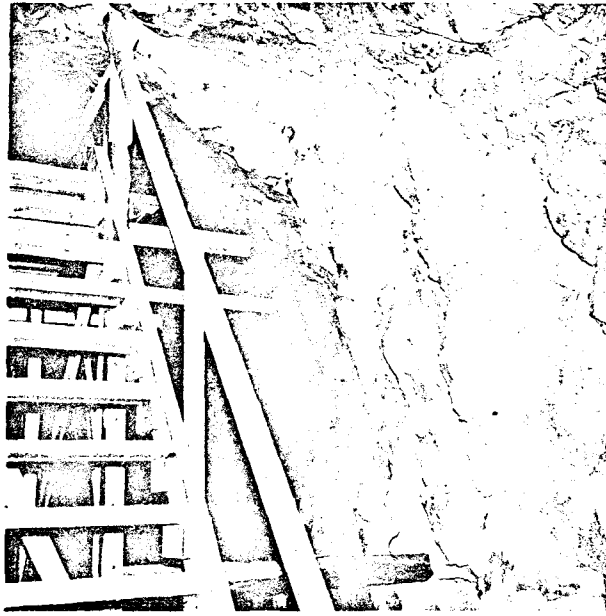
Foto 3 viser sinkbåndet ved søndre tunnelvegg og ledningen som går fra sinkbåndet og langsetter bjelken inn til stillaset.

Foto 3. Tilkoblingen av ledningen ved  
enden av sinkbåndet (kvitt) i  
søndre tunnelvegg.

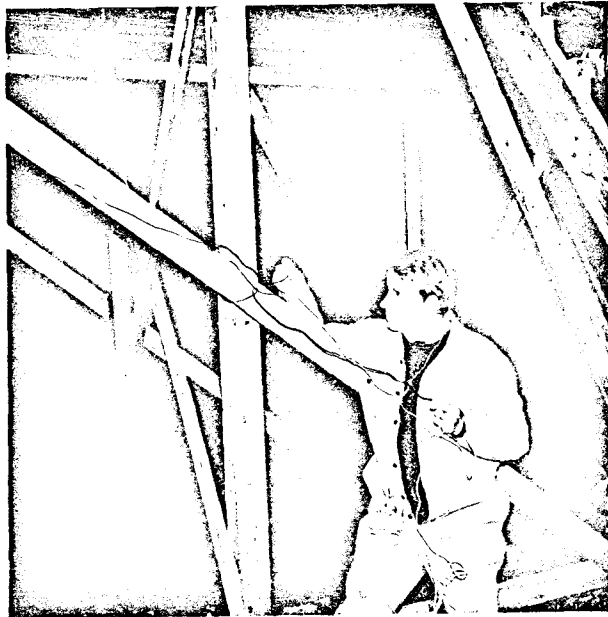
Så lenge det ikke er brudd på sinkbåndet, vil lampen lyse når denne kretsen er sluttet. Hvis lampen ikke lyser, må det være et brudd et sted. På foto 4 kobles batteriet og pæren inn i kretsen ved midten av stillaset. For å søke etter brudd, tar en med seg utstyret med batteri og pære og som er tilkoblet ca. 1 m ledning i hver ende, og en søker stykkevis over deler av båndet ved å holde ledningsendene inn mot sinkbåndet med kontaktpunktene mot sinkbåndet i en avstand av ca. 1,5 m fra hverandre.

Foto 4. Kontroll-lampen kobles til ledningene  
ved stolpen midt i stillaset.

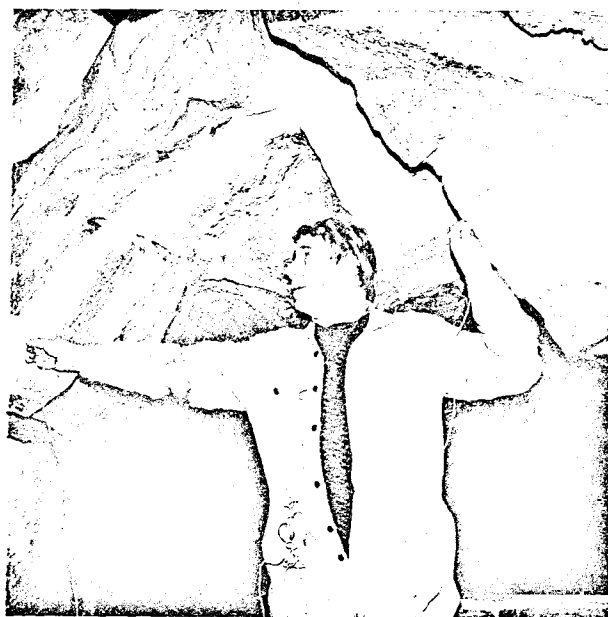
På foto 5 søkes det etter brudd på sinkbåndet, som er det kvite båndet mellom krittstrekene på fjellet.

Lykten med ledningene brukes også ved søking etter brudd, slik som foto 5 viser.

Foto 5. Söking etter brudd på sinkbåndet  
som sees som et kvitt bånd mellom  
krittstrekene på fjellet.
