| TITTEL | | EV 6 Hp 11 km 0,0 - 0,250 Fjellskjæring ved Olsborg<br>Befaring 02.07.2001 | |
| Vurdering av sikringsbehov | | | |

### **Fjellskjæring på EV 6 ved Olsborg**

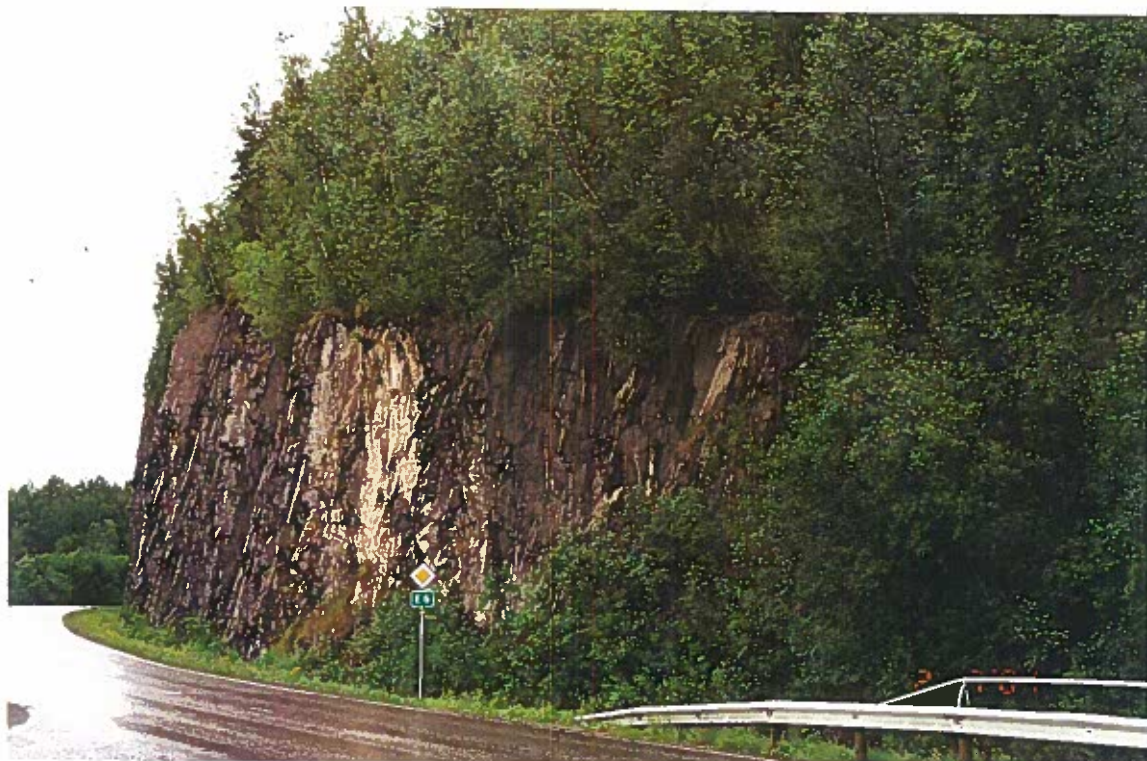
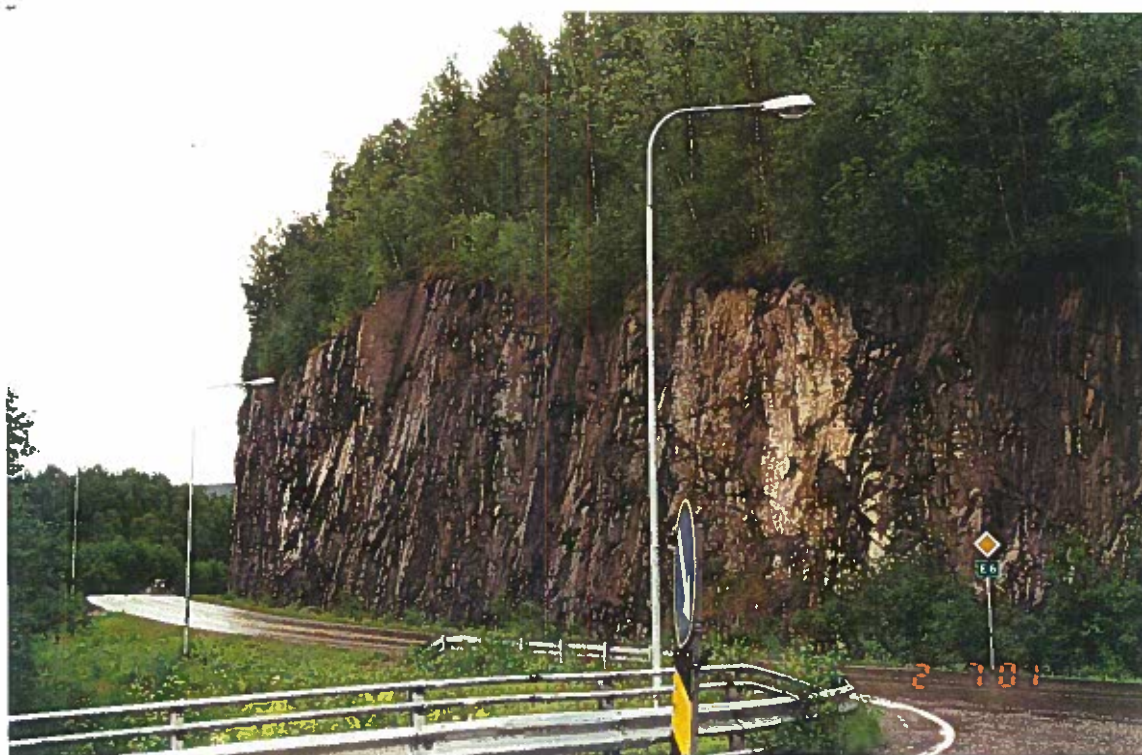
Sikringstiltak for fjellskjæringen mellom profil 0,0 – 0,250 ble ikke vurdert av Erik Skonseng i 1998 i forbindelse med kartleggingen for Rasikringsplanen for Troms. Fjellskjæringen har så vidt vites, ikke vært rensket siden omleggingen av EV 6 i området mellom 1980 og 1985. I de senere årene har det vært mindre nedfall fra skjæringen, men nedfallet har på grunn av skjæringens steile fall/hellning blitt fanget opp av grøfta. Fjelllets lagdeling og oppsprekking i skjæringen er gunstig, men etter så lang tid uten rensk vil åpne sprekker som er utsatt for vann-/frostsprengning kunne forårsake nedfall. Også i vårløsningen i år har det vært mindre nedfall.

**Fotobilag:**  
To oversiktsbilder fra fjellskjæringen

Fjellskjæringen bør spettrenskes/handrenskes etter inneværende turistsesong. Etter at rensken er utført skal behovet for boltesikring vurderes.

Rensken av fjellskjæringen kan bare utføres fra Lift utrustet for denne type arbeid. En eventuell spylerensk med vannkanon kan utføres før spettrensken foretas.

Før fjellrensken utføres skal overheng av torv/jord og busker på toppen av fjellskjæringen fjernes/renskes ned og og rensket fjellhulle i henhold til vegnormalens krav etableres. Arbeidet kan utføres av arbeidere som er sikret med nødvendig sikringsutstyr.
