| <b>STATENS VEGVESEN TROMS</b> | | <b>TEKNOLOGISEKSJONEN</b> | |
| RV 825 Hp 5 Hilleshamn - Straumsnes | | Kartblad(N50): 1332 II | |
| NOTAT NR.: 1075 | | | |
| TITTEL | Ras i fjellskjæring, RV 825 Hp 5 /km 1,430 | | |

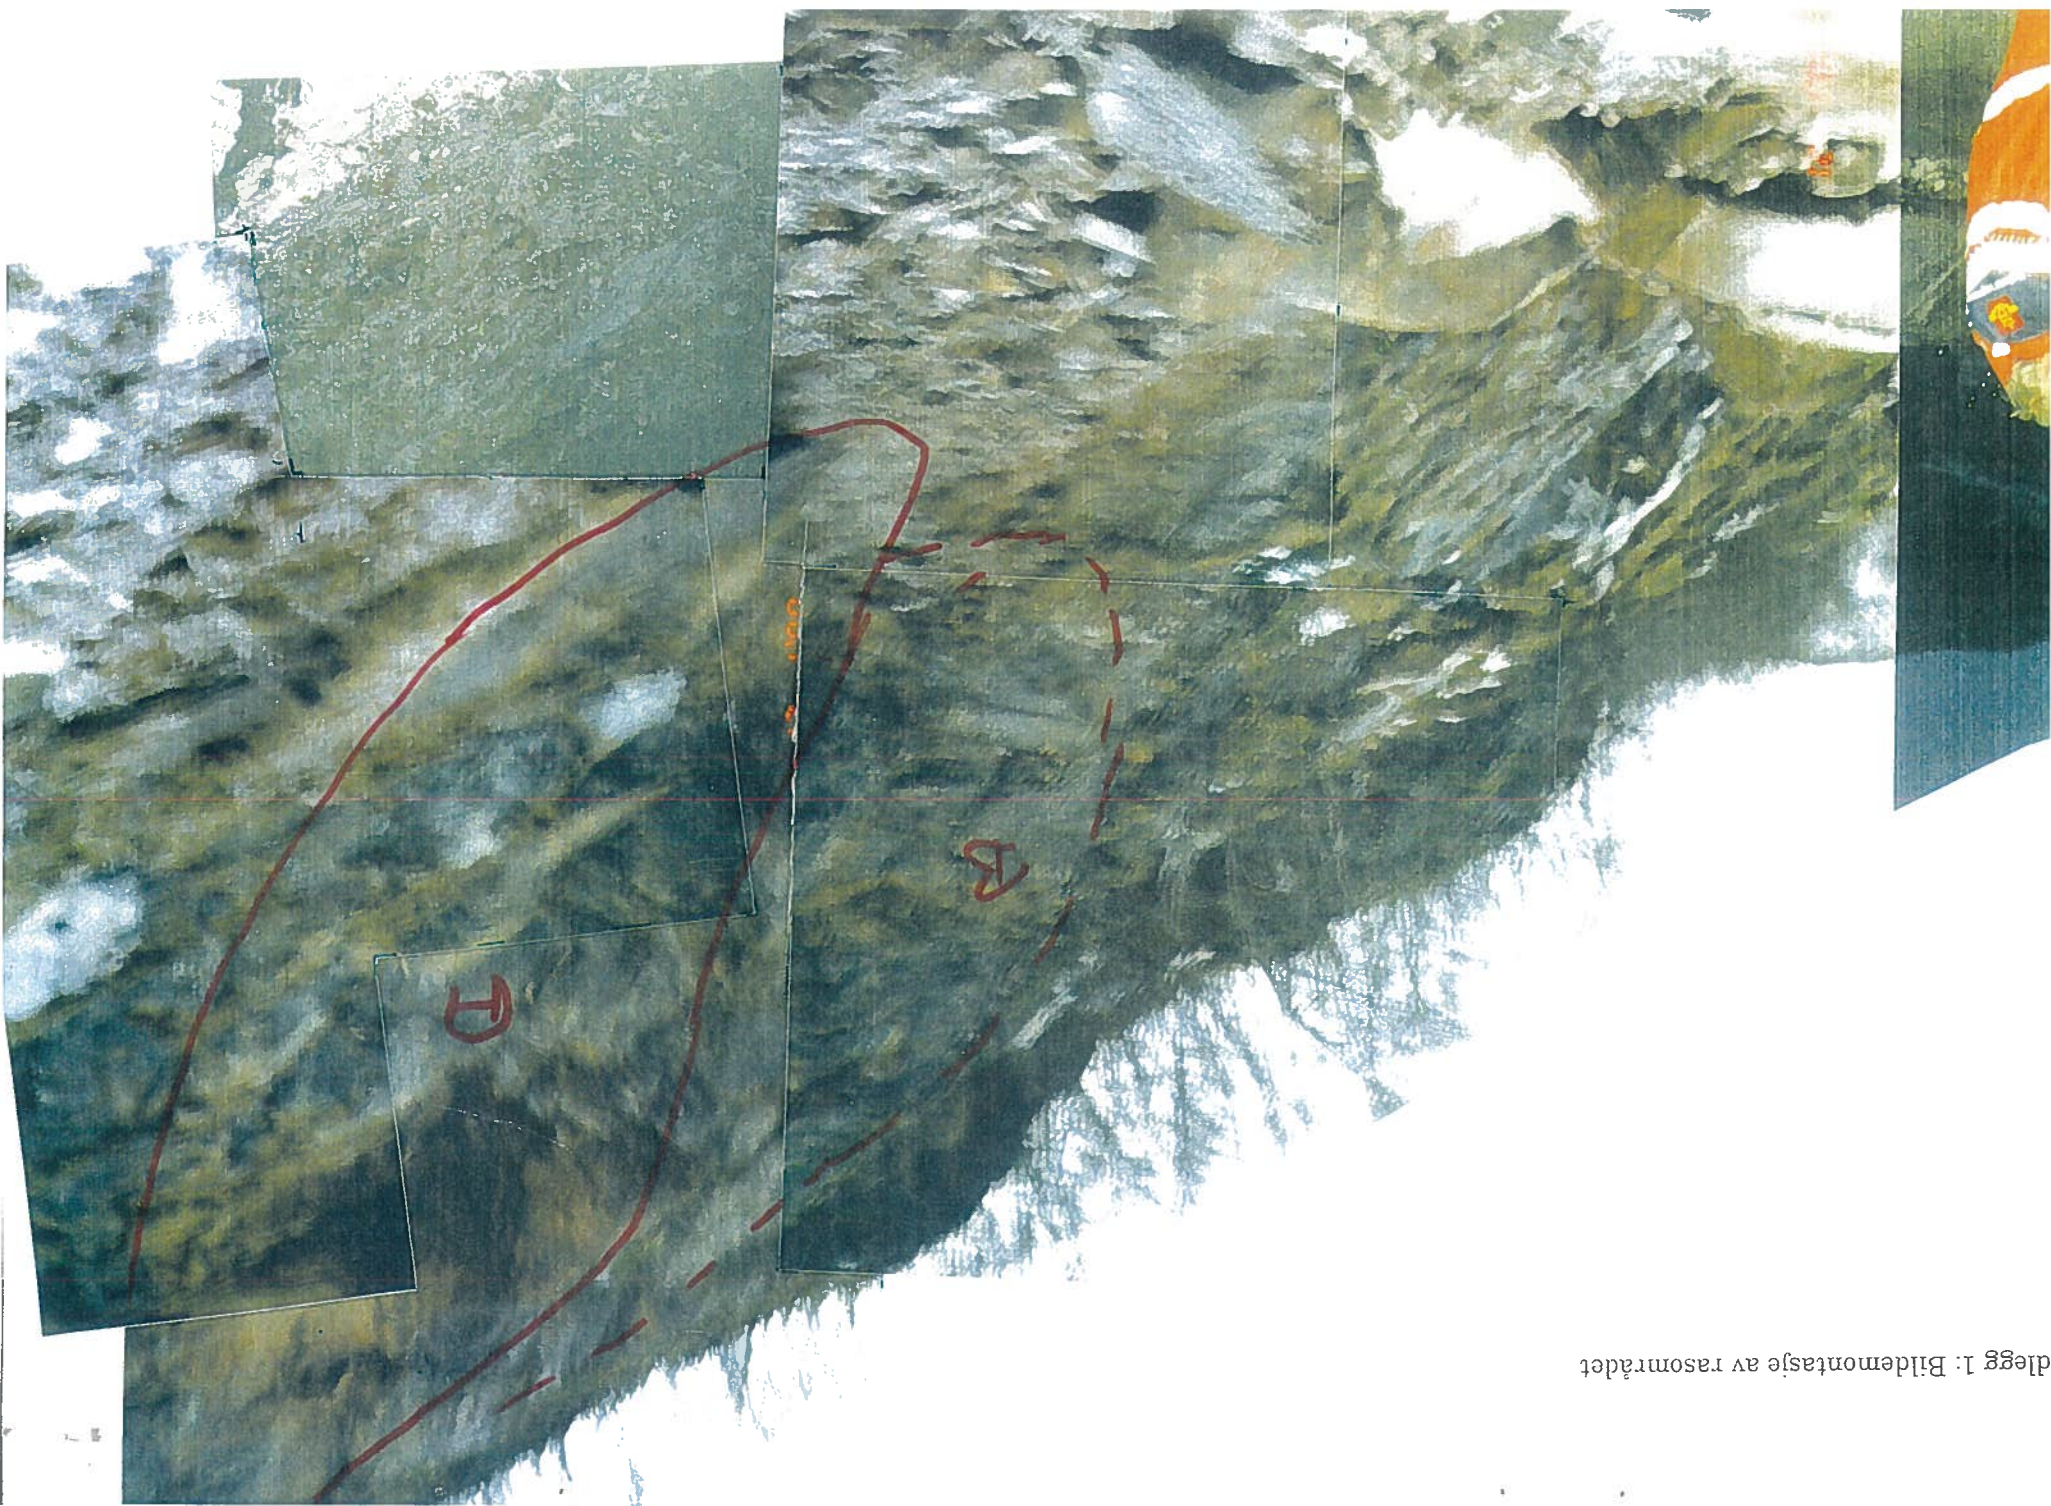
Vedlegg 1: Bildemontasje av rasområdet

Raset har en bredde på ca. 5 - 6 m og løснеområdet er ca. 4 - 20 m over vegbanen. Rasmassene besto av store blokker på opptil 4 - 5 m<sup>3</sup> og oppknust/småfallent fjell. Massene ble i hovedsak fanget opp av den brede grøften, men en del masser/blokker kom også inn på vegbanen.

Utrasingen er utløst som en følge av fryse-/tinesykluser i åpne sprekker og nedbør i det tidsrom da utrasingen skjedde. Det dominerende sprekkesystemet i området har en ugunstig vinkel og orientering i forhold til vegen (strøk tilnærmet parallelt vegen, fall ca. 50 grader). Hovedtyngden av de utraste massene kommer fra en kile som har løstnet ca. 15 - 20 meter over bakkenivå, se vedlagte fotomontasje, som dessverre er skjemet av dårlig bildekvalitet. Bildemontasjen gir likevel et inntrykk av omfanget av raset. Kilen/blokken kan også ses dersom en går inn i VIDKON og studerer området.

I forbindelse med at kilen raste ut har det også rast ut over og under kilen.

Sprengningen av blokkene vil bli utført umiddelbart, oppstart 13.01. Grøften og vegbanen skal deretter ryddes. I forbindelse med dette arbeidet skal en del av massen benyttes til å bygge en midlertidig voll på indre grøftekant/del av grøften, som sammen med den relativt brede grøften kan ta vare på/forhindre at mindre nedfall kommer inn på vegbanen. Vollen bør være ca. en meter høyere enn vegnivå eller så høy som mulig uten at grøftebredden innsnevres, og indre side bør ha en så stram helning som mulig ved bruk av stedlige masser.

Til venstre for rasgropa er det oppsprukket og ustabilt fjell som må sprenges ned, se innsirkling merket B på bildemontasje. I selve rasgropa og over denne må det også renskes, område A på bildemontasje. Dette arbeidet kan utestå til våren/forsommeren.
