## Statens vegvesen

### Notat-4

### KONTROLL AV BOM OG BERGSIKRING PEL 58 – 170

| <b>Ingeniørgeologisk oppfølgingsnotat<br/>Rehabilitering fv. 868-3 Pollfjelltunnelen</b> | | Foto |

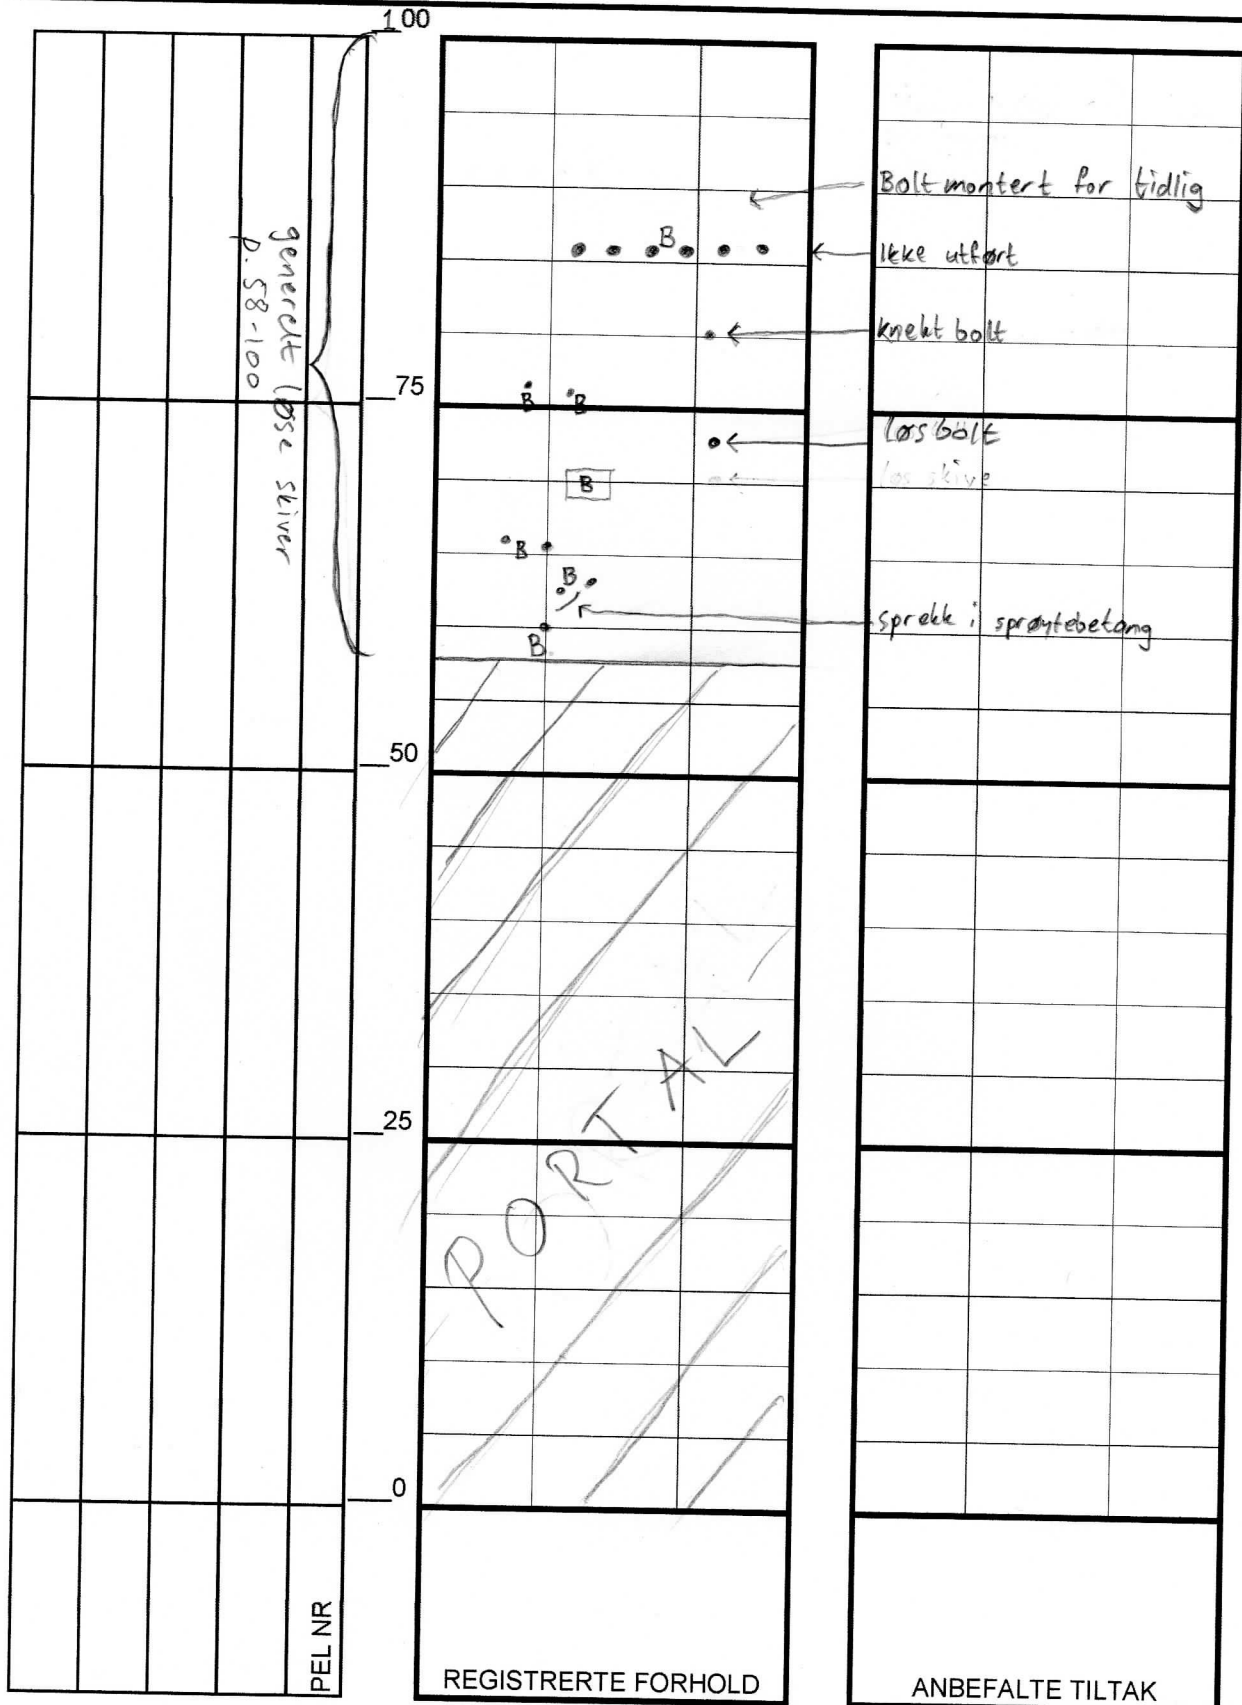
## Vedlegg 1: Kontroll av bom og bergsikring pel 58-170

Bom er påvist flere steder, se vedlegg 1, i tillegg er det påvist sprekker i sprøytebetongen ved 2 lokaliteter like innfor portal. Entreprenørens heftkontroll, datert 29.8.2012 angir ingen bomme partier eller oppsprekking av fiberarmert sprøytebetong i partiet pel 58-170.

Supplerende bolter som følge av manglende heft/oppsprekking av betongen:  
Boltene er inntegnet i vedlegg 1, og vist i foto vedlegg 2. Det skal benyttes 3 m lange bolter.

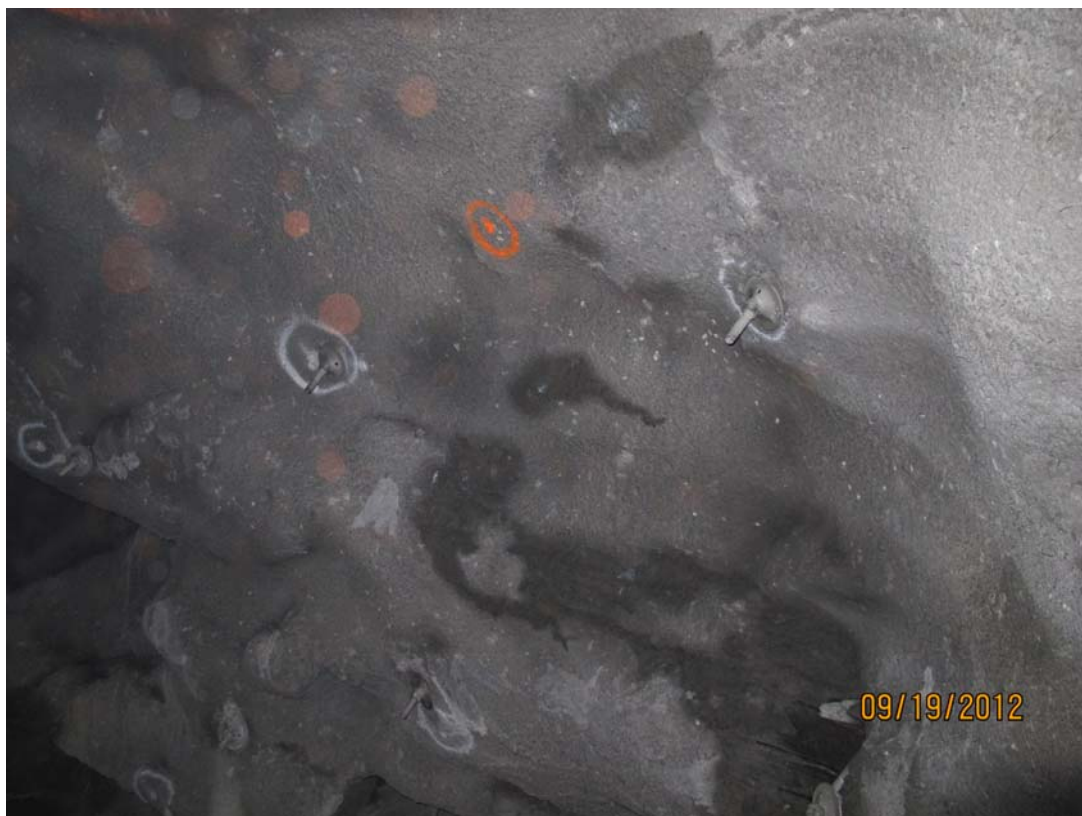
| Pel | Antall bolter | Kommentar | Foto nr: |
|---|---|---|---|
| 60 | 1 | bomflate/sprekk med åpning 1 cm og lengde ~ 1 m. | 1 |

Foto 1: 952 Pel 60, 1 stk bolt monteres.

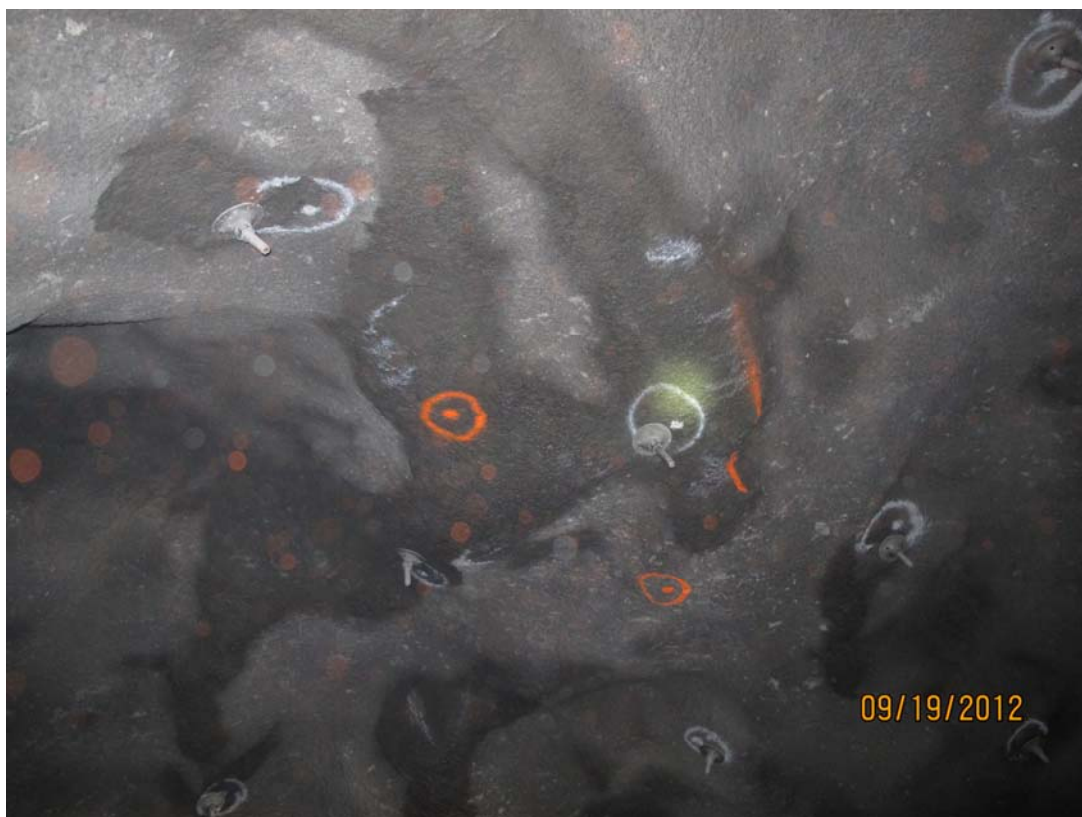
| Pel | Antall bolter | Kommentar | Foto nr: |
|---|---|---|---|
| 63 | 2 | bomflate/sprekk åpning 1 cm og lengde ~1 m. | 2 |

Foto 2: 953 Pel 63 venstre side. 2 stk bolter monteres.

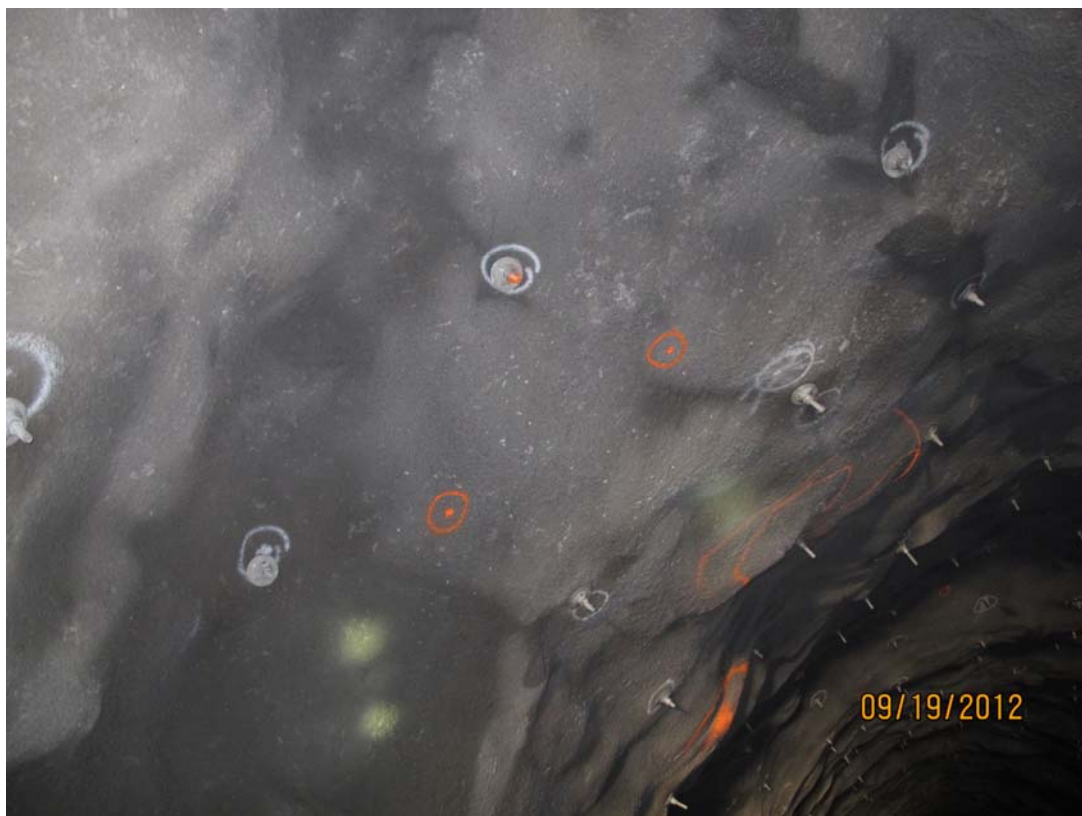
| Pel | Antall bolter | Kommentar | Foto nr: |
|---|---|---|---|
| 65 | 2 | bomflate | 3 |

Foto 3: <sup>954</sup> Pel 65 venstre side: 2 stk bolter monteres.

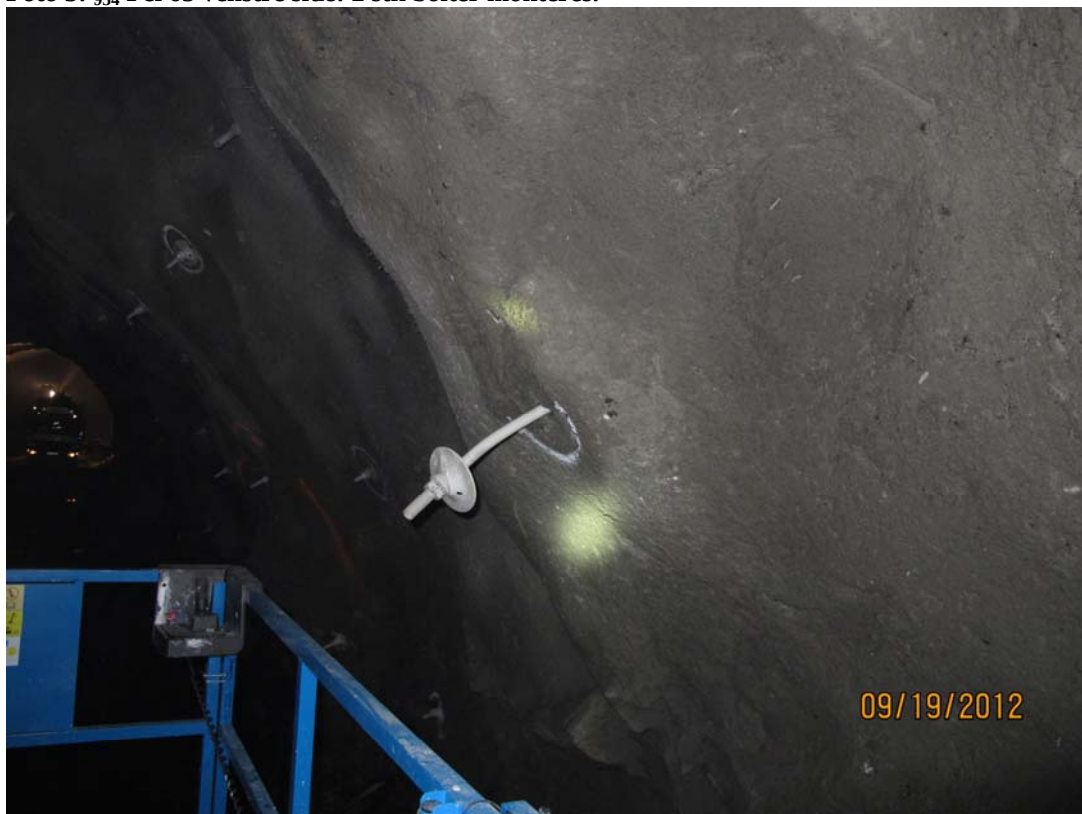
| Pel | Antall bolter | Kommentar | Foto nr: |
|---|---|---|---|
| 73 | 1 | Løs bolt, ikke påmerket. | 4 |

Foto 4: <sup>944</sup> Pel 73 Løs bolt erstattes. Ikke merket.

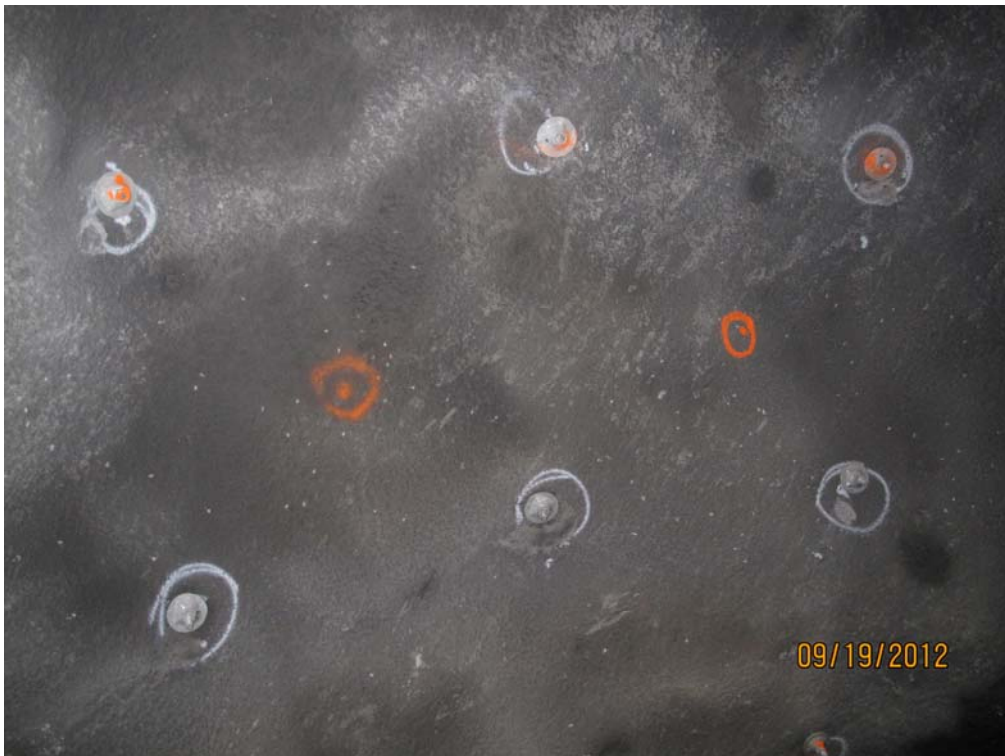
| Pel | Antall bolter | Kommentar | Foto nr: |
|---|---|---|---|
| 76 | 2 | bomflate | 5 |

Foto 5: <sup>955</sup> Pel 76 venstre side. 2 stk bolter monteres.

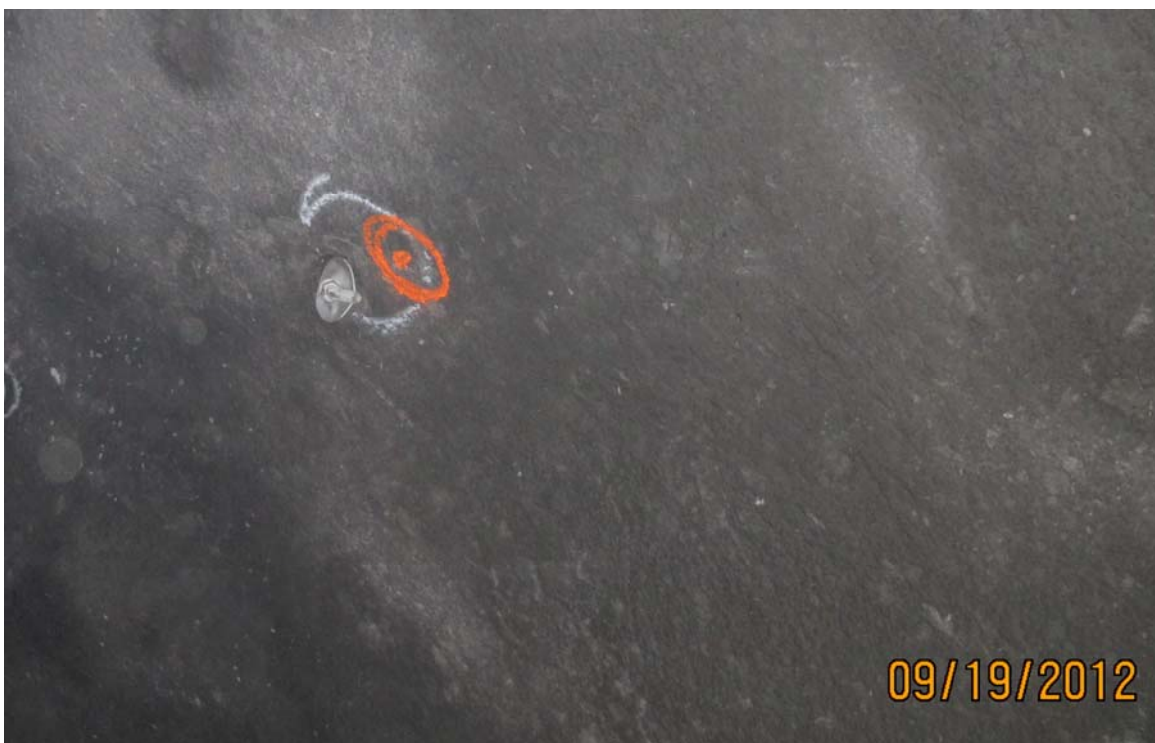
| Pel | Antall bolter | Kommentar | Foto nr: |
|---|---|---|---|
| 80 | 1 | Knekt bolt | 6 |

Foto 6: <sup>946</sup> Pel 80 høyre side. Knekt bolt erstattes.

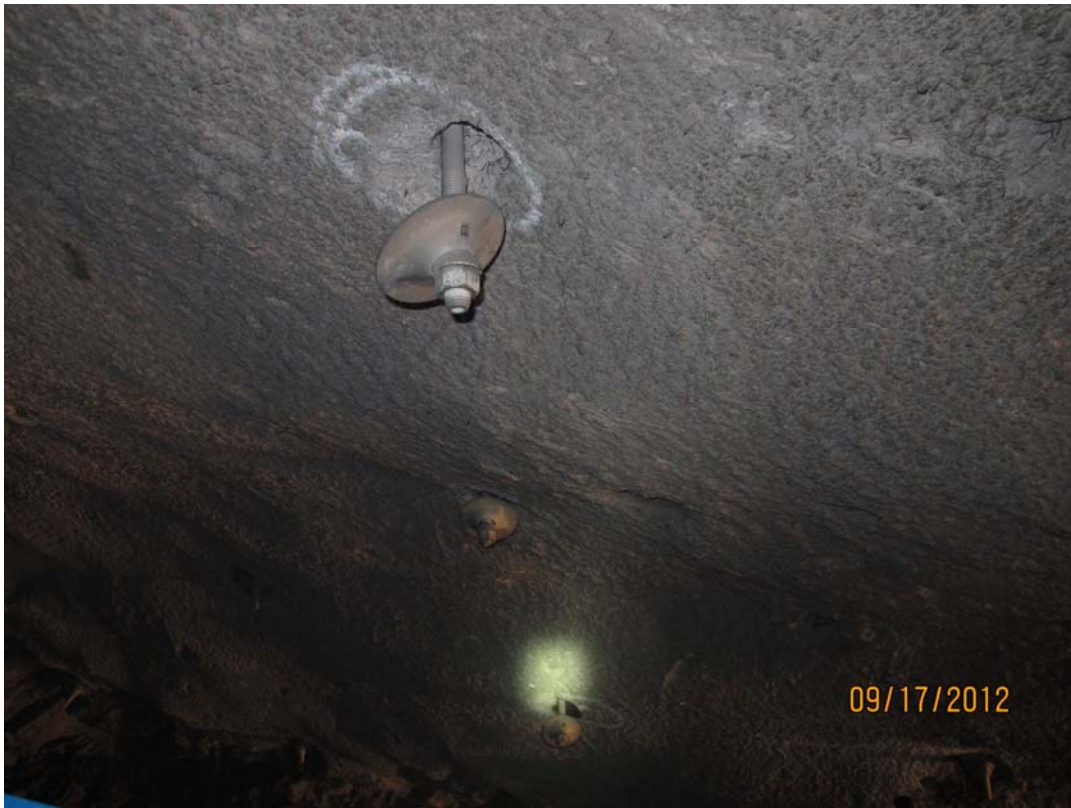
Foto 7: 918 Pel 78. Eksempel løs skive.

Det er påvist en del løse bolteskiver, se eksempel foto 7 og 8. Bolter skal forspennes iht. prosess 33.2 b) til 50 kN. Entreprenøren må gjennomføre systematisk kontroll og forspenning av skivene, før det påføres sprøytebetong.

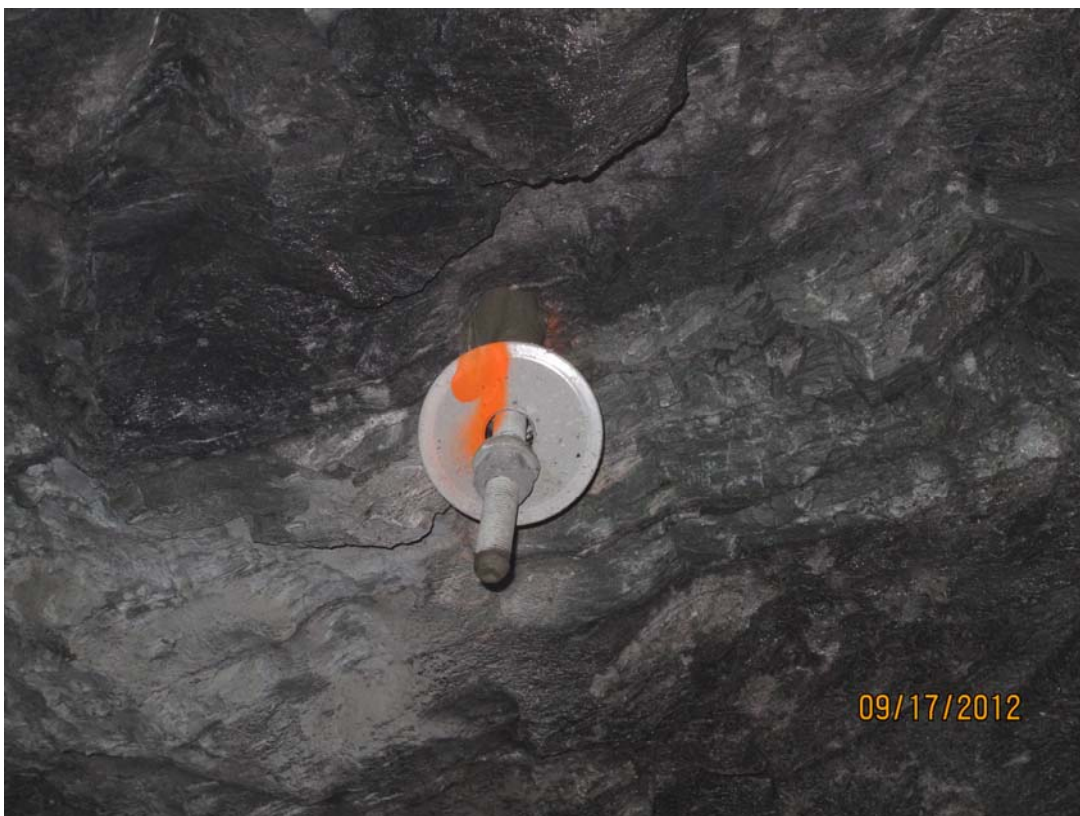
Foto 8: 913 Pel 132. Eksempel gyst bolt med løs skive.
