Rapport nr: 2

RV. 6 RAS VED NORDNES I LYNGEN

RIKSVEG 6    RAS VED NORDNES I LYNEN    GEOLOGISK UNDERSØKELSE.

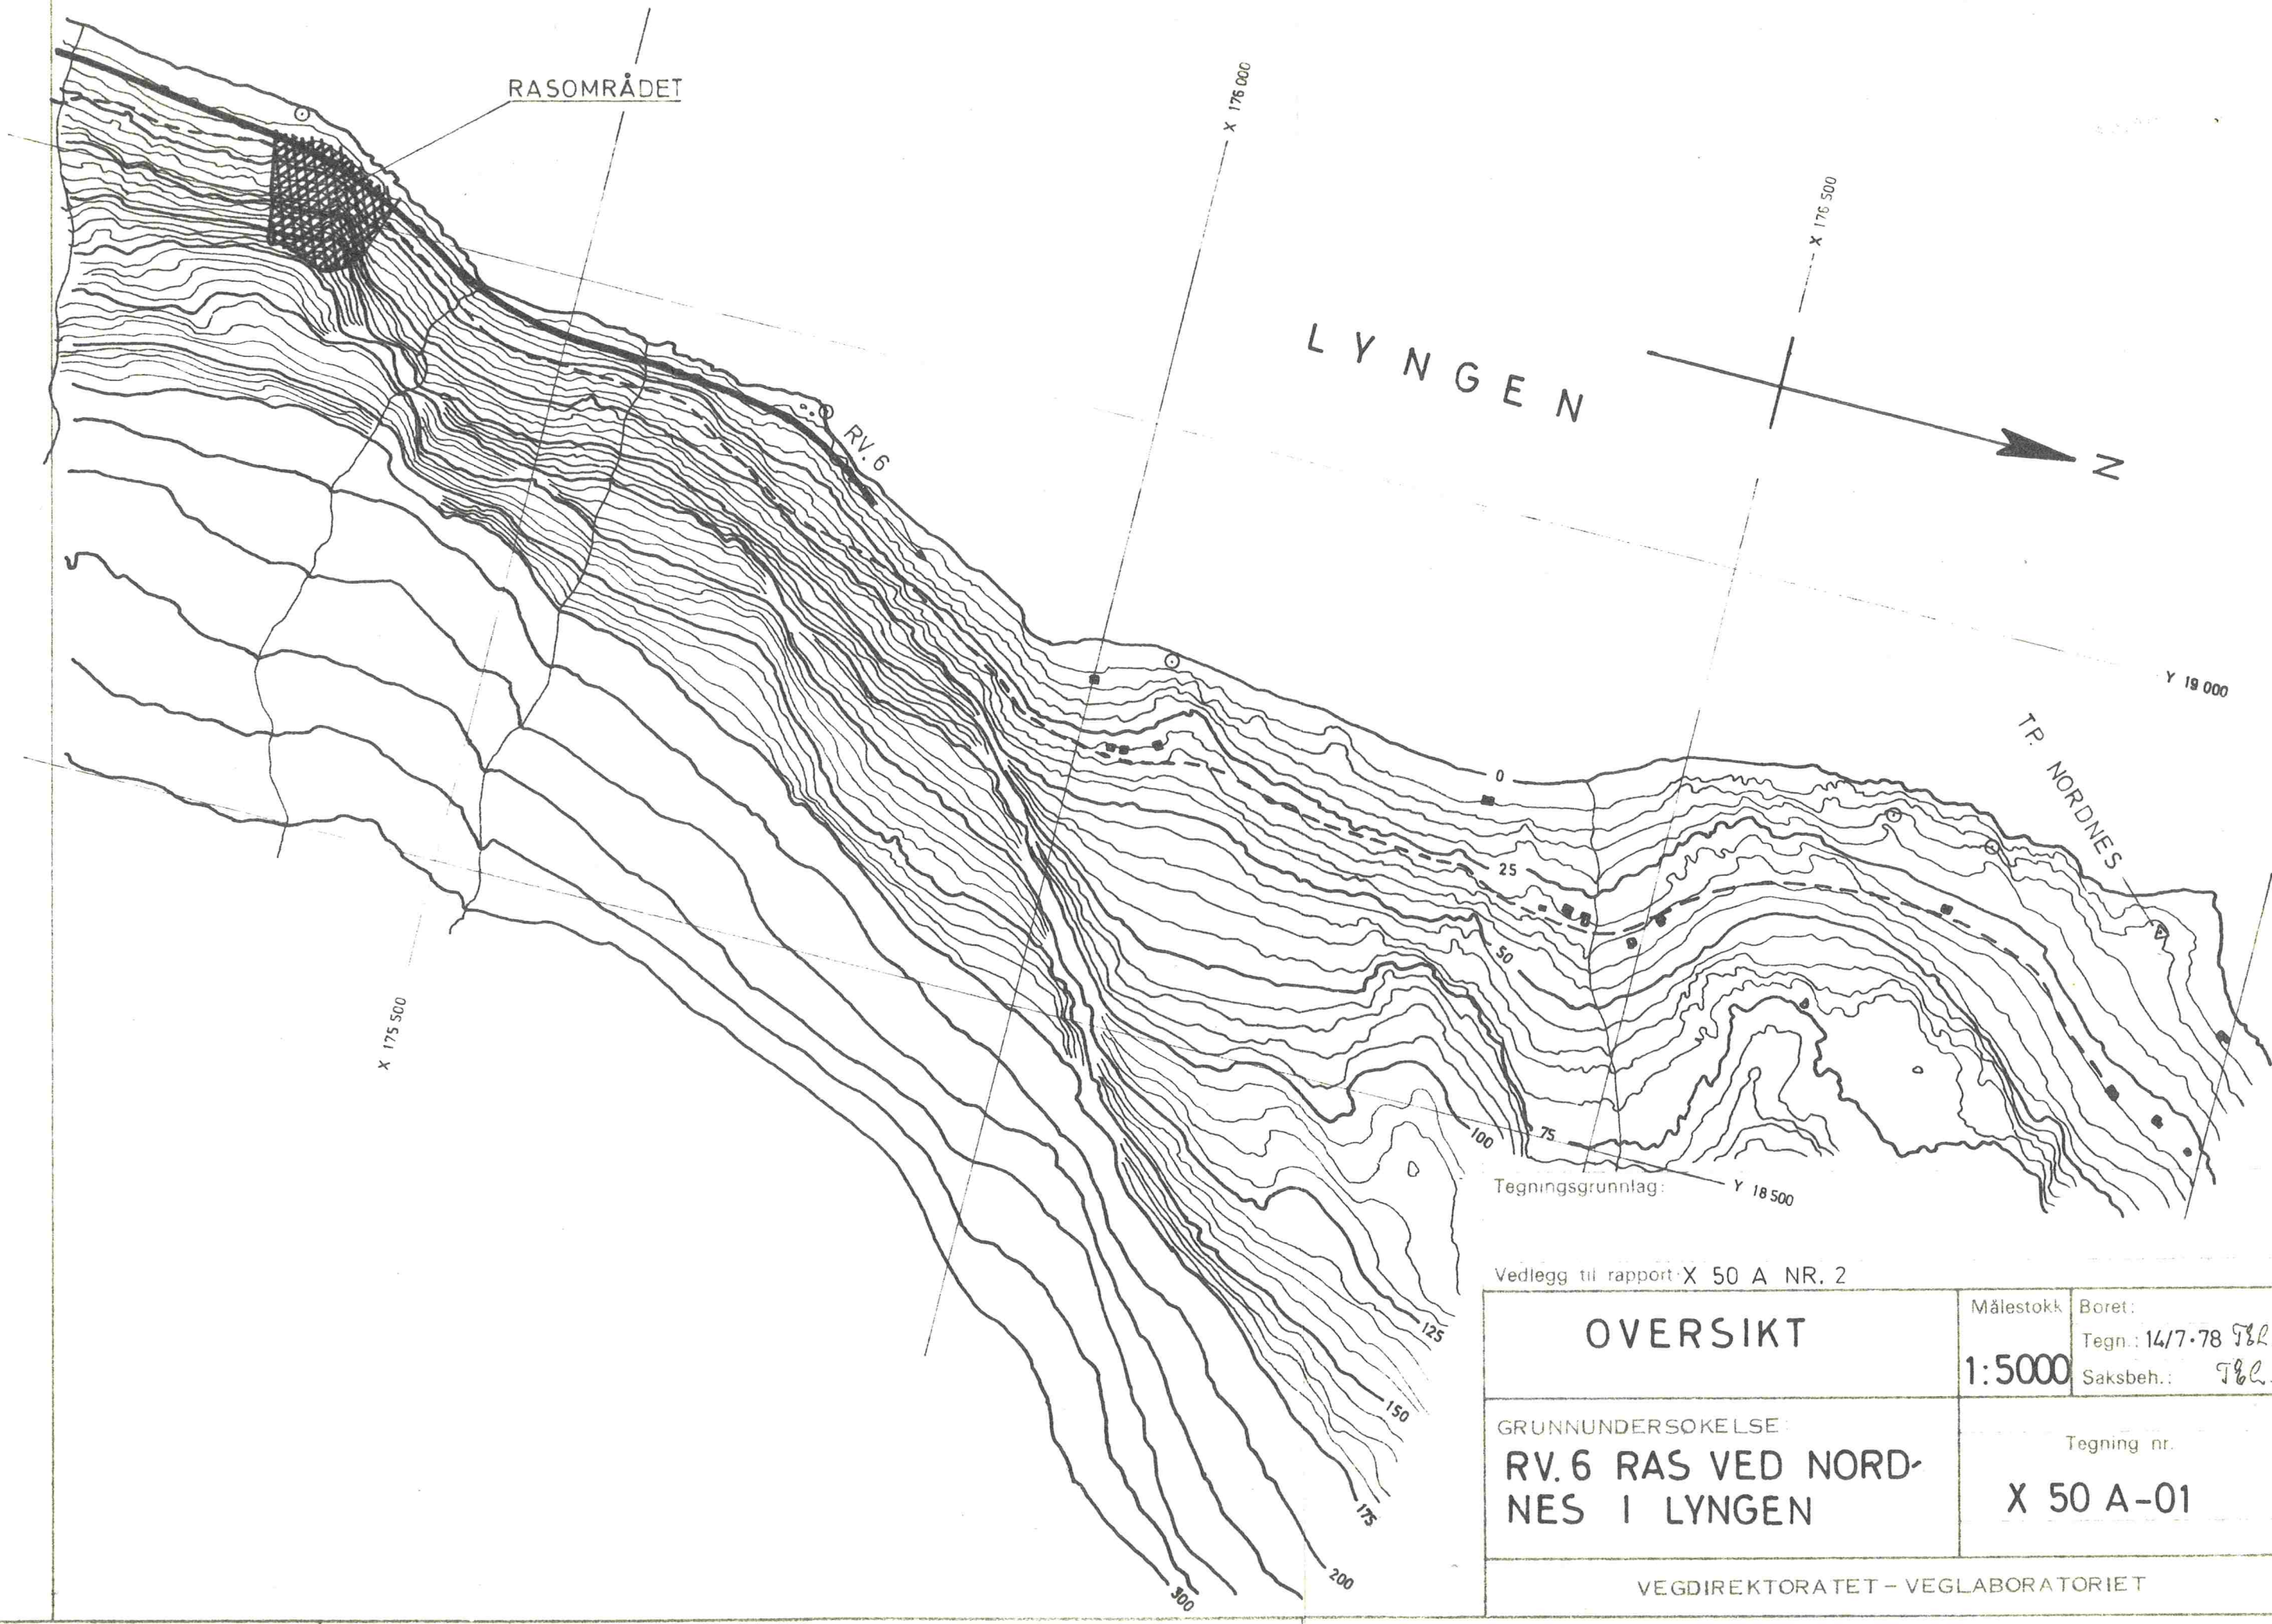
| RV.6 RAS VED NORDNES I LYNGEN | X 50 A-01 | |

Raset ble utløst fra et område ca. 2 km syd for Nordneset, omlag 100 m ovenfor en relativt nyanlagt parsell av rv. 6 (bilag-01), og synes å dekke et område på anslagsvis 15 000 m<sup>2</sup>.

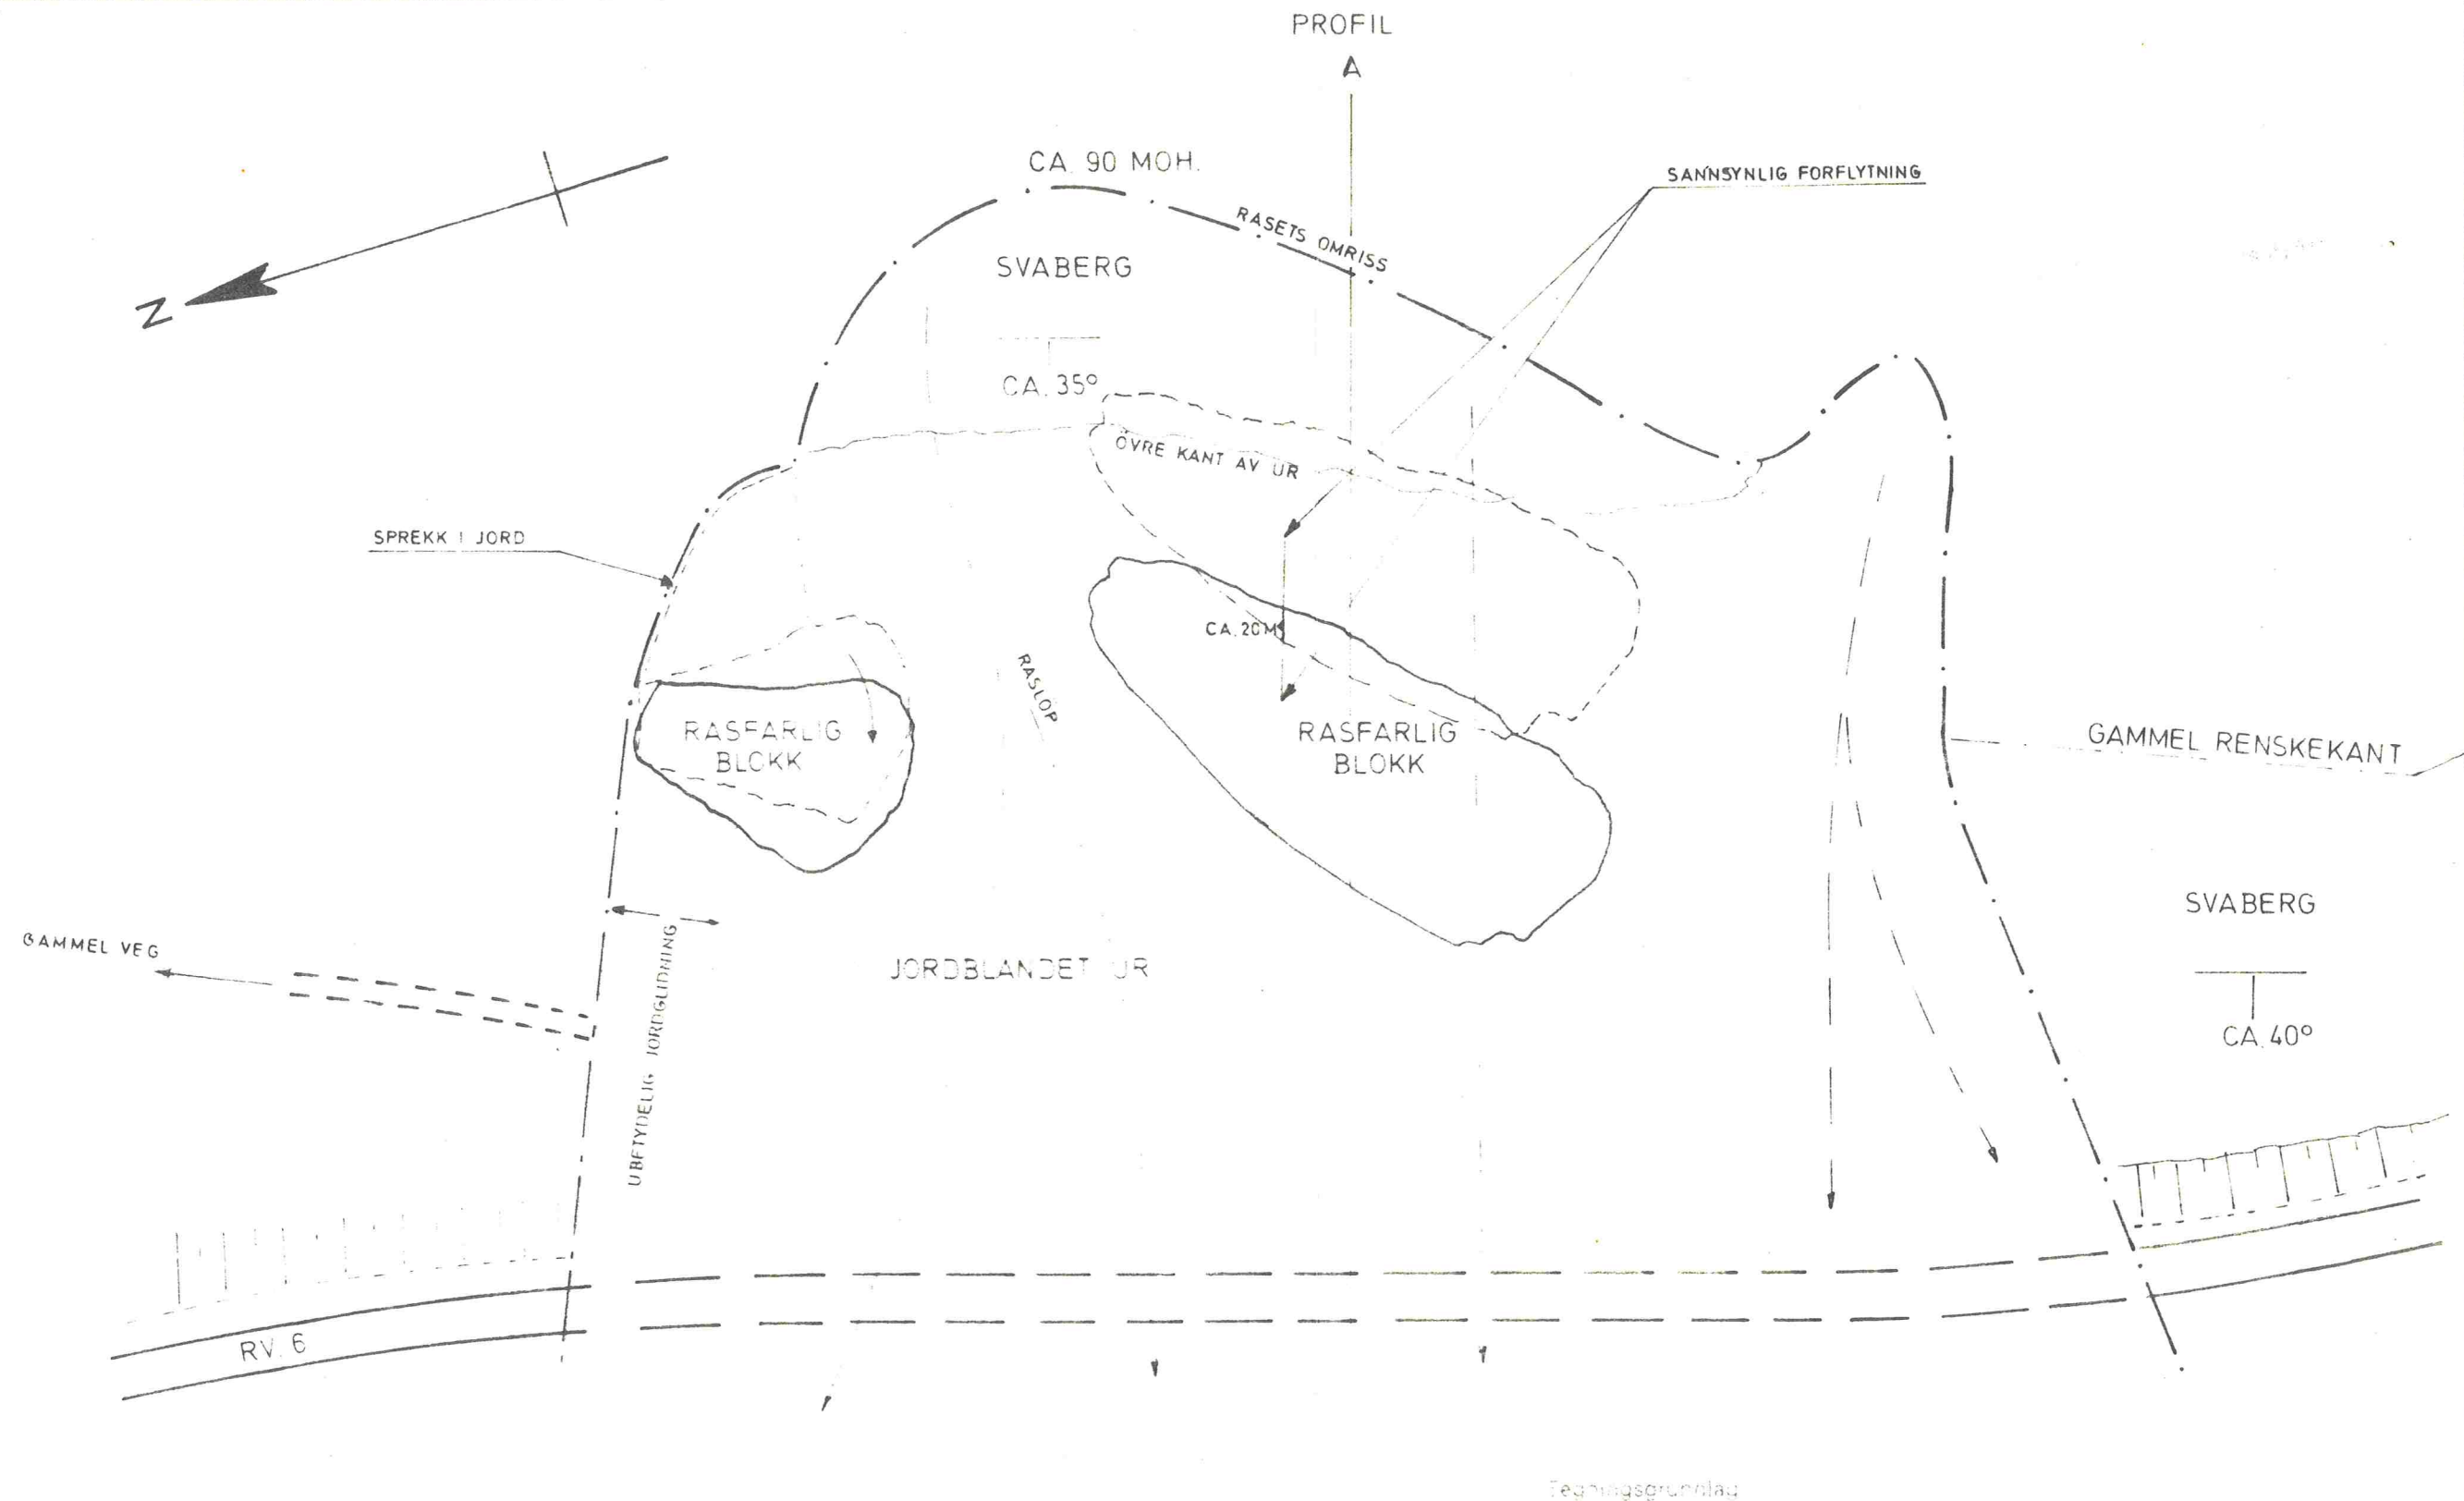
**X 50 A-02**

En undersøkelse langs øvre kant av rasstedet viste at det ikke er fare for nye ras fra områder umiddelbart ovenfor. Terrenget flater dessuten en del ut videre oppover. I selve rasura finnes to større blokker som vil kunne komme på gli dersom massene fjernes fra vegbane og grøft (se tegning-02). Før noe masse fjernes, bør derfor disse blokkene avjevnes ved sprengning. Blokken som ligger sentralt i raset vil kunne nås fra sørsiden eller ovenfra, men man må være oppmerksom på at rasura ennå er løs og langt fra stabilisert, slik at det må utvises forsiktighet ved å ta seg fram til stedet.

Når avjevning er foretatt, vil vi anbefale at det bygges opp en skrå mur langs rasfronten, for eksempel ved steinlegging. Det er videre god plass til å legge vegen ut på fyllingen i tilstrekkelig bredde og i akseptabel kurvatur uten å fjerne nevneverdige masser fra rasura.

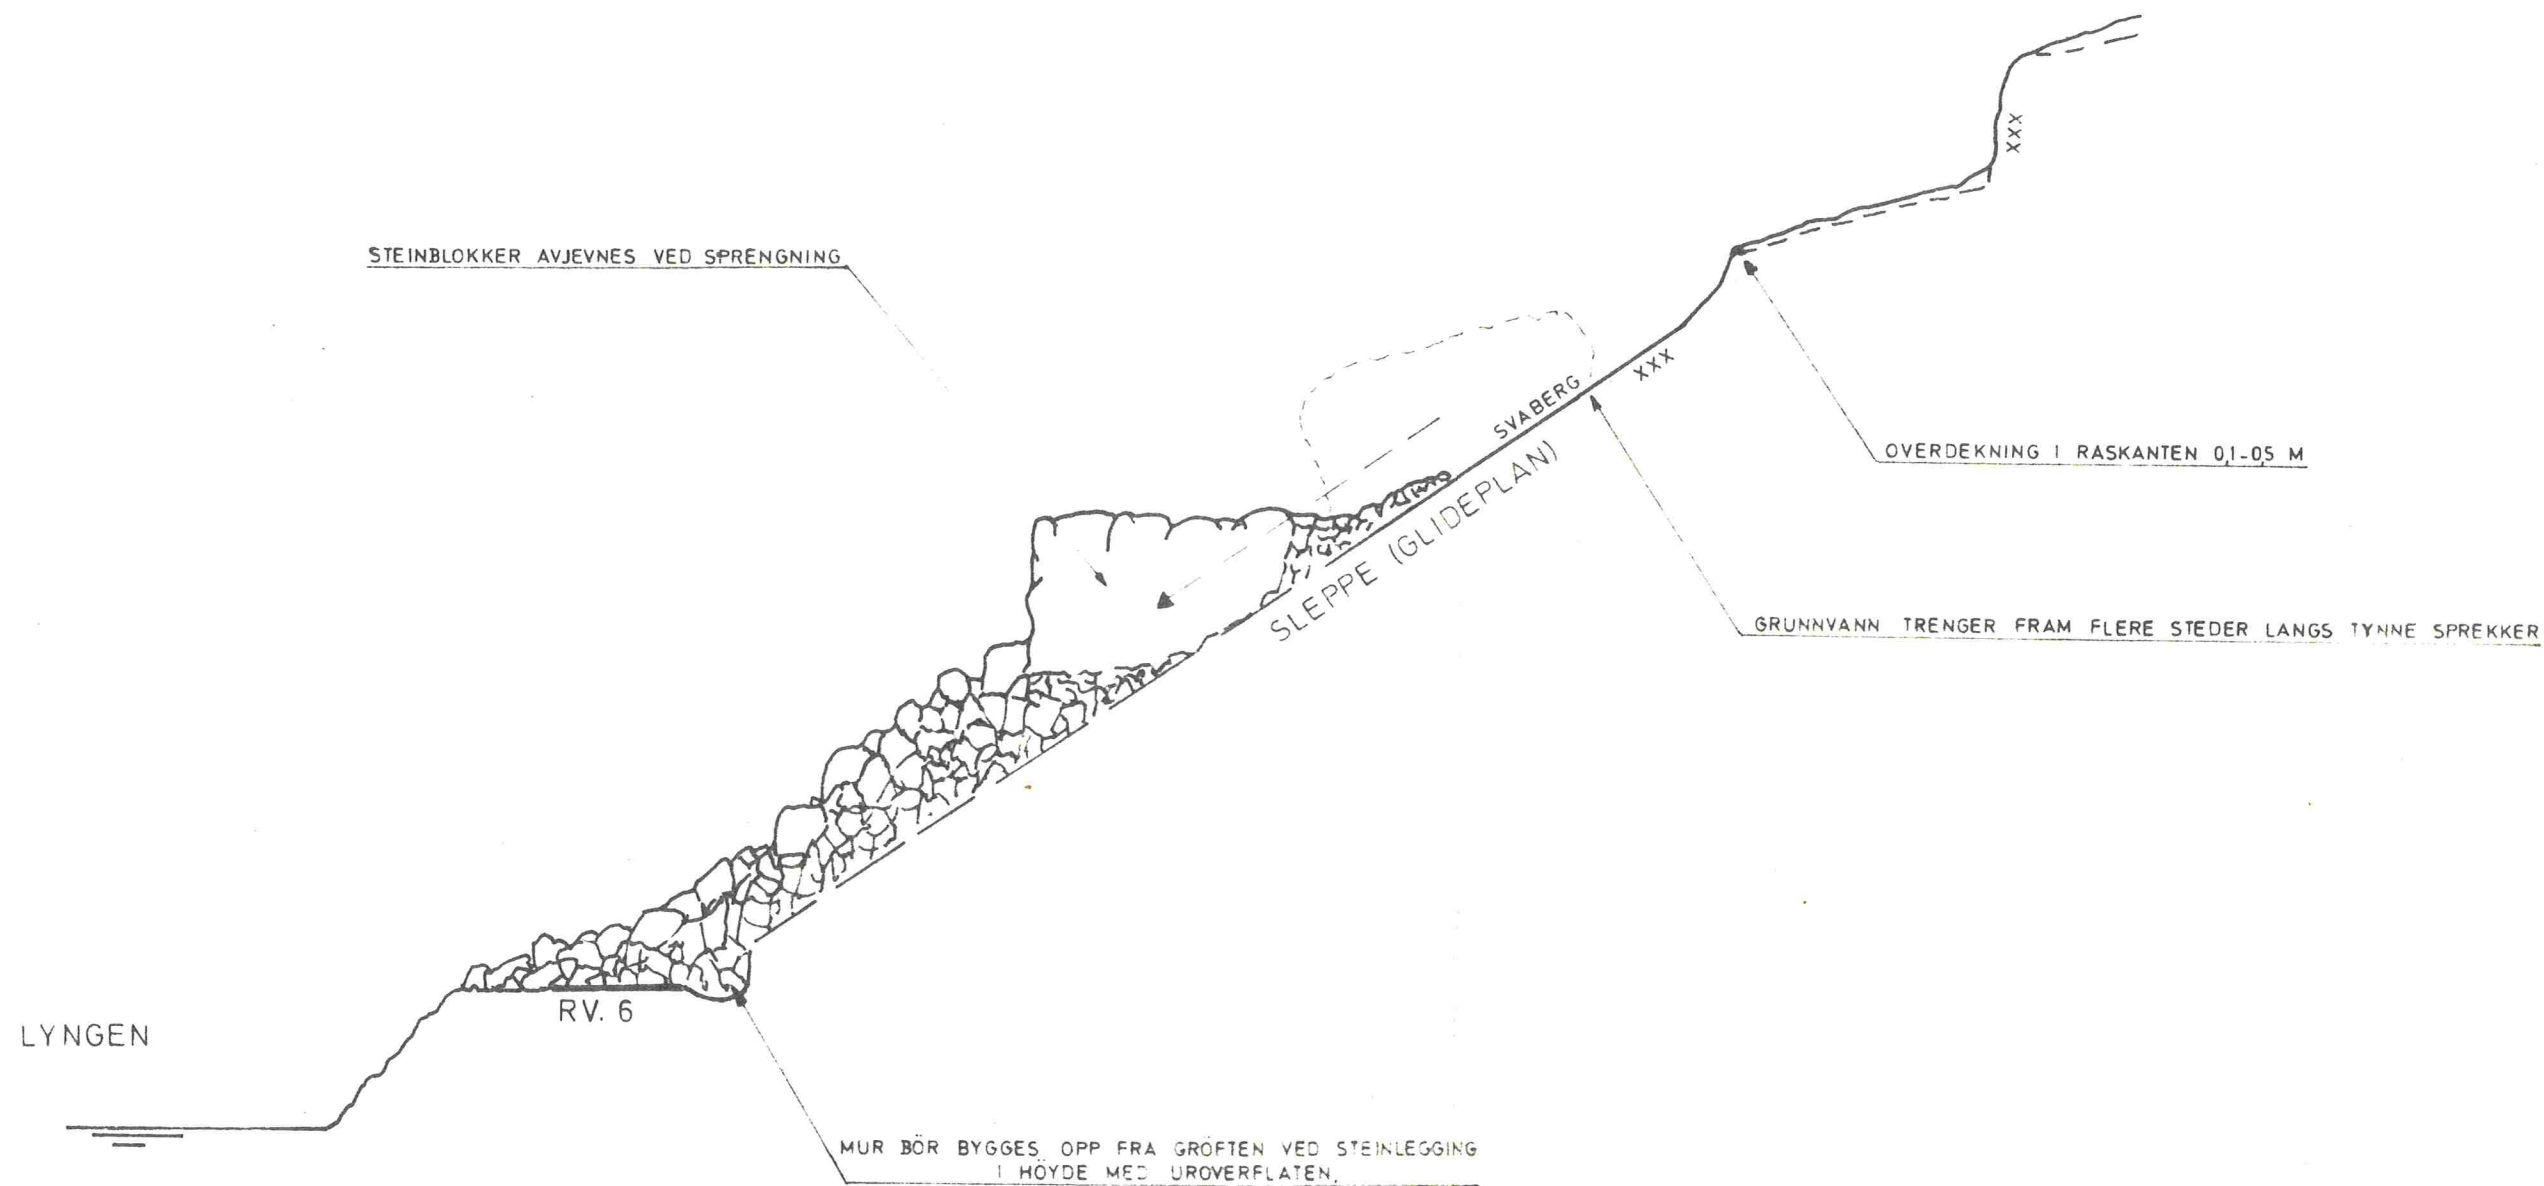
| <p>GRUNNUNDERSØKELSE<br/><b>RV. 6 RAS VED NORD-<br/>NES I LYNGEN</b></p> | <p>Tegning nr.<br/><b>X 50 A-03</b></p> |

Likevel bør vel hoverdårsaken til raset være at vegen er drevet fram i skjæring og således skåret av foten for massene som raste ut og som hvilte på den sleppen som er nevnt. Denne har høyst sannsynlig utgående like over og parallelt med vegens planum, slik bilde, bilag-04 og tegning-03 synes å tyde på.

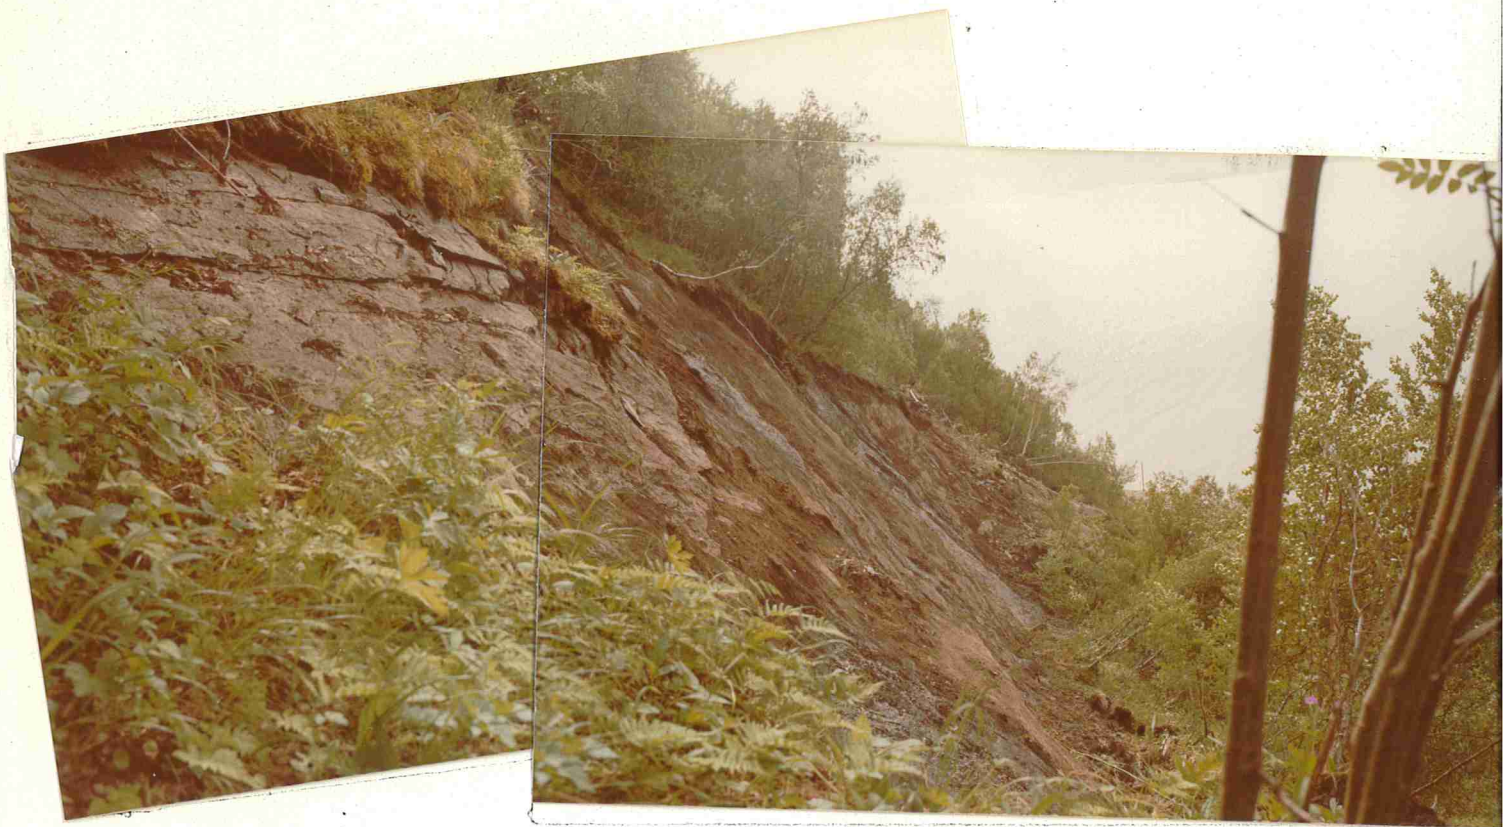
Raset er meget klart utløst langs en sleppe som følger dalsidens hellning på stedet, vist på foto, bilag-04 fra øvre del av rasområdet. Man ser at massene er blitt oppbløtt dels av overflatevann, dels av grunnvann som flere steder trenger fram på fjelloverflaten. Dette til tross for at det forut for raset var en lengre periode med tørt og varmt vær. Medvirkende årsak kan derfor nettopp være at sommervarmen førte til en rask snøsmelting spesielt i høyereliggende områder og derved til stigende grunnvannstand og mer overflatevann enn normalt.

Over: Øvre del av rasområdet med sleppe som glideplan.

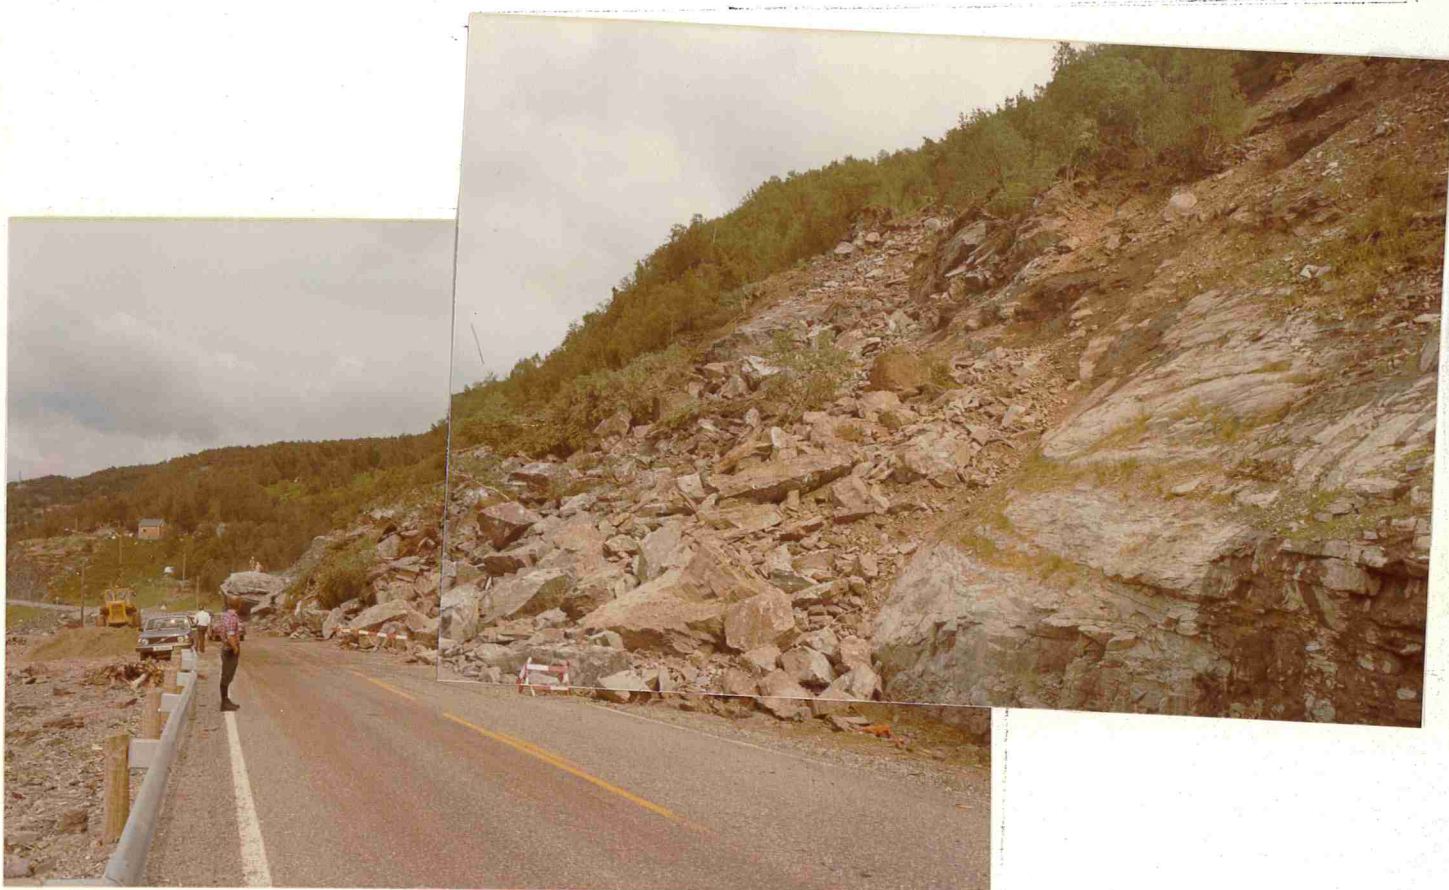
Riksveg 6 - Ras ved Nordnes i Lyngen. Foto bilag X 50 A-04.

Under: Rasura sett fra sørsiden. Til høyre er en rensket sleppeoverflate fra anleggstiden.
