| STATENS VEGVESEN, TROMS BYGGEPLANSEKSJONEN GEOTEKNISK GRUPPE | | |
| Rapport nr.: Xd-849A | | Sted : Isbergan |
| <p>OPPDRAGS/ RAPPOR NR : Xd-849A DATO : 23. mars 1993 TITTEL : FV 294 HP 02 BALSFJORD GR. - SØRBOTN SKRÅNINGSSIKRING - ISBERGAN</p> | | |
| <p>Sammendrag: Skråningen ved Isbergan ovenfor vegen ved km 8.4 og 8.65 er svært utsatt for jordras. Stadig skjer det en del mindre ras som også tar med seg store blokker ned på vegbanen.</p> <p>Utløsende årsak er overskudd av vann i teleløsningsperioden eller i andre perioder med mye nedbør og snøsmelting.</p> <p>Skråningen er meget vanskelig å sikre, men en løsning enten med sikringsvoll ved veg eller jordarmert mur mot brattkant i eksisterende rasskråning vil etter våre vurderinger gi tilstrekkelig sikkerhet. En forutsetning at tiltakene justeres på grunnlag av grunnundersøkelser som ennå ikke er utført.</p> <p><u>Konklusjon:</u> Det bygges en sikringsvoll ved Profil 8400. For å skaffe tilstrekkelig volum for sikringsgrøft på innsiden av voll, må det settes opp en egen støttemur ved veg.</p> <p>Det bygges en jordarmert støttemur ved profil 8650 mot eksisterende brattkant</p> | | |

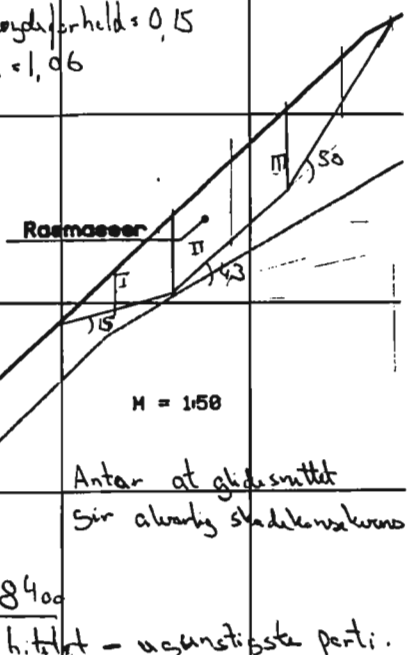
Profil 8400
Tilstand tilstand - ugunstigste parti.

Punkt 1 og punkt 4 er lite sannsynlig både fordi primær-rasene allerede har utløst energien og poretrykksforholdene er forbedret p.g.a ras-ravinene. Imidlertid er partiet nærmest vegen mellom profil 8380-8400 svært bratt slik at det ikke kan utelukkes at et større ras kan oppstå her. Beregnet materialfaktor ut fra forsiktig anslåtte erfaringsverdier: $\gamma_m=1,3$, mens kravet dette tilfelle er $\gamma_m>1,4$. Eventuelle tiltak bør derfor iverksettes for å øke sikkerheten for trafikantene ved et større ras ved profil 8380-8400.

PROFIL 8400. Sammensatt glideflate. Dønerut tilstand.

$\gamma_n = \frac{5 \cdot 102,8}{83,4} = 1,3$

Normalt brudd /
alvorlig konsekvens
Krev $\gamma_n = 1,4$
? Ikke lavt

Sikringsvollen langs profil 8375-8400 har til hensikt både å samle opp mindre ras og å redusere konsekvensene av et større ras fra det bratte partiet rett ovenfor vegen.

| PROFILINTERVALL | PRIMÆRTILTAK | SEKUNDÆRTILAK |
|---|---|---|
| 8376-8400 | Sikringsvoll, h=3m | Støttemur i vegkant, h=2,5m |

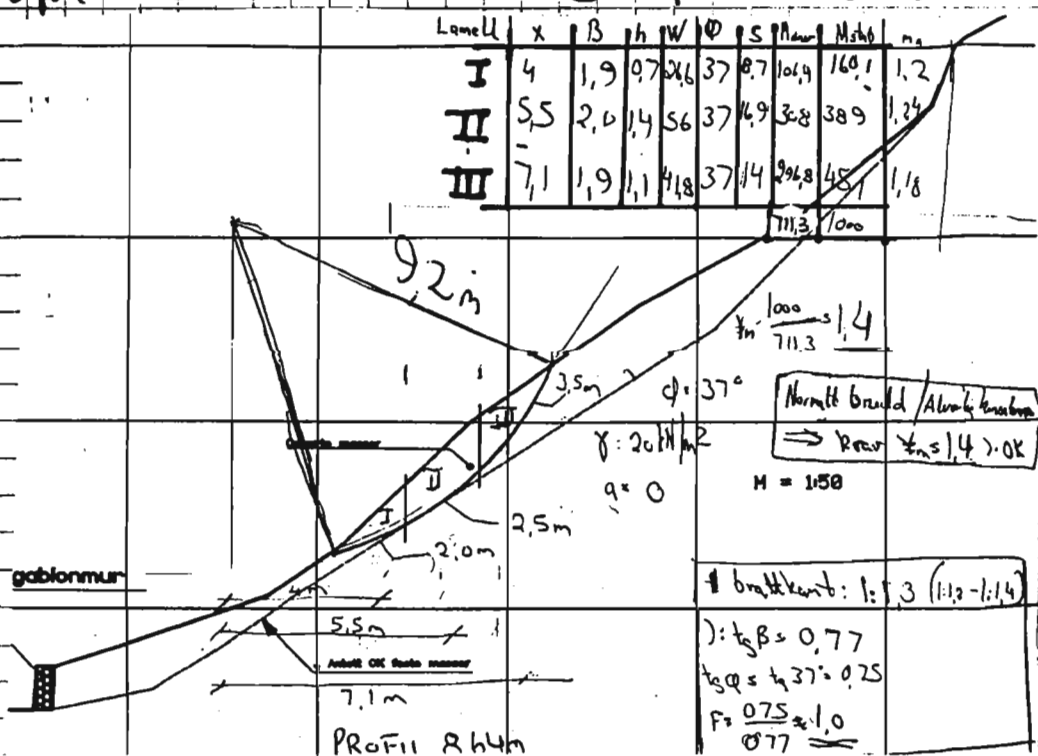
PROFIL 8640

Sikringstiltak mot mindre og hyppigere rasaktivitet som beskrevet under punkt 2 og 3, er bør i dette tilfelle være det primære. F.eks er materialfaktoren anslått til, $\gamma_m = 1,0$ i brattkantene rundt rasgropene, mens kravet dette tilfelle er $\gamma_m>1,2$. På grunn av fryse/tineprosesser vil attraksjonen med tiden gå mot 0 slik at rasfaren i brattkantene vil øke. Ved slike mindre ras vil løse blokker som ligger i rasbanen bli dratt med i raset og vil med stor sannsynlighet havne på vegbanen.

Profil 8640. Sirkular glideflate. Dønerut tilstand.

$\gamma_n = \frac{1000}{711,3} = 1,4$

Normalt brudd /
Alvorlig konsekvens
Krev $\gamma_n = 1,4 > OK$

$\gamma_0 = \frac{1}{\sin 37} = 0,77$
 $\gamma_0 = \frac{1}{\sin 37} = 0,75$
 $F = \frac{0,75}{0,77} = 1,0$

| PROFILINTERVALL | PRIMÆRTILTAK | SEKUNDÆRTILAK |
|---|---|---|
| 8640-8655 | Støttemur m/forankring h=2,5m | Ny grøft bak eks. gabionmur. Fjerning av blokker. |

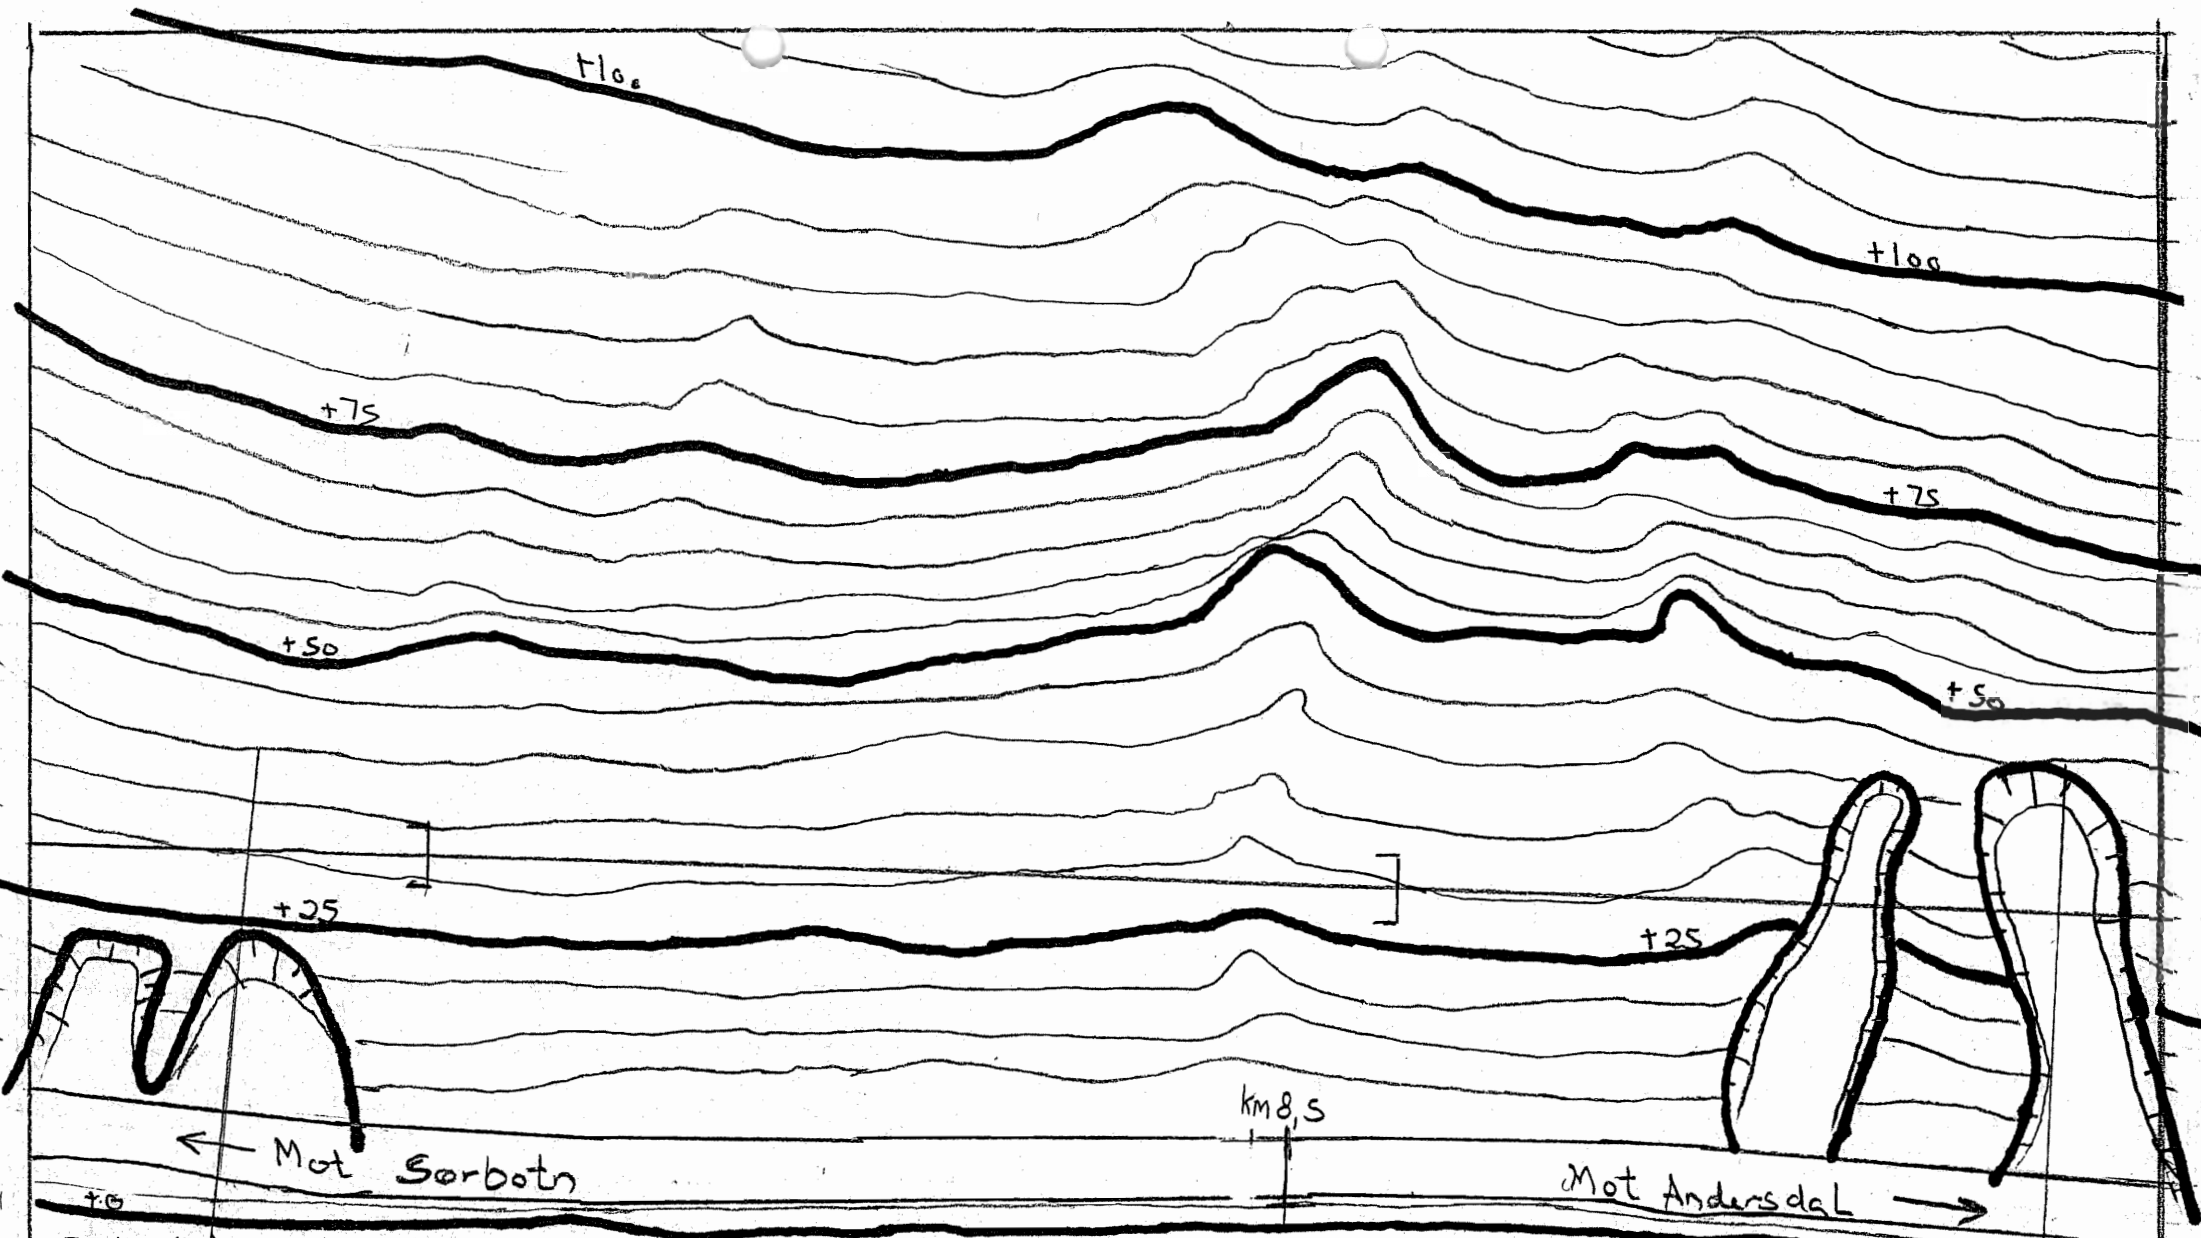
| Tegning - 02 | |

Både for området rundt profil 8400 og profil 8640 gjelder at det er tidligere har gått jordras høyt opp i skråningen. Brattkanten i bakkant av rasgropene er bart fjell bortsett fra et lite parti mellom profil 8660-8675. Fjellet i brattkanten er forvitret og oppsprukket.

Som det framgår av tegning -02 består rasområdene av 4 ras-raviner med noe forskjellige problemer.

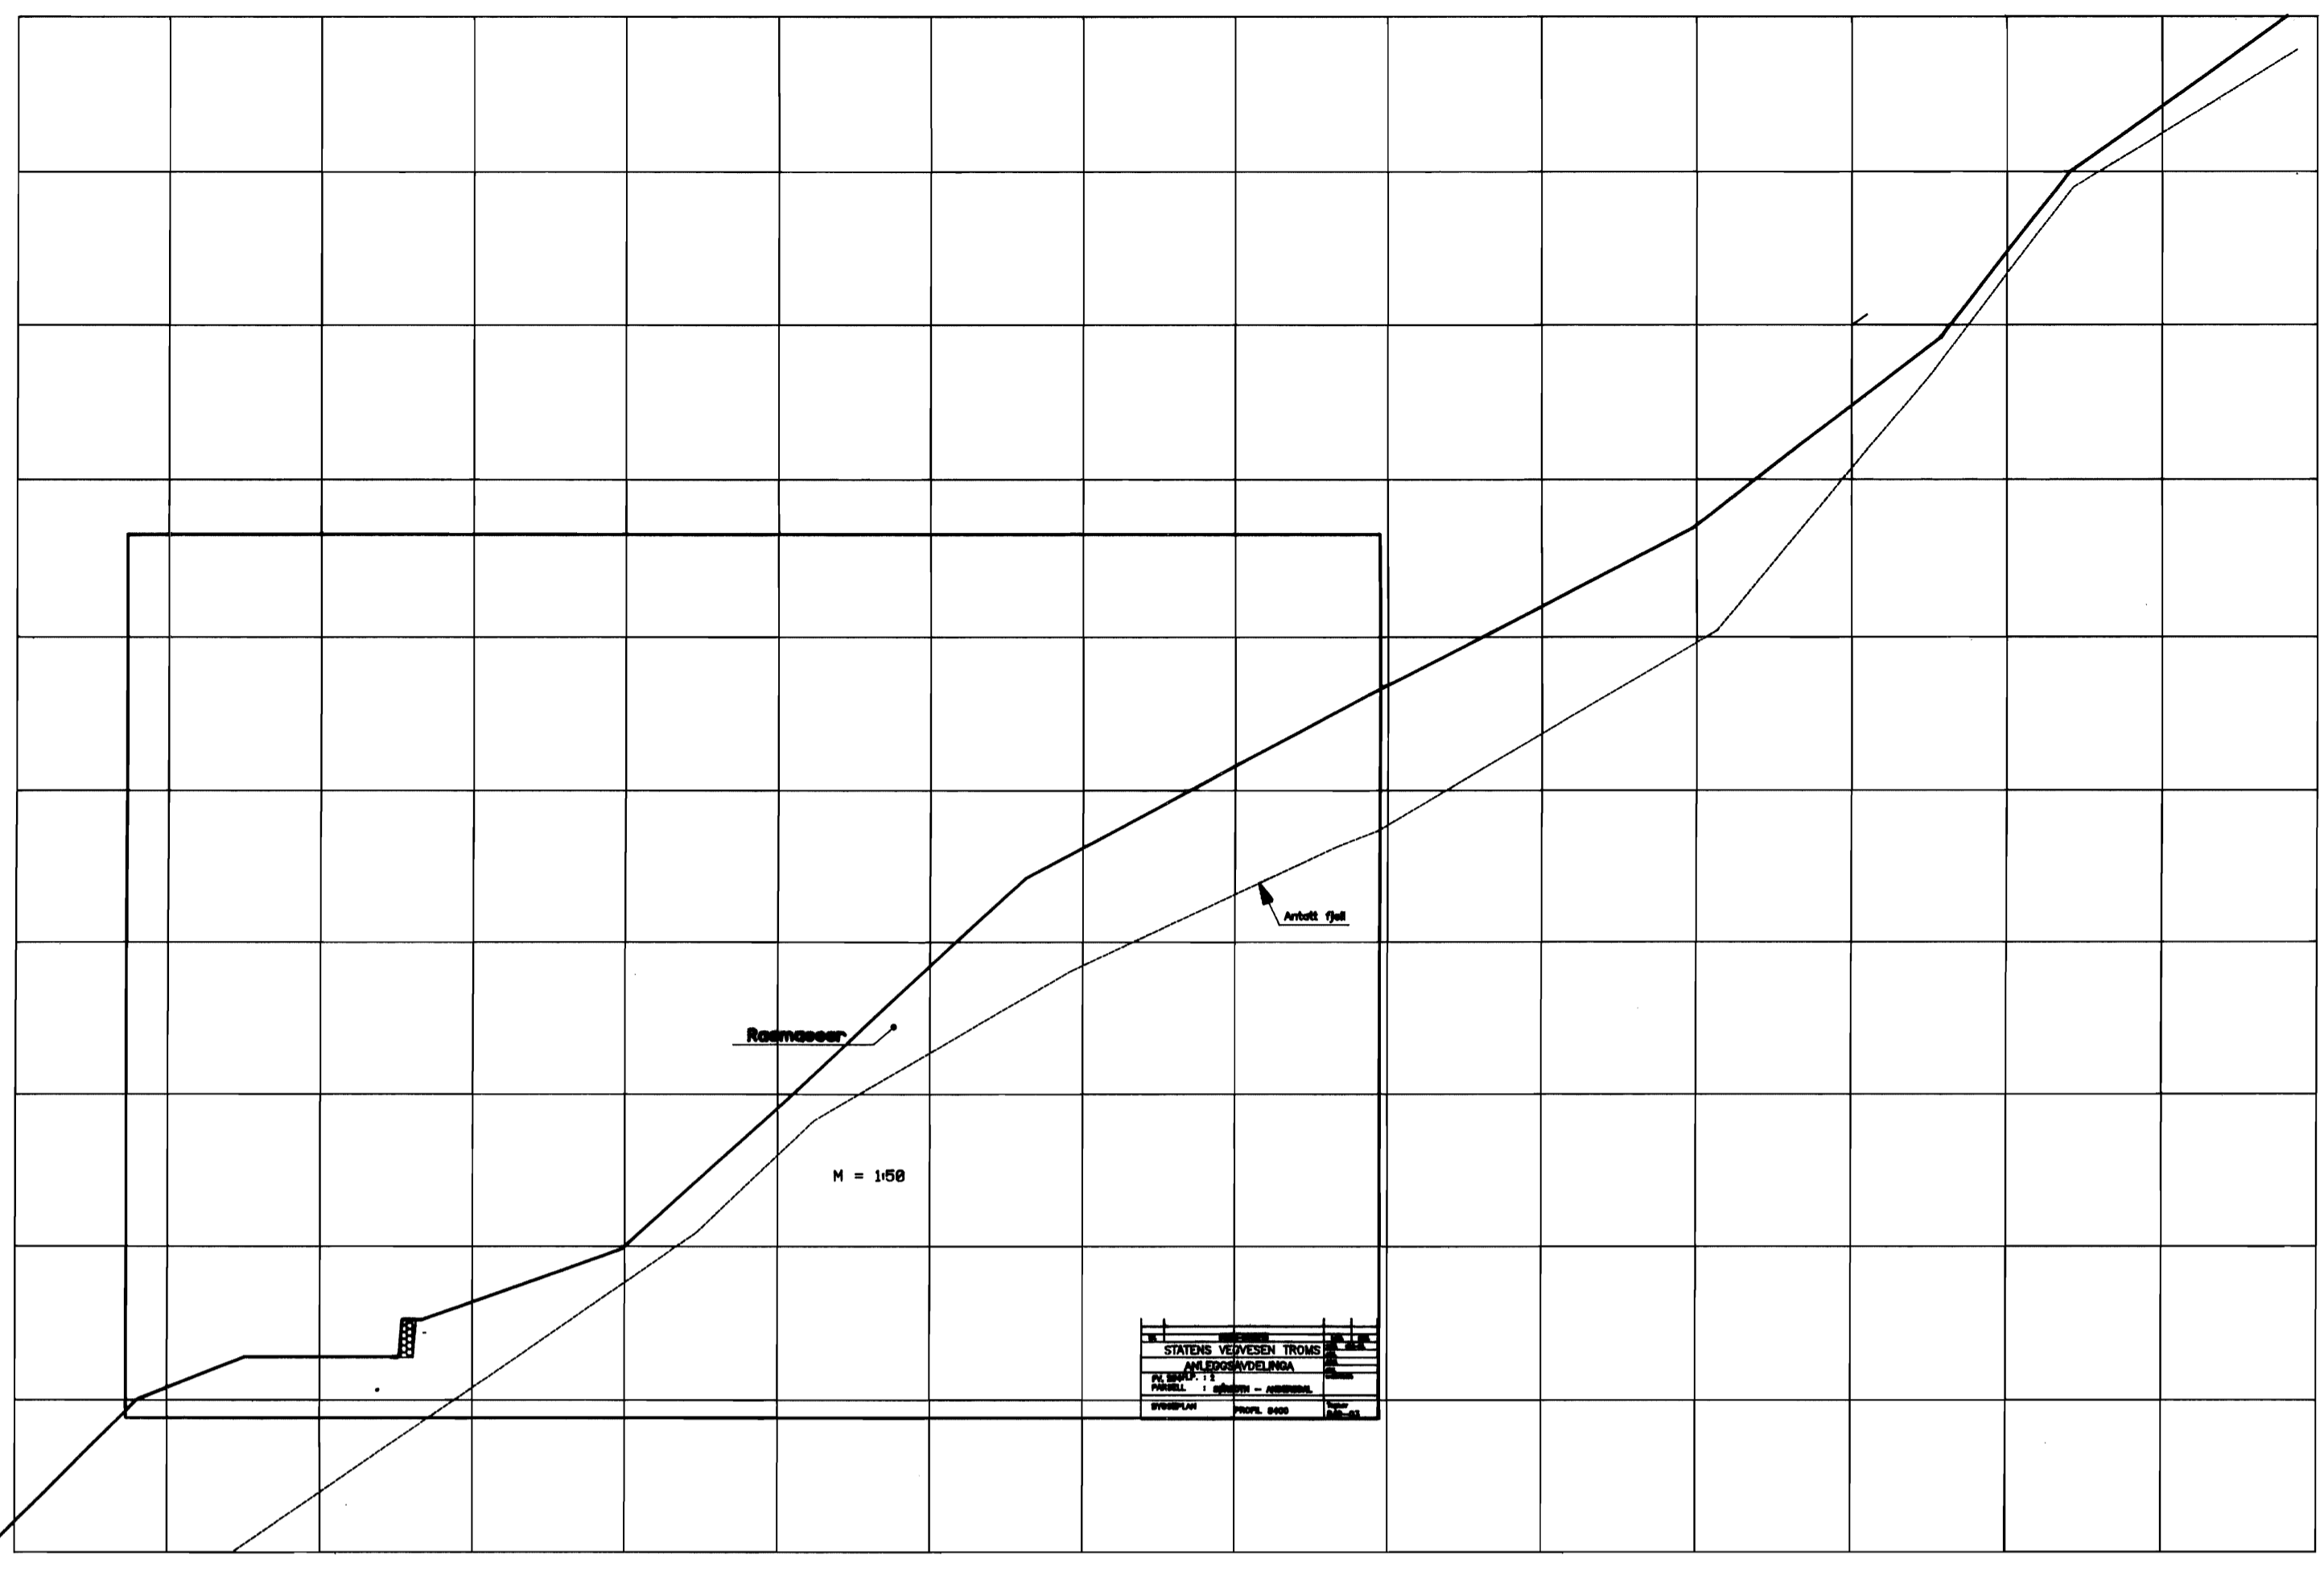
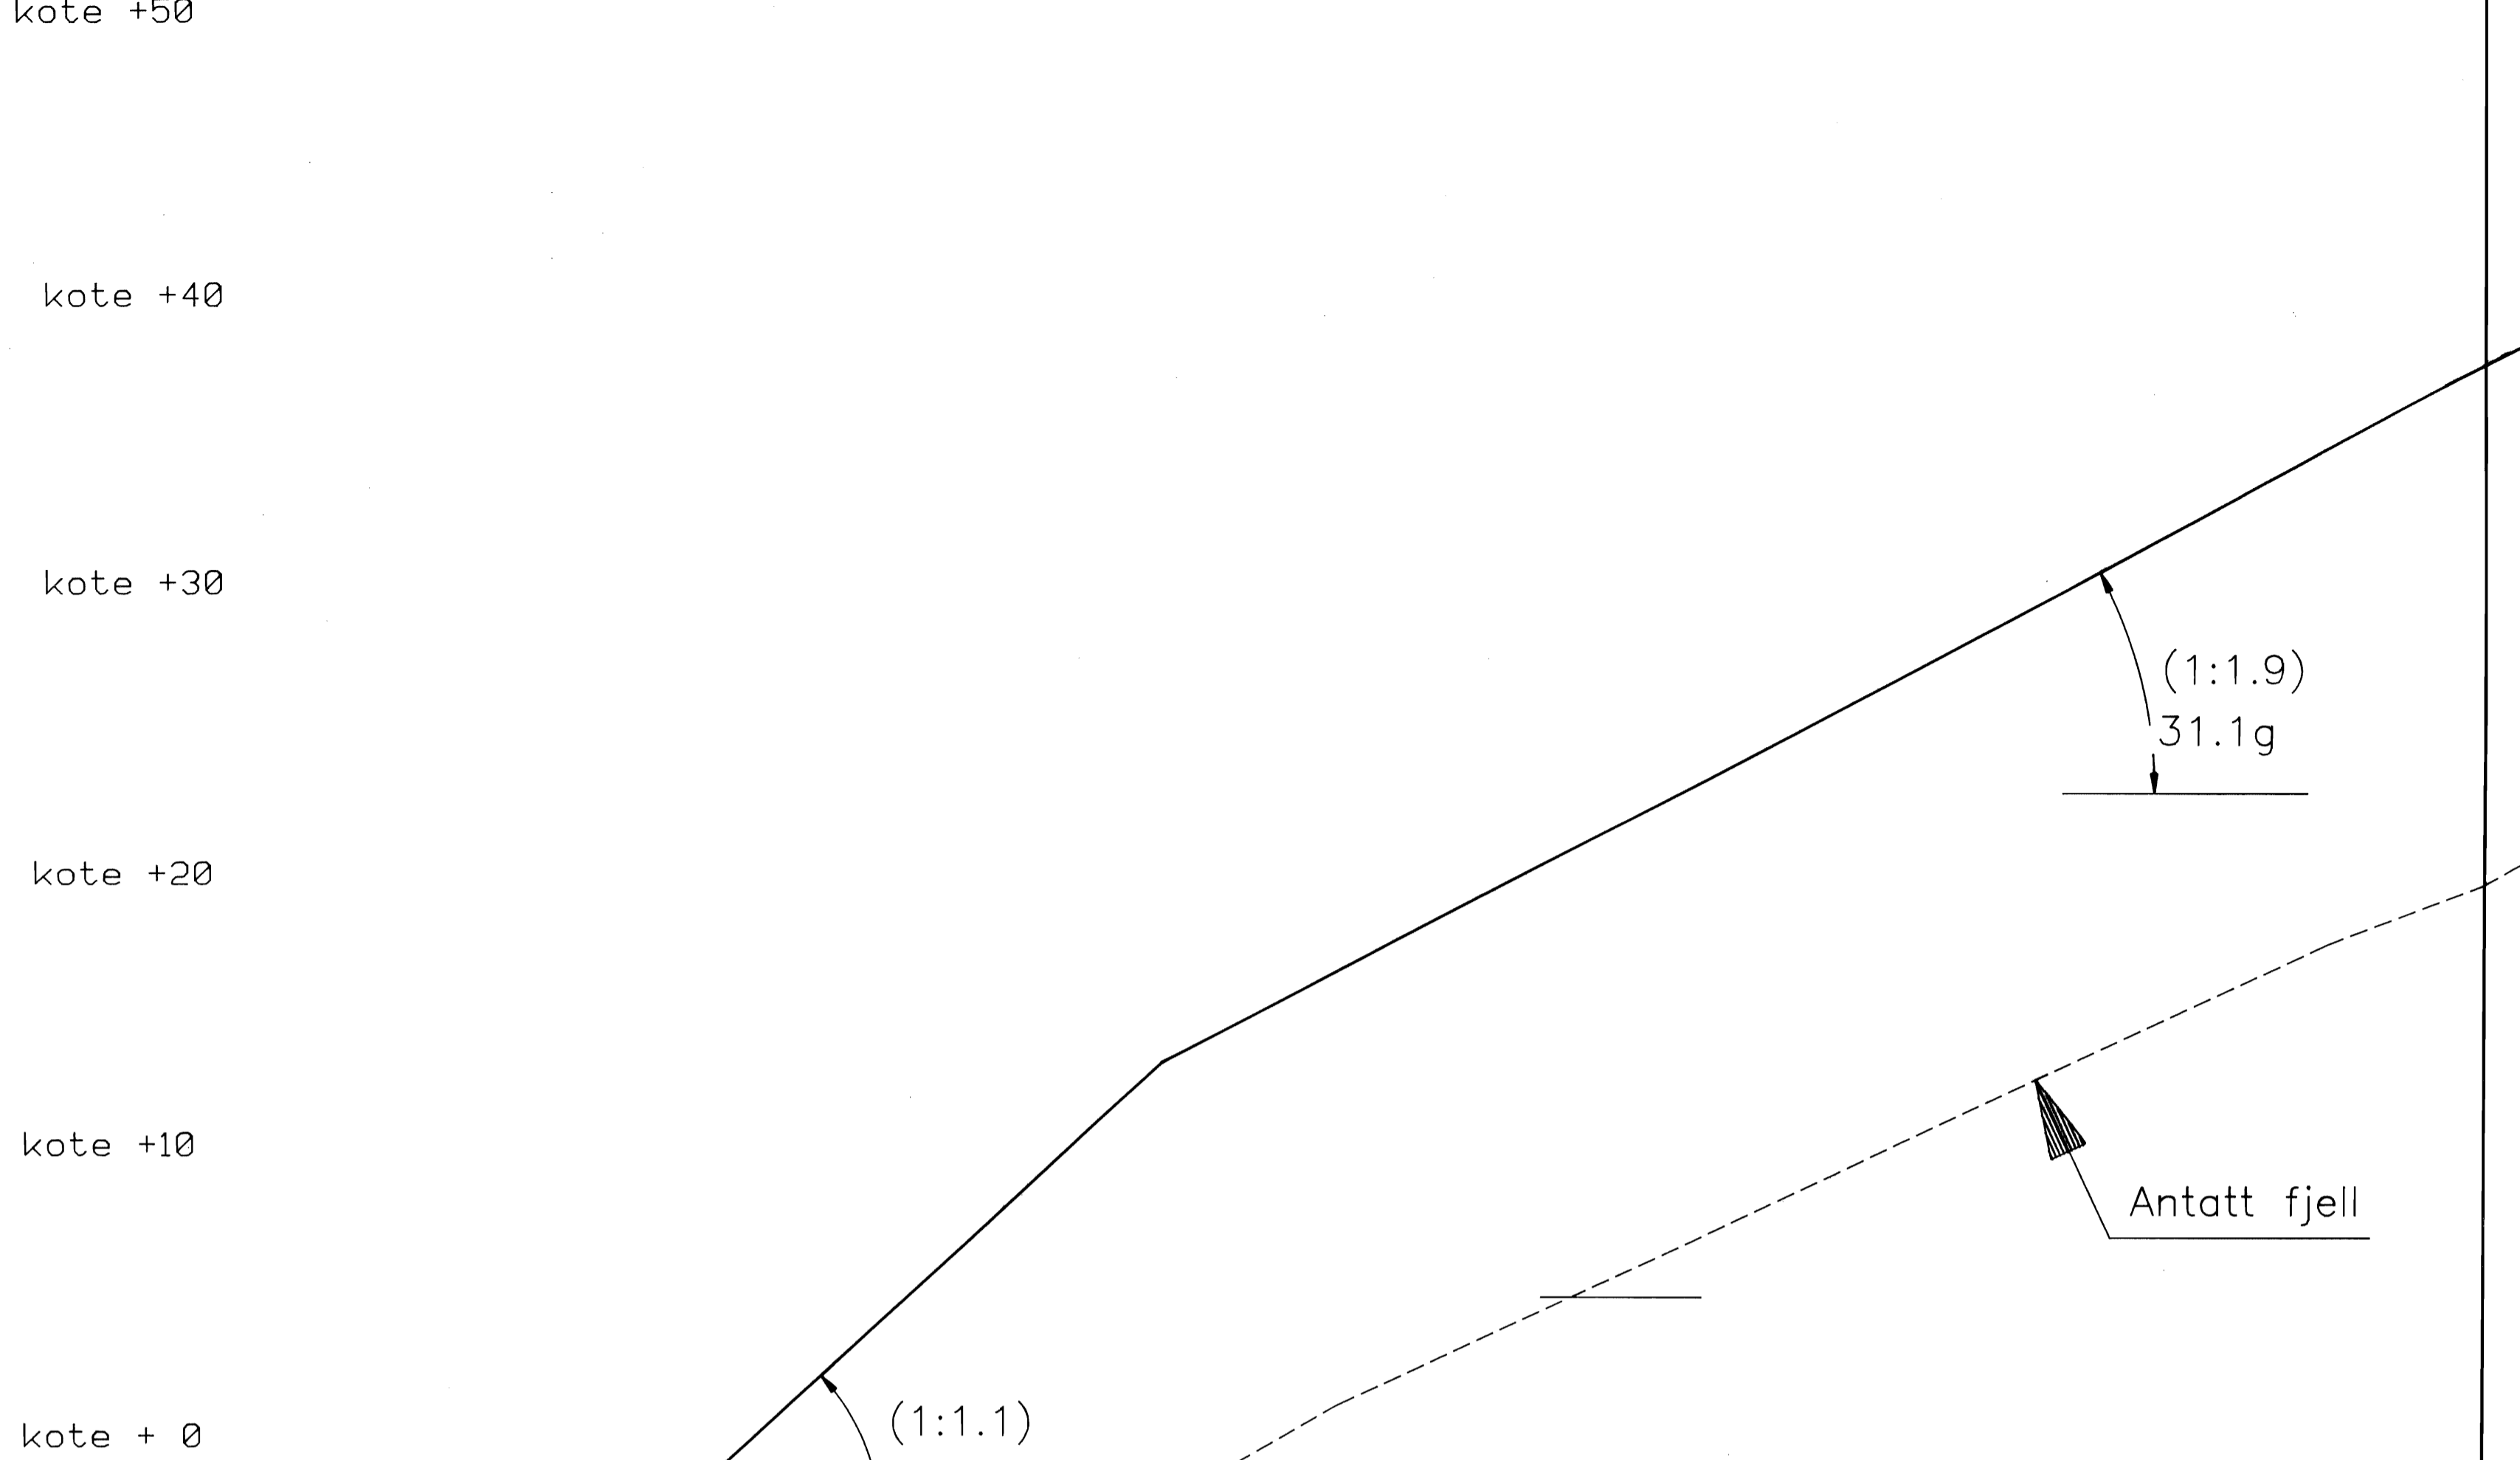
EKSISTERENDE TERRENG - P8400

Skråningen ved profil 8400 er mindre blokkrikt enn ved profil 8640.

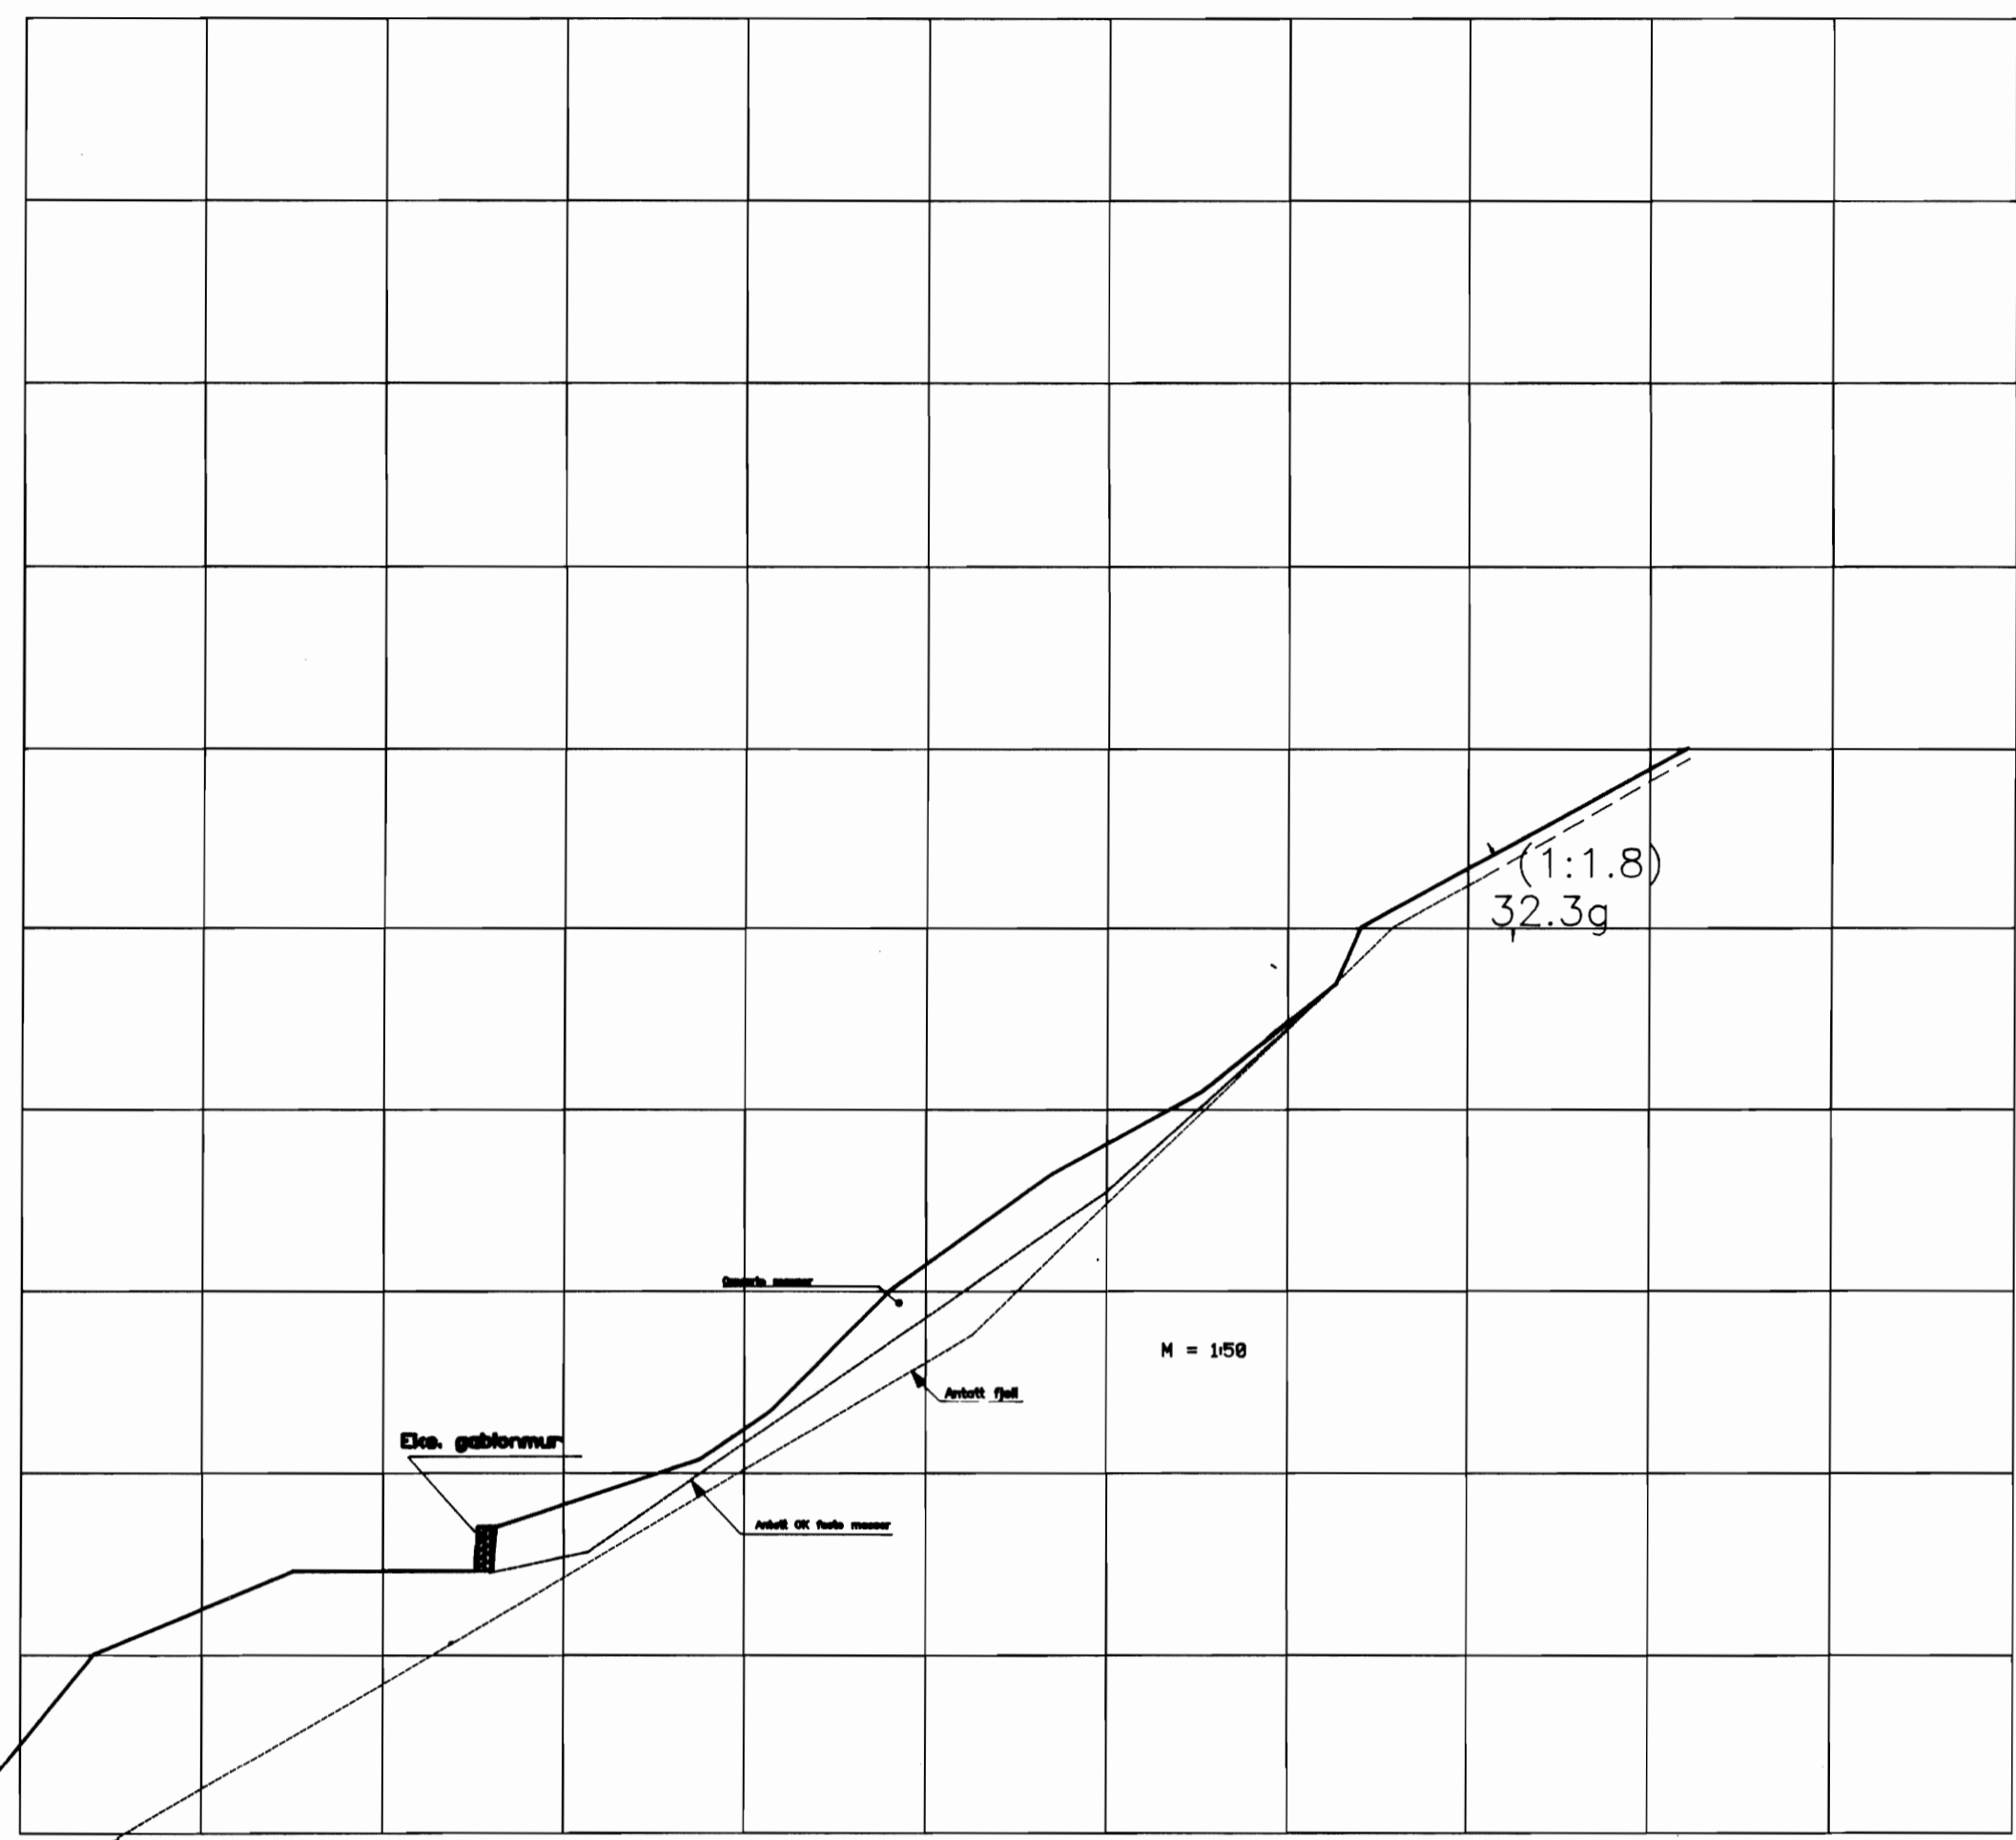
EKSISTERENDE TERRENG - P8640

Skråningen holdes tilbake av en lav gabionmur som er infisert av telefarlige masser.
