## Statens vegvesen

### Notat-01

## FV19-HP05-KM21 000-21 500-LINNES (VANNBERGAN)

### STABILITETSVURDERING AV BERGSKJÆRING ETTER STEINSKRED OG FORSLAG TIL SIKRING

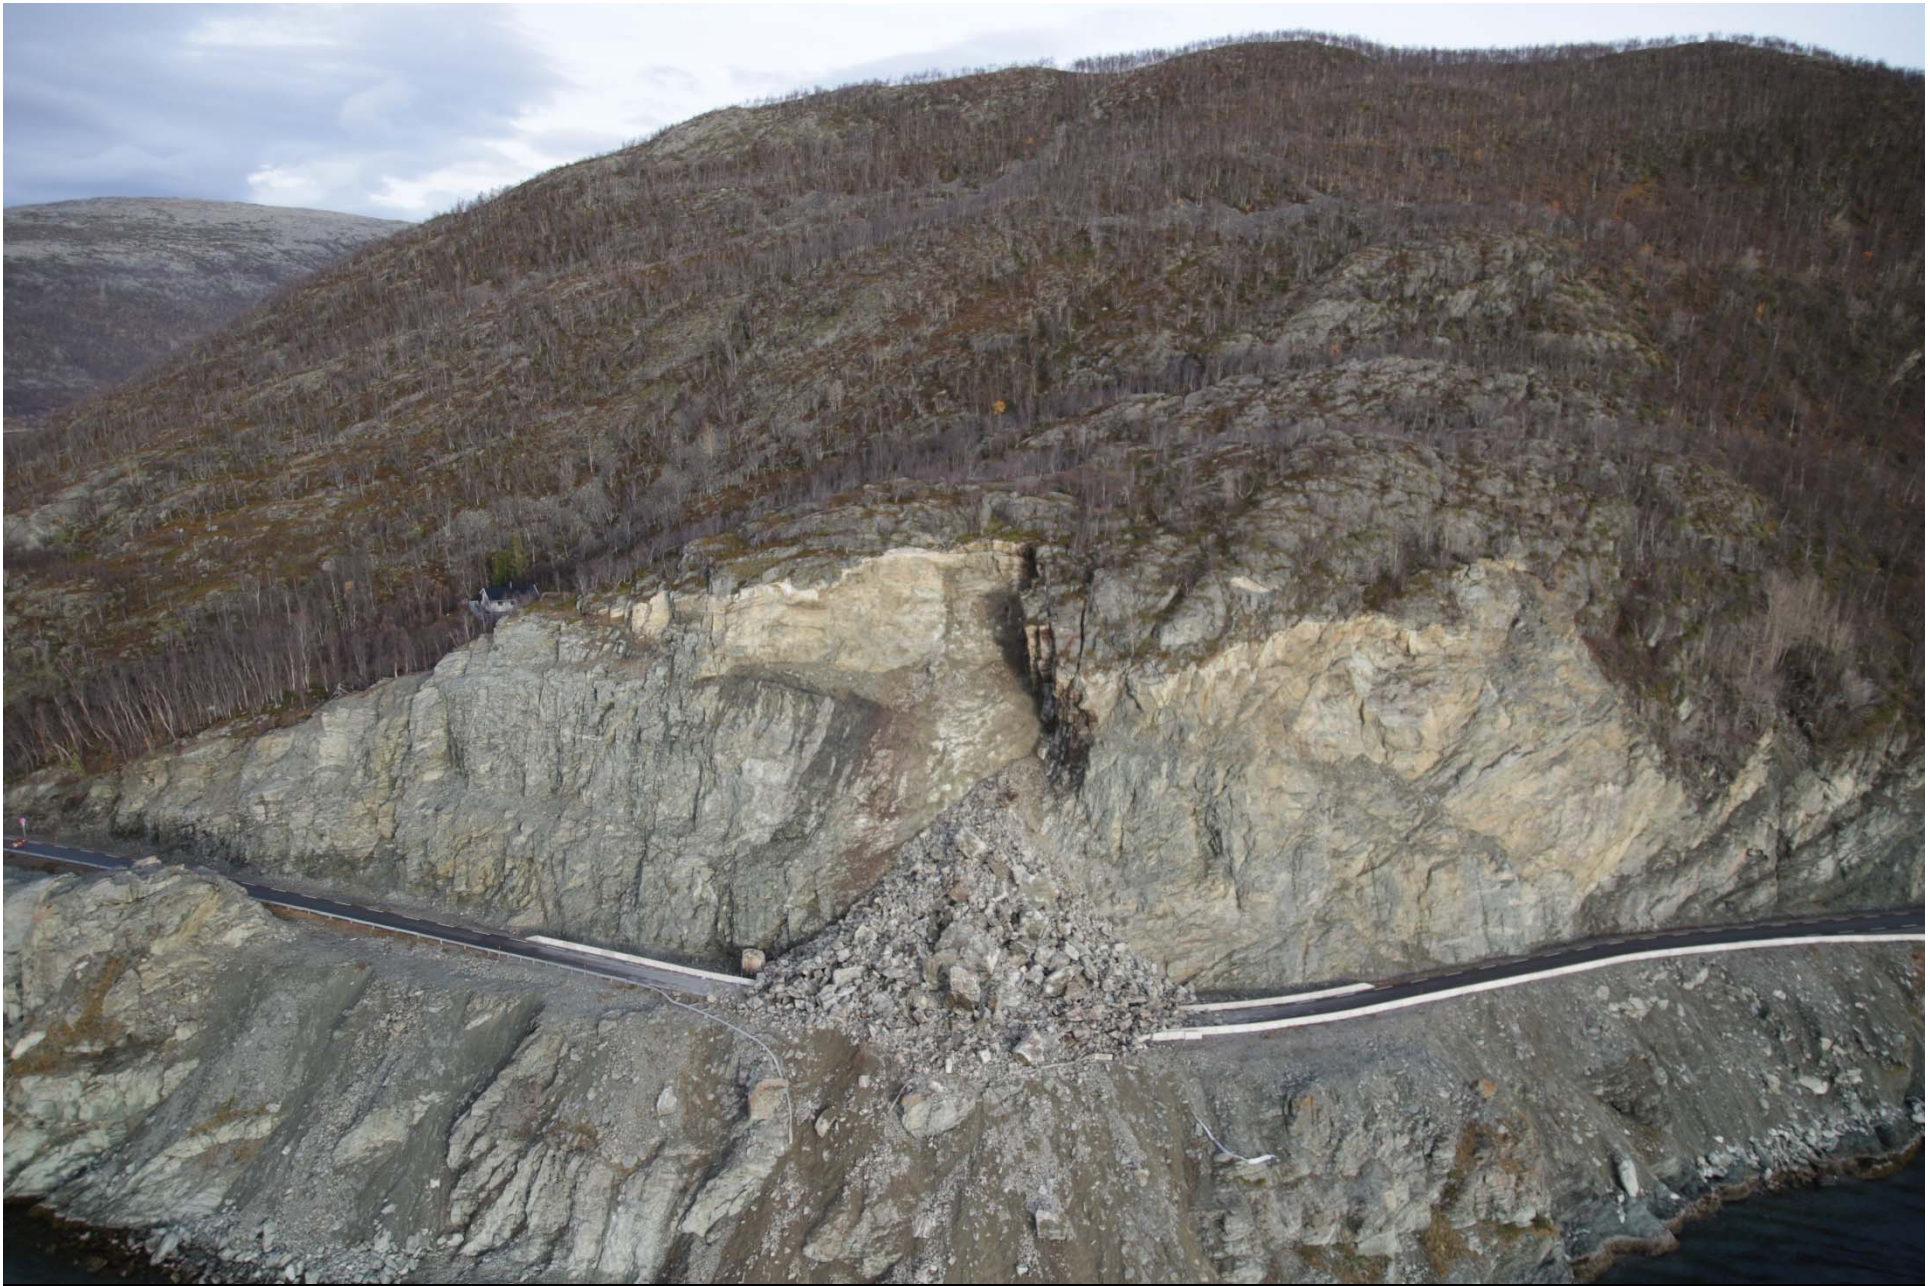
**Foto 1:**

Skred fra bergskjæring på Linnes ble først anslått til 1500-2000 m<sup>3</sup> fast berg, men etter skanning er volumet ~5800 m<sup>3</sup> løst berg. Med omregningsfaktor 1.6 blir dette ~3600 m<sup>3</sup> fast berg. Noe masse er nok rast i sjøen, så det totale volumet er noe større.

Skredet sperret ca.50-60m lengde av vegbanen. Løsneområdet er fra bergskjæringen rett over vegbanen, se foto 1 og 2 for før- og ettersituasjon. Det ble konstatert at det fortsatt er store ustabile partier som fortsatt henger igjen i skjæringen. Gamle sprekker har utvidet seg og det har i tillegg åpnet seg nye sprekker, se vedlagte foto 1-4. På grunn av observasjonene under befarings ble det besluttet i samråd med byggeleder og entreprenør at vegen holdes stengt inntil videre.

Skred fra bergskjæring på Linnes. Oppmålt til 5800m3 på veg.

Vegen anbefales ikke åpnet før det er gjort sikringsarbeid slik at bergskjæringen tilfredsstiller dagens krav til utforming og sikkerhet. Dette forespeiles oppnådd ved etablering av ca. 500m tunnel, alternativt ved å redesigne bergskjæringen. Dette må vurderes nærmere. Når endelig løsning er valgt vil skriftlig materiale og tegninger være underlagt geoteknisk kategori 3 ihht Eurokode 7. Dette innebærer at løsningen må gjennom en uavhengig kontroll. Konsulent må engasjeres til dette arbeidet.

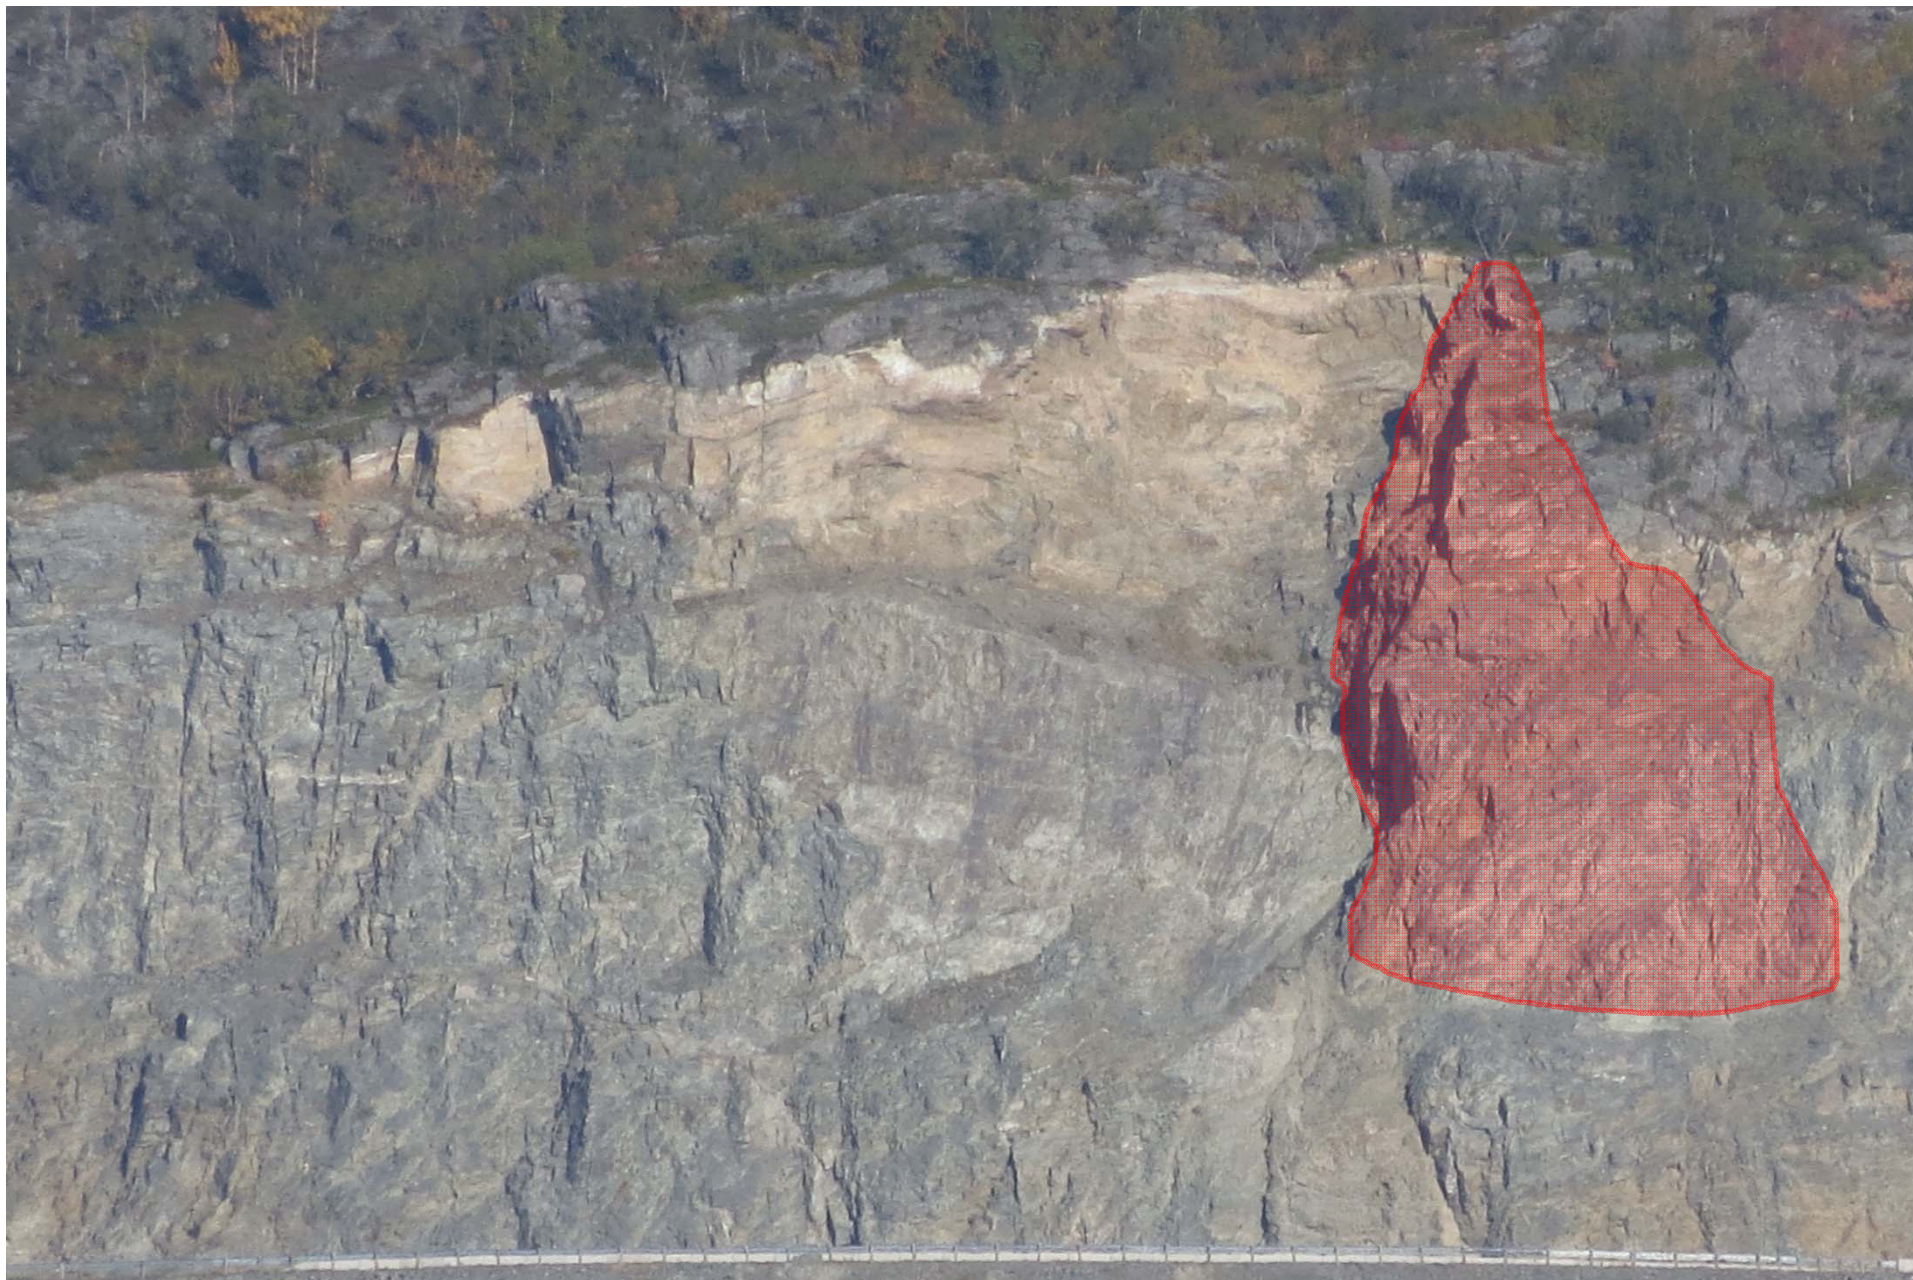
**Foto 2:**

Bilde av situasjonen før skredet 20.10.2015. Parti som har rast ut er forsøkt markert.  
Fotoet er tatt 7.4.2014

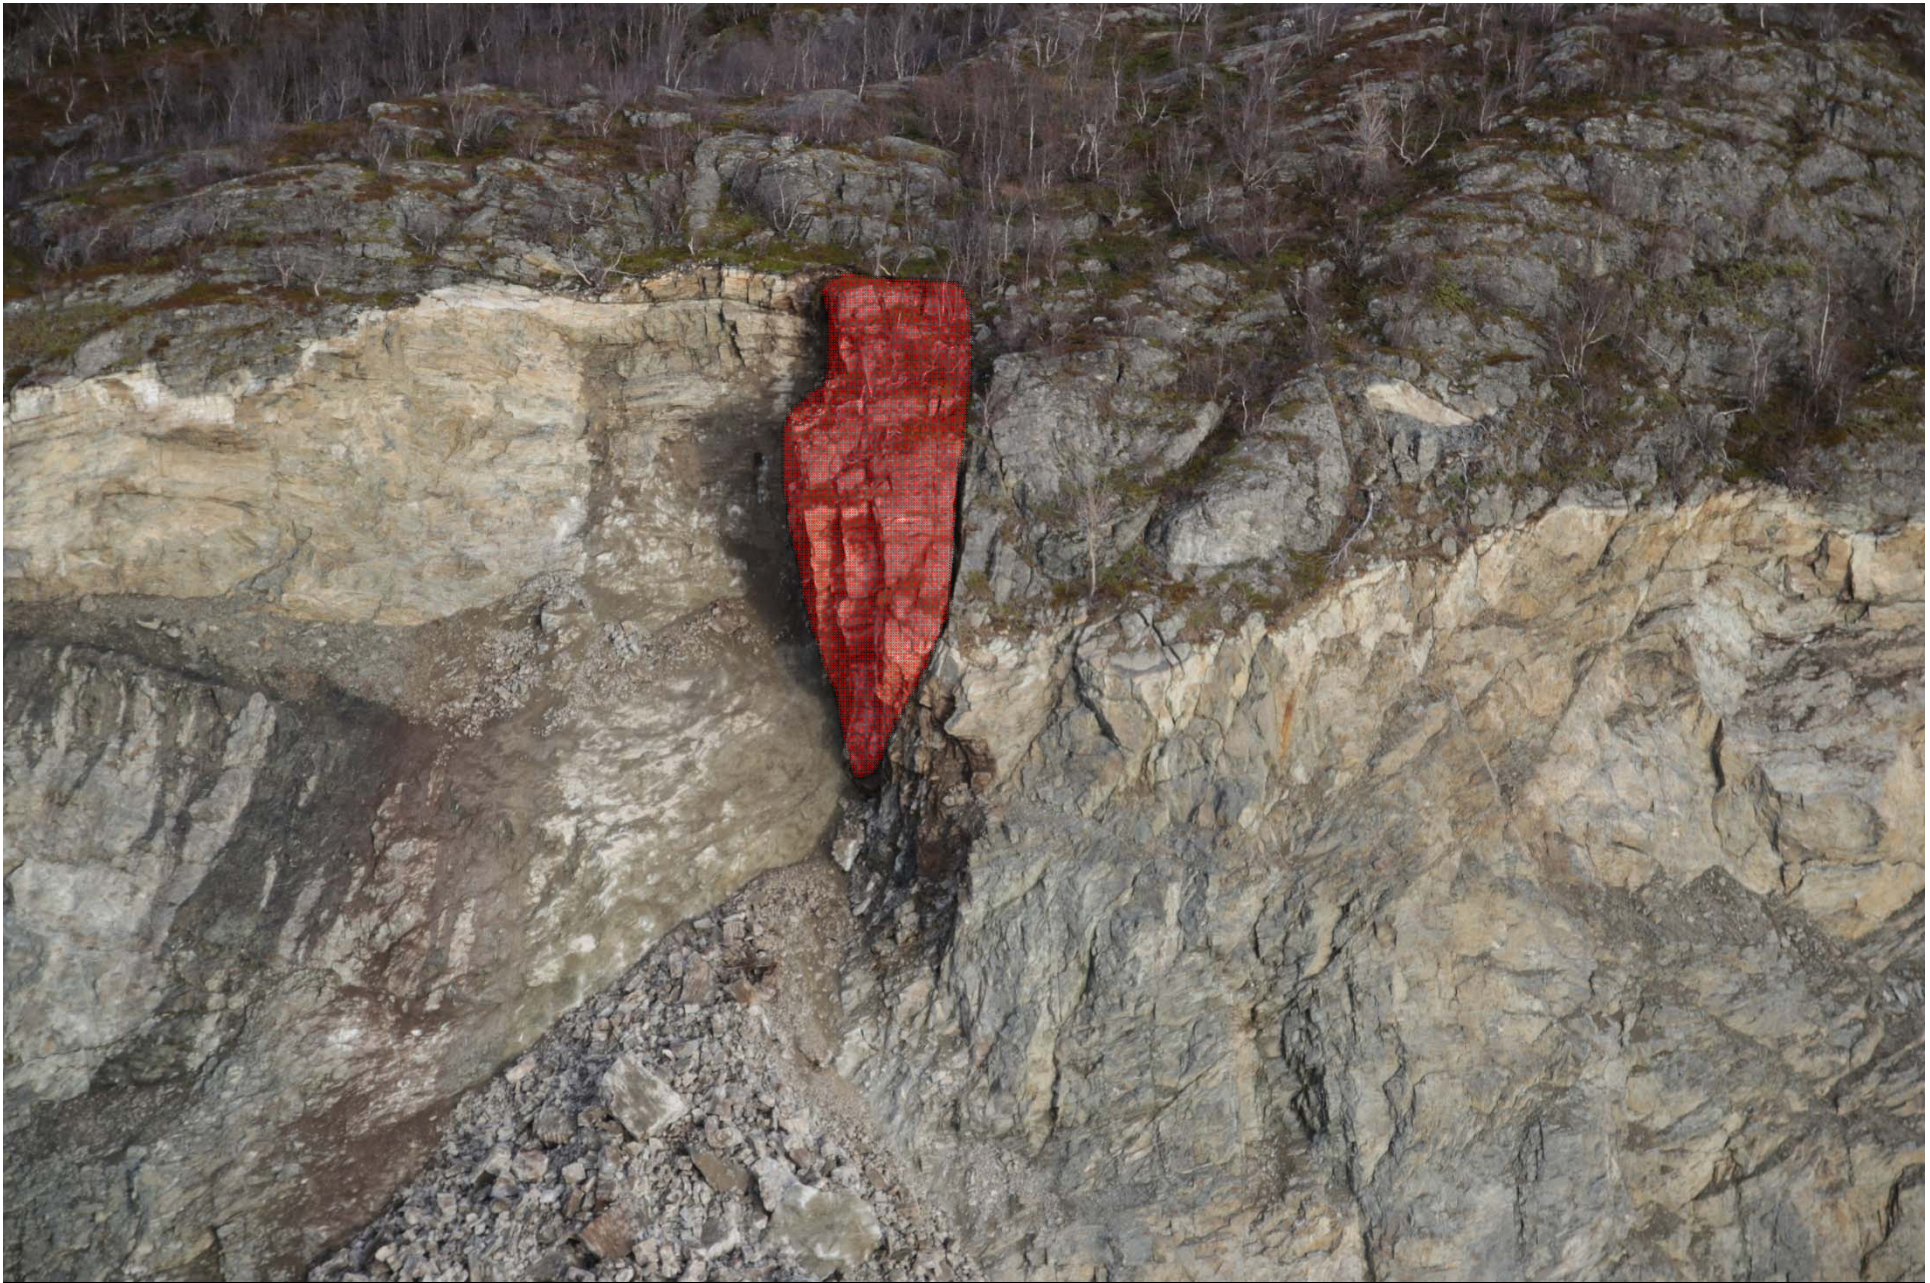
**Foto 3:**

Årsaken til skredet antas å være store nedbørsmengder den siste uken. Noe som har tilført mye vann i åpne sprekker. Det er i tillegg gjenværende ustabile partier i løsneområde. Spesielt ett område er ansett som svært ustabil, se foto 2. Sannsynligheten for nytt skred i korttidshorisont er stor og det vil komme på vegen. Det er vurdert som økt skredfare ved store nedbørsmengder og fryse- og tineprosesser. Det regnes ikke som forsvarlig å starte oppryddingsarbeidet før det er gjort omfattende tiltak i de ustabile områdene. Rensk og avbøtende tiltak regnes ikke som tilfredsstillende.

Markert parti er ansett som svært ustabilt. Generelt er området til høyre for markert parti ustabilt.

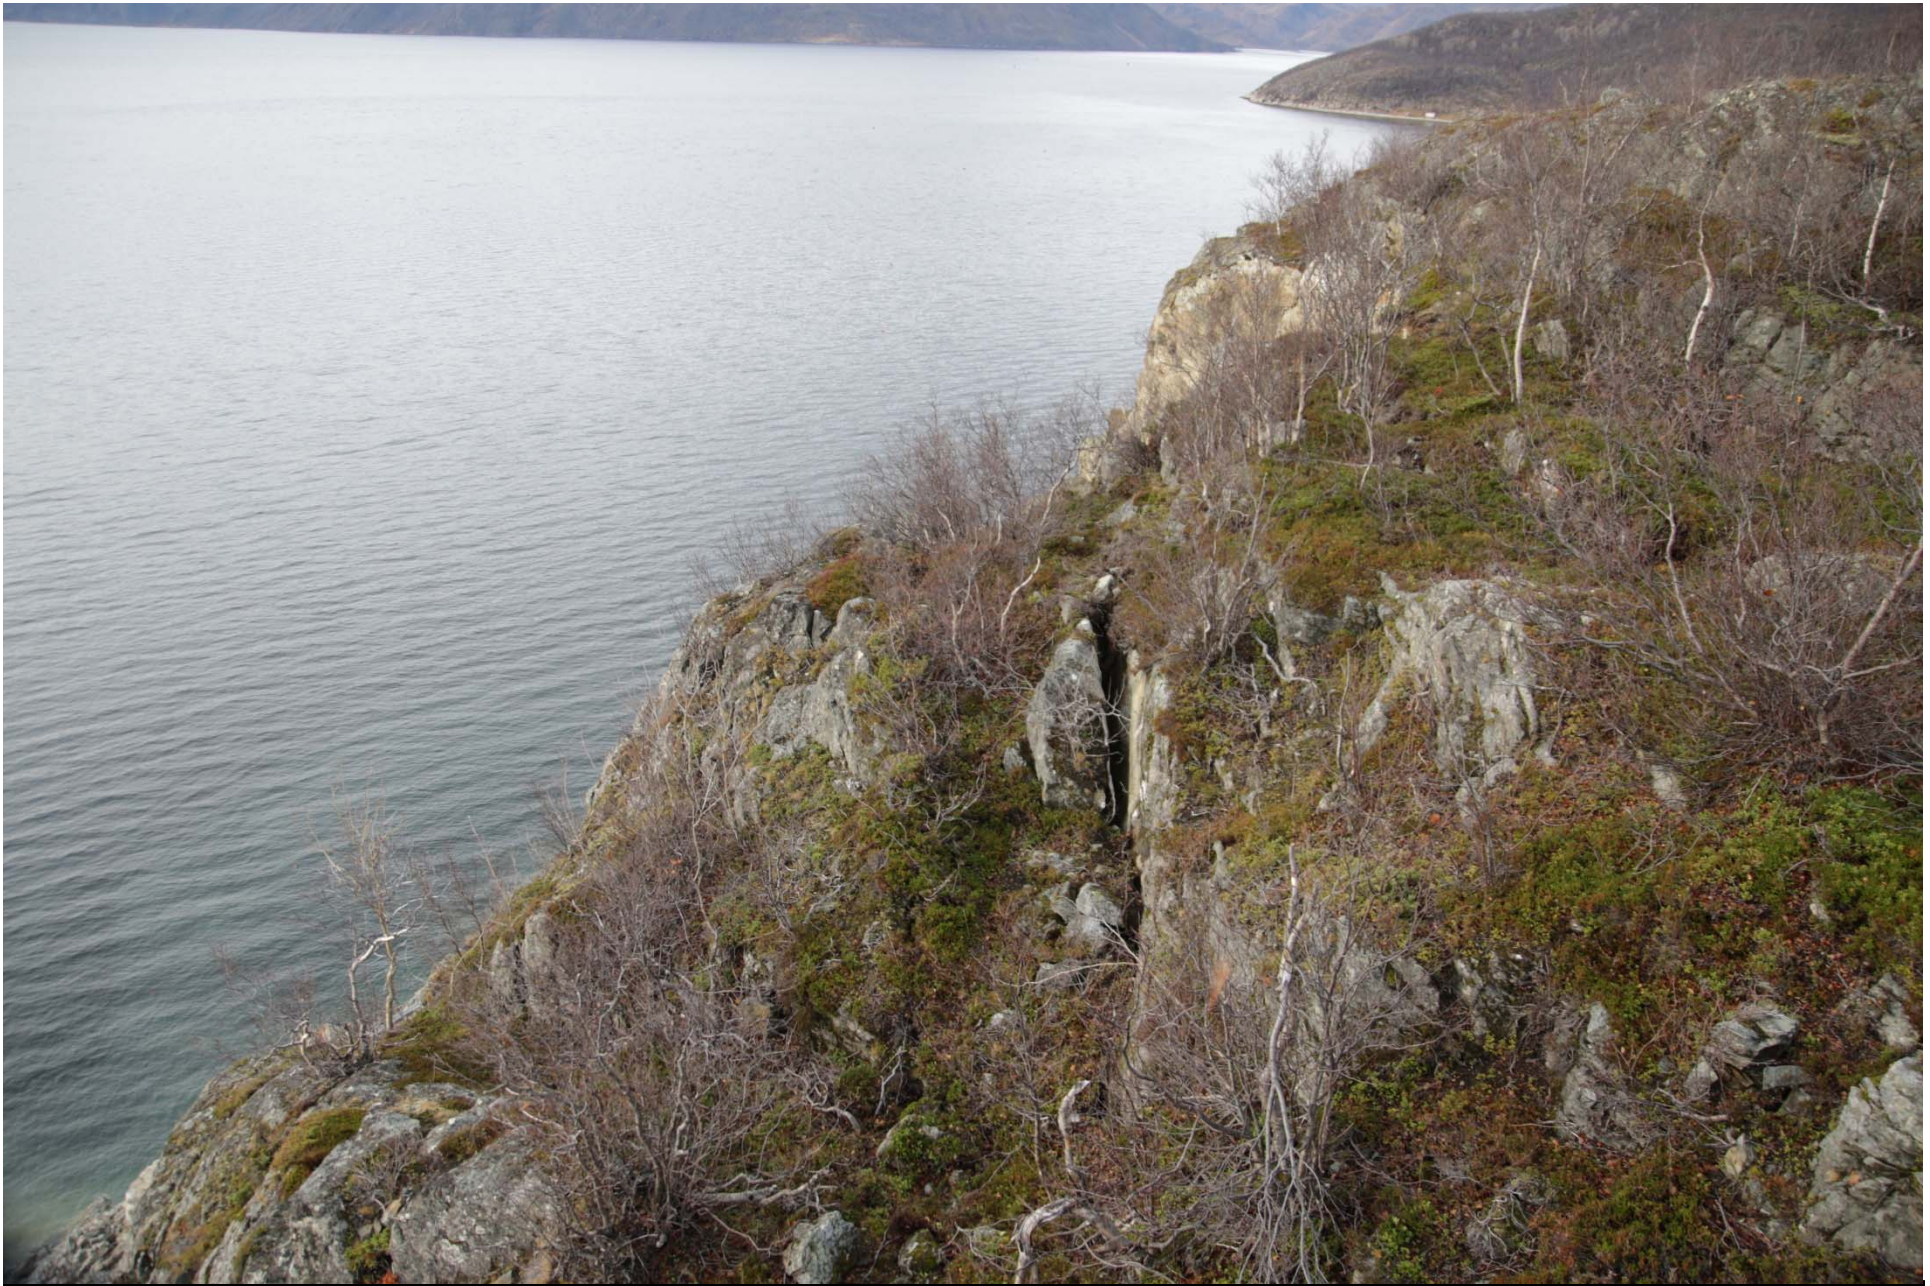
**Foto 4:**

Sprekker parallelt skjæringen har åpnet seg mer etter skredet.

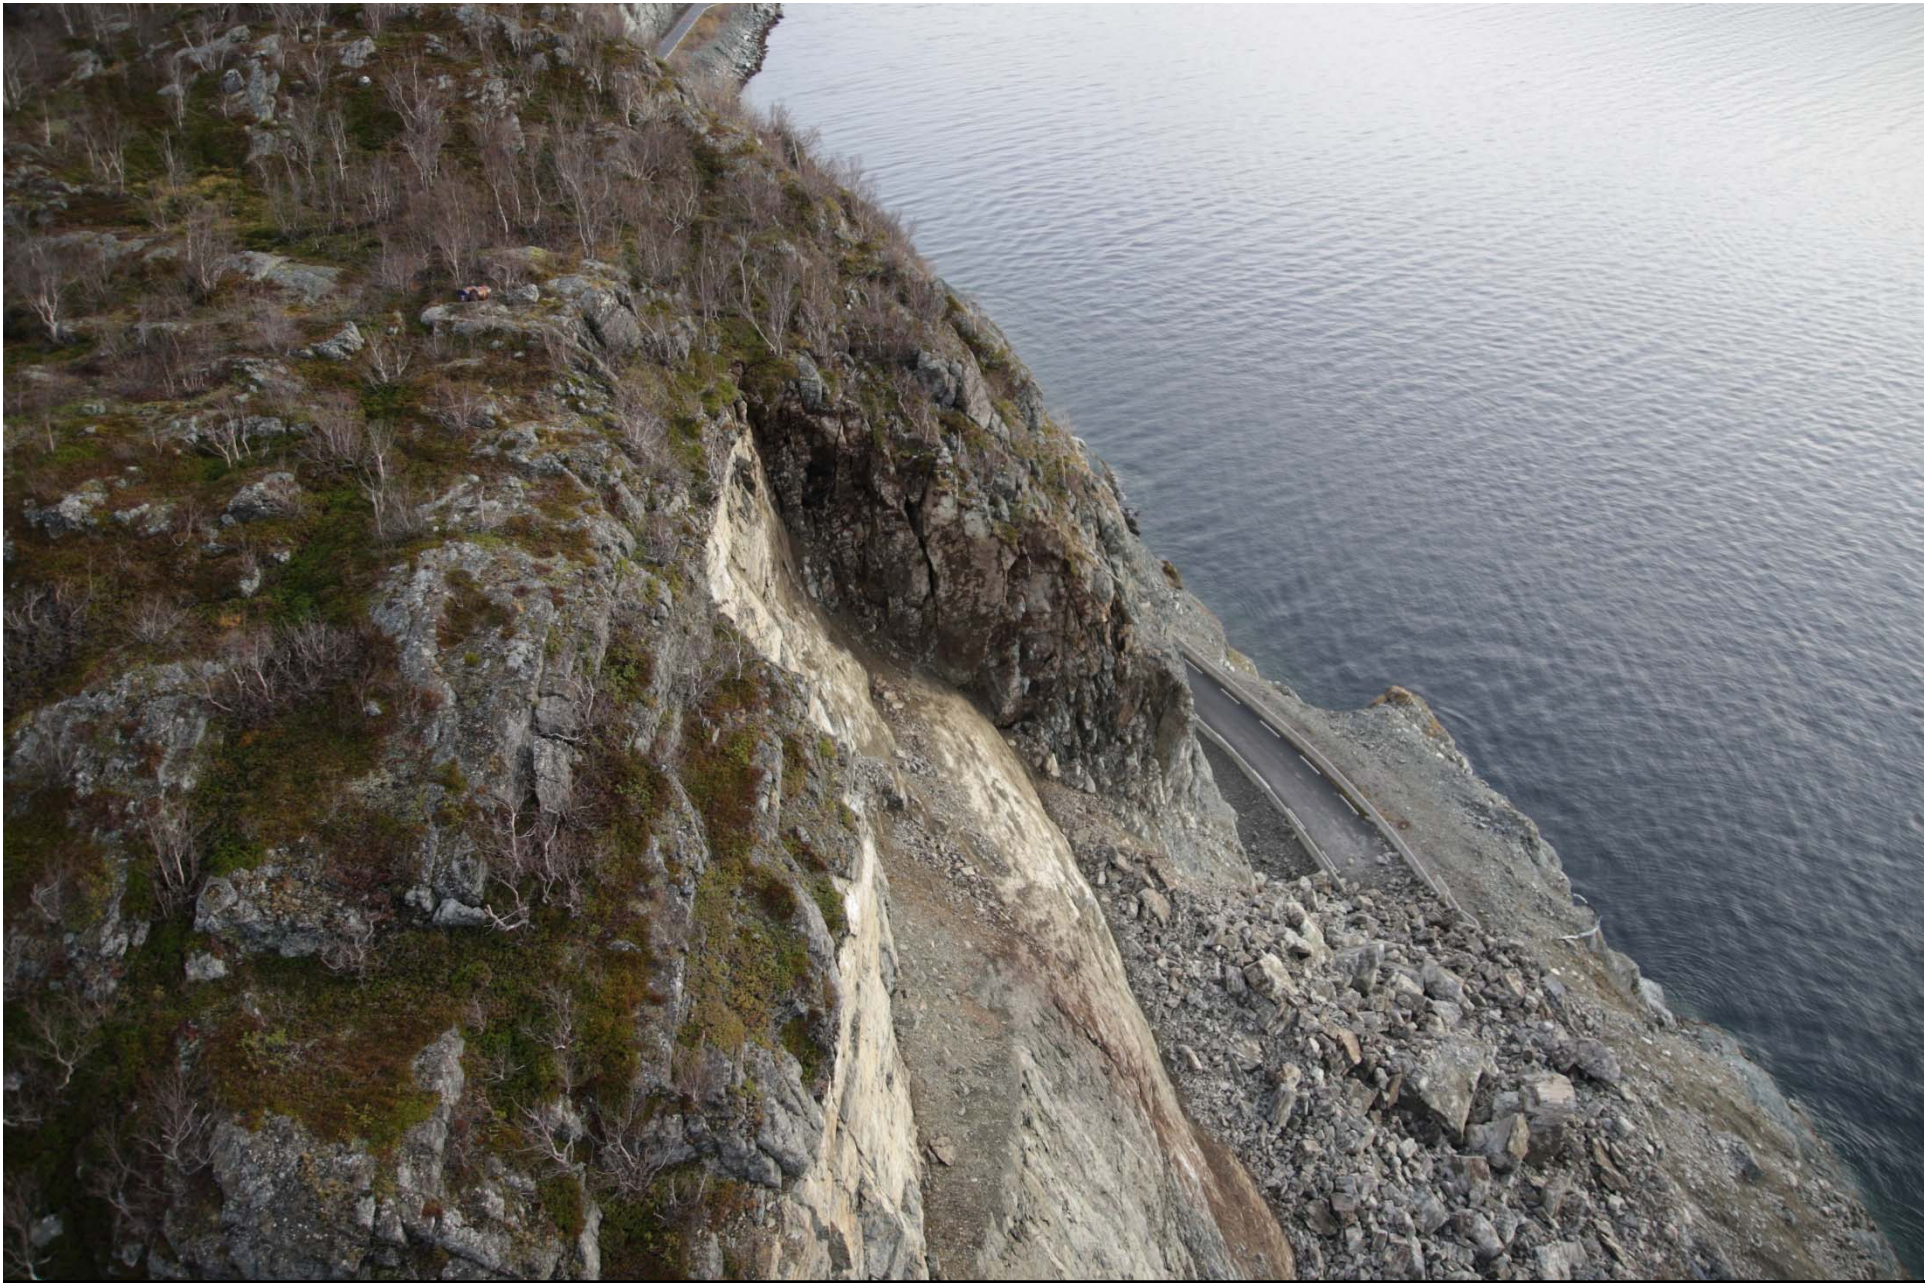
**Foto 5:**

Skredet sett utenfra og inn fjorden. Antatt svært ustabilt parti sett midt i bildet.

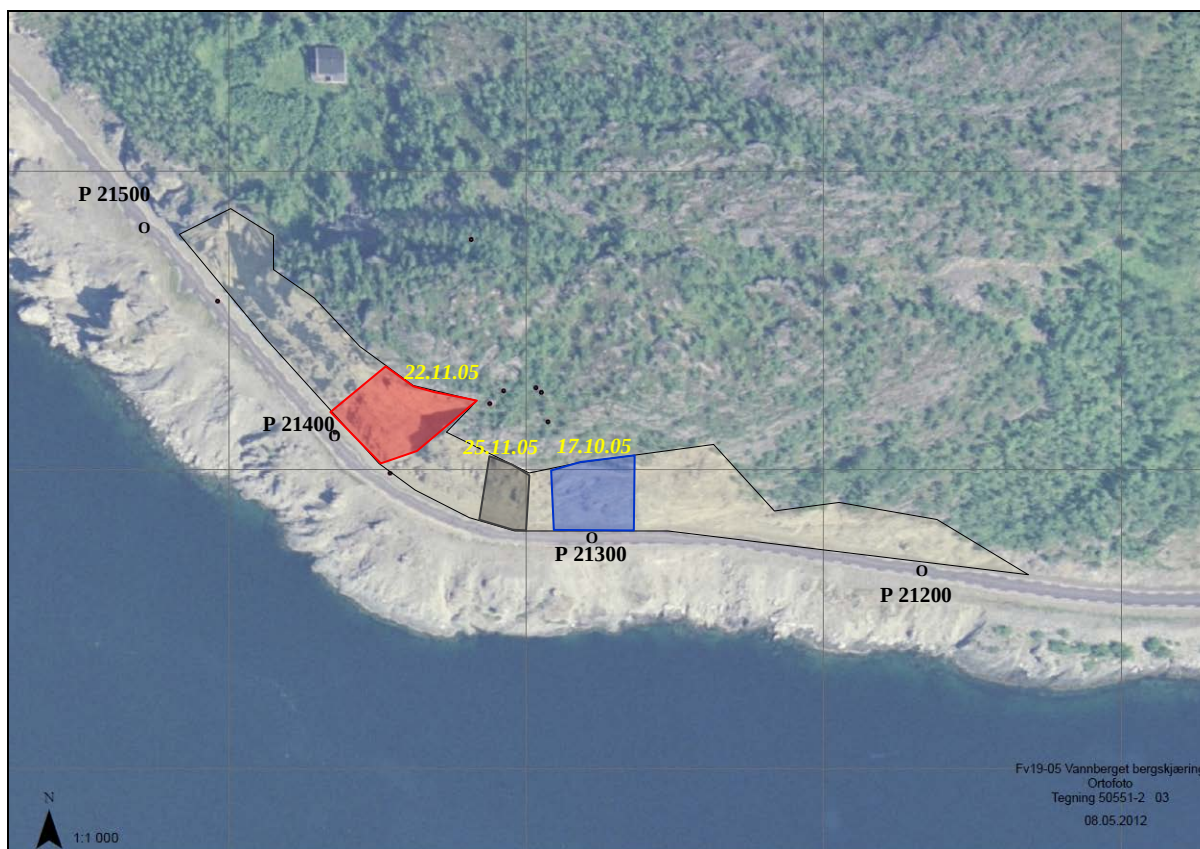
1. 17.10.2005, steinskred, utrast mengde ca. 2500 m<sup>3</sup>, profil 21 280 – 21 310, løsneområde ca. 35 – 45 meter over veg.
2. 22.11.2005, steinskred, utrast mengde ca. 800 m<sup>3</sup>, profil 21 380 – 21 412, løsneområde ca. 25 – 50 meter over veg.
3. 25.11.2005, steinskred, utrast mengde ca. 300 m<sup>3</sup>, profil 21 320 – 21 340, løsneområde ca. 25 – 50 meter over veg.
4. I tillegg er det registrert steinnedfall på vegen hvert år.

**Figur 2:** Foto av fv. 19 med Vannbergan og den 550 meter lange bergskjæringa (markert i lysebrunt). Blå, rød og grå oktogon angir skredområder med skreddato i kursiv over. Svarte ringe angir profilnummer på veien.

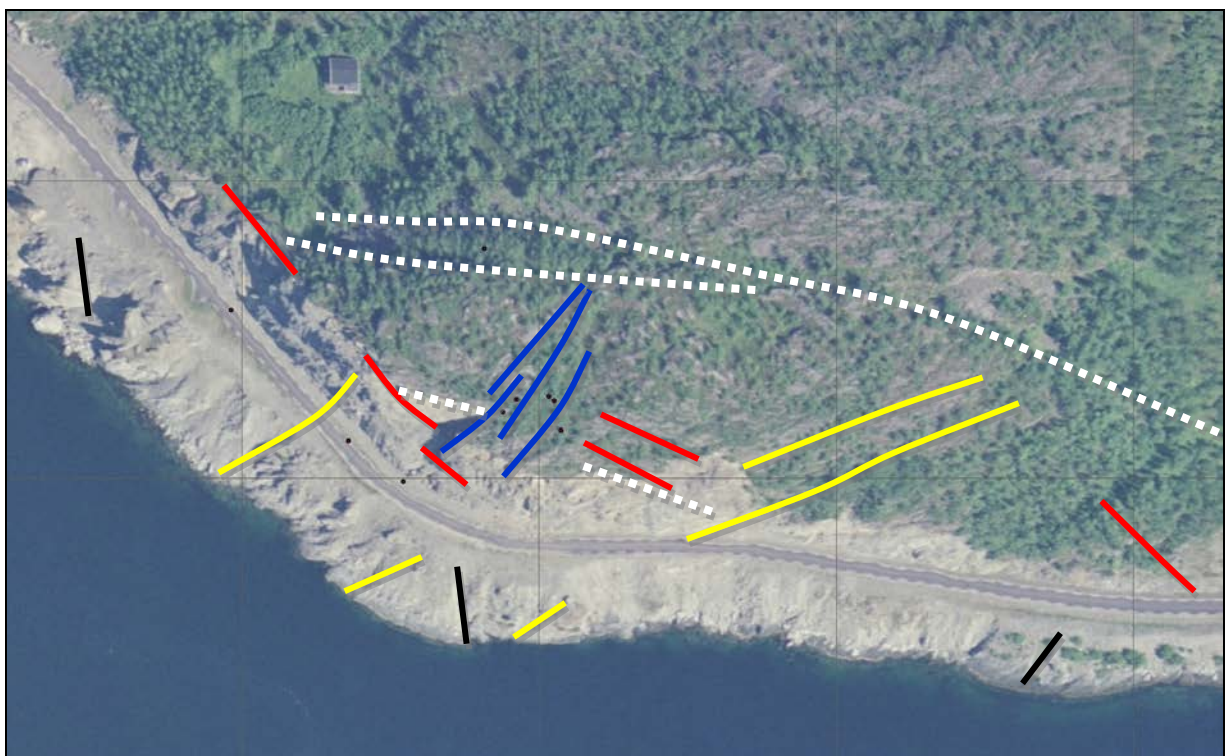
Strukturene S1, S2 og S3 er alle ugunstige med tanke på stabilitet i forhold til geometri, geologi og bergskjæringens høyde. Mellom 21 250 – 21 450 bikker S1 ut i vegbanen, S2 skjærer nesten loddrett inn fra denne. I tillegg har S3 en høy vinkel, riktignok inn fra vegbanen, men denne S3-strukturene er dannet ved skjærdeformasjon og gjør den usikker og uforutsigbar. Slik vi ser det er det disse tre strukturene som har dannet grunnlaget for ustabilitet og steinskred i området opp gjennom årene.

**Figur 4:** Foto av fv. 19 med de viktigste strukturene målt i berget ved Vannbergan. F1 er foliasjon, i svart. S1(F1AP) er i rødt. S2 er i blått. Kvitt er skjærsone S3. S4 er i gult

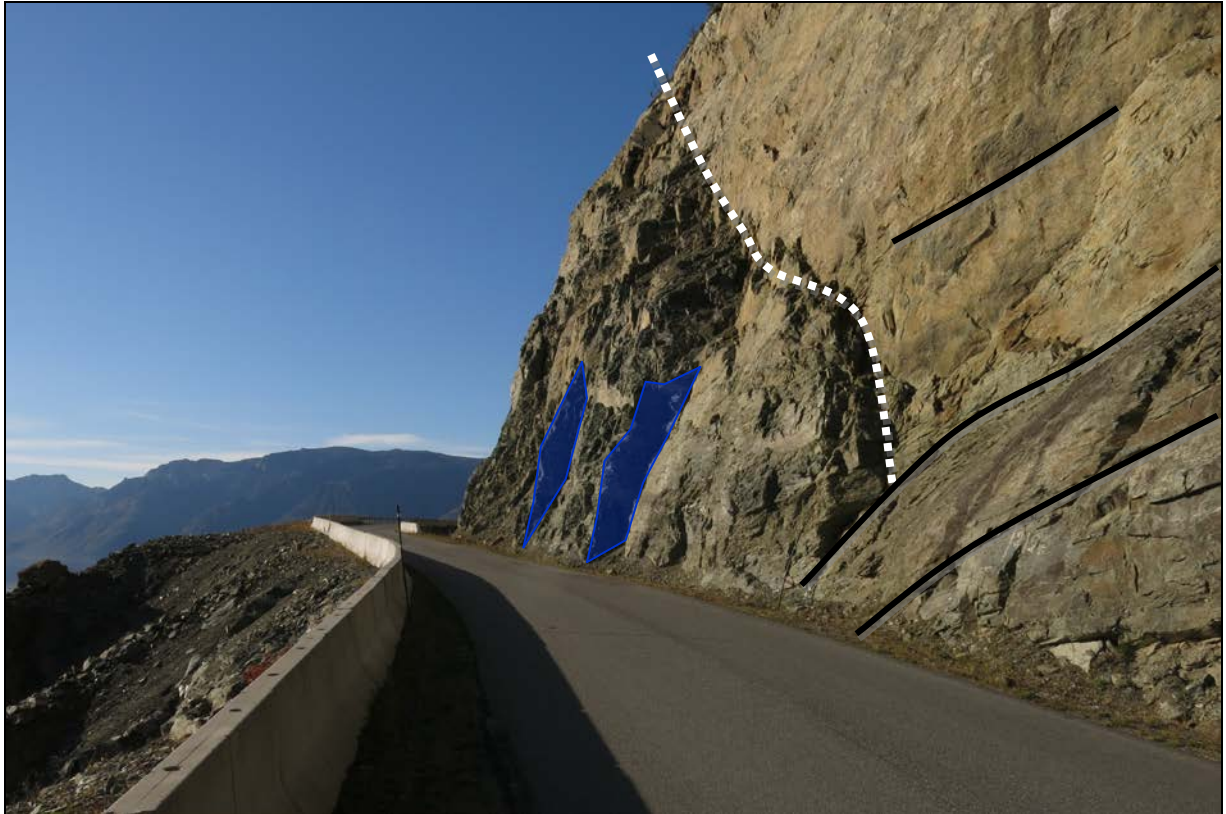
**Figur 5:** Nærbilde av de viktigste strukturene målt i berget ved Vannbergan, her ved profil 21 230, med sikt mot nord. F1 er foliasjon, i svart. S2 er i blått. S3 i kvitt er skjærsone.

- **PALLING:** Palling eller fjerning av bergkroppen slik den er definert av strukturene vist på figur 5 og 6, dvs fra kvit stiplet stripe og ut, definert av S3-strukturene inntil man oppnår stabil rasvinkel. Bergmassens volum er kun et estimat, verdiene kan derfor være variable. Bergkroppen har et volum på bredde x høyde x lengde =  $10 \times 55 \times 130$ , i meter. Dette tilsvarer om lag 72 000 m<sup>3</sup>, men kan være mere. Uansett må slikt arbeid planlegges nøye hvordan bergkroppen skal tas ned. Arbeidslaget må sikre med bolt og wire og begynne der det er sikrest å arbeide. Til slutt renskes den nye bergskjæringa og bolter settes inn. Dette er et meget komplisert og risikofylt arbeid da berget har så dårlig bergmassekvalitet med flere ugunstige strukturer. Tiltaket kan i verste fall skape nye ustabile områder. Skulle man lande på ei slik løsning anbefales det at hele bergkroppen tas ned. Videre må det ikke glemmes at det i tillegg er flere deler av bergskjæringa som burde vært sikra med for eksempel palling.

- For en nedpalling/fjerning av nevnte bergkropp (i tillegg til andre deler av bergskjæringa) antar vi 70 000 m<sup>3</sup> – 100 000 m<sup>3</sup> med pris 750 kr/m<sup>3</sup> = **NOK 52 – 75 mill.** To viktige moment her er det uforutsette på volumet uttak, komplikasjoner generelt og kostnader over lang tid.

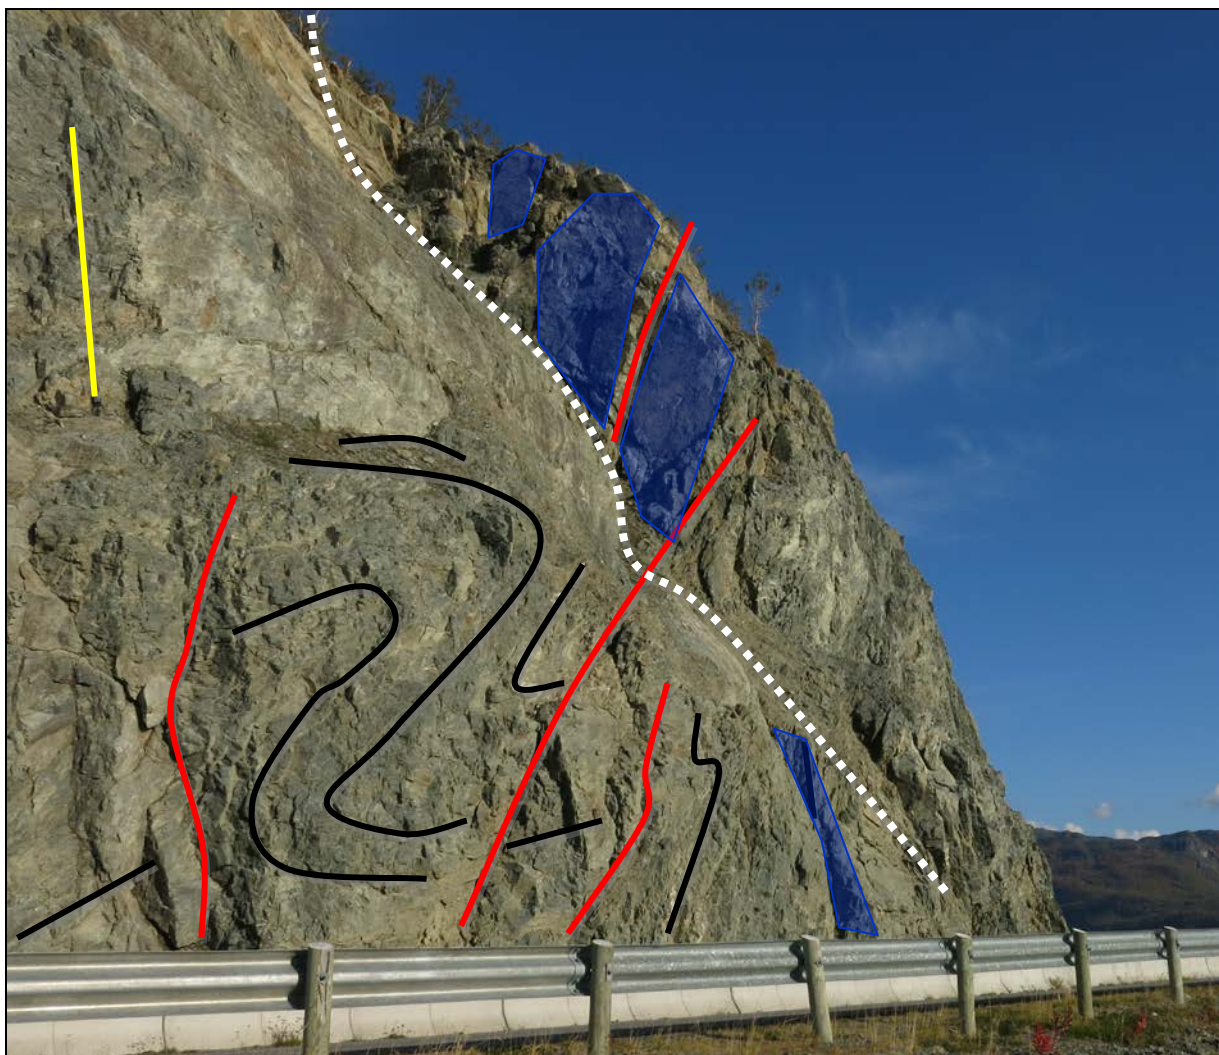
**Figur 6:** Nærbilde av de viktigste strukturene målt i berget ved Vannbergan, her ved profil 21 400, med sikt mot sør. F1 er foliasjon, i svart. S1(F1AP) er i rødt. S2 er i blått. S3 i kvitt er skjærsone. Gult er S4.
