Oppdrag: X-50A

Rapport nr: 2

RV. 6 RAS VED NORDNES I LYNGEN

RIKSVEG 6 RAS VED NORDNES I LYNEN GEOLOGISK UNDERSØKELSE.

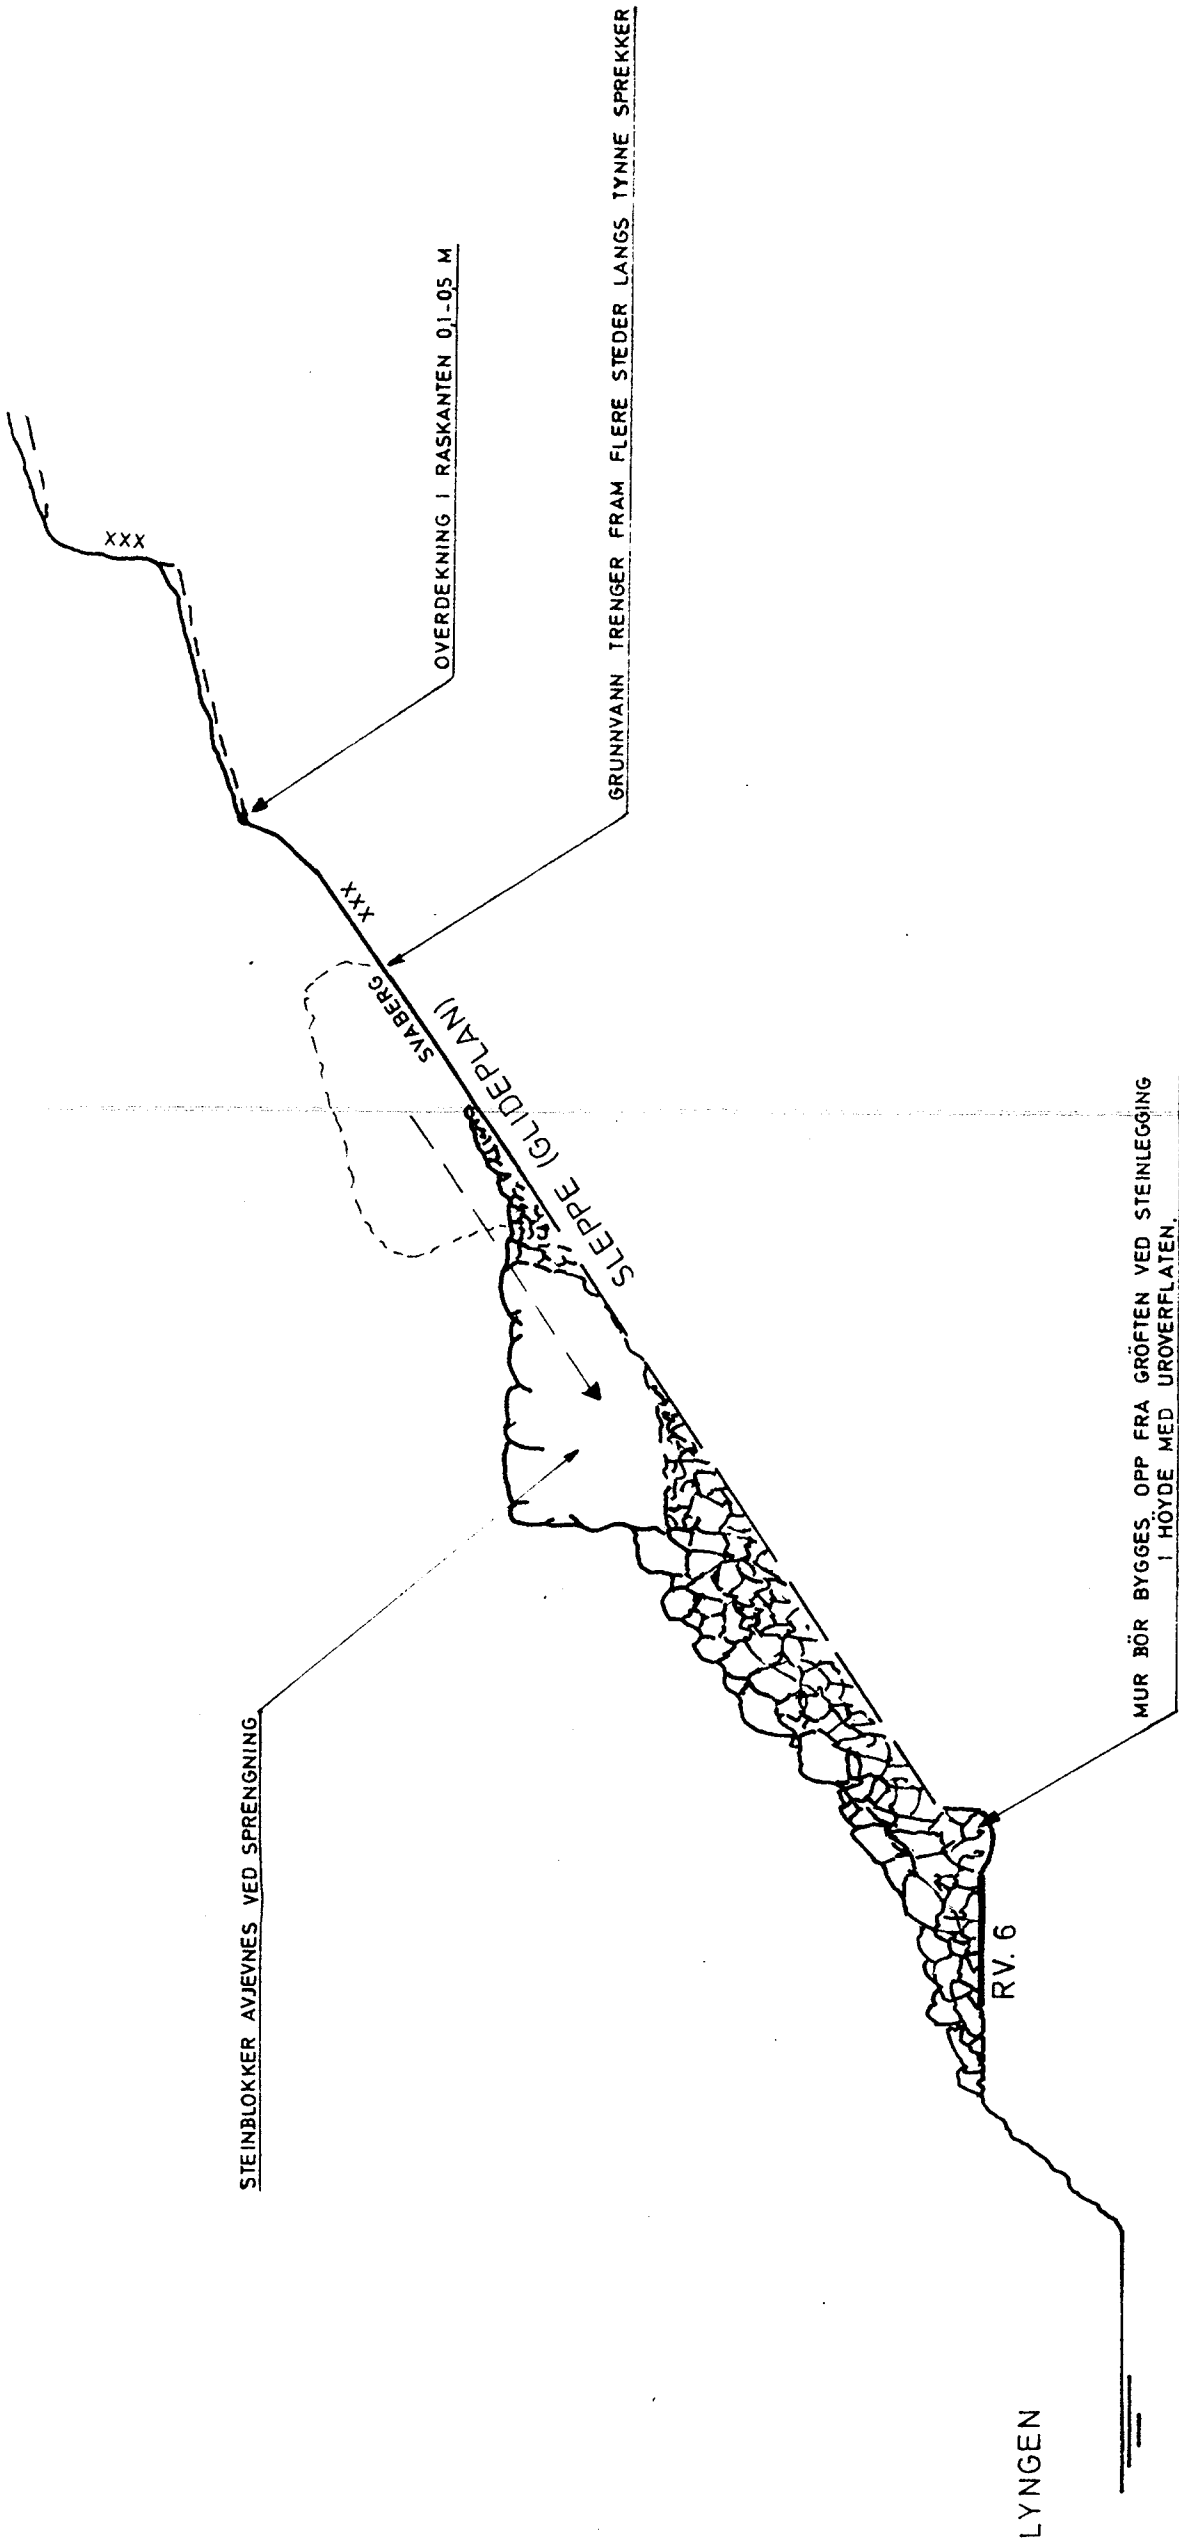
| | Tegning nr.<br><br>X 50 A-03 | |

Likevel bør vel hoverdårsaken til raset være at vegen er drevet fram i skjæring og således skåret av foten for massene som raste ut og som hvilte på den sleppen som er nevnt. Denne har høyst sannsynlig utgående like over og parallelt med vegens planum, slik bilde, bilag-04 og tegning-03 synes å tyde på.

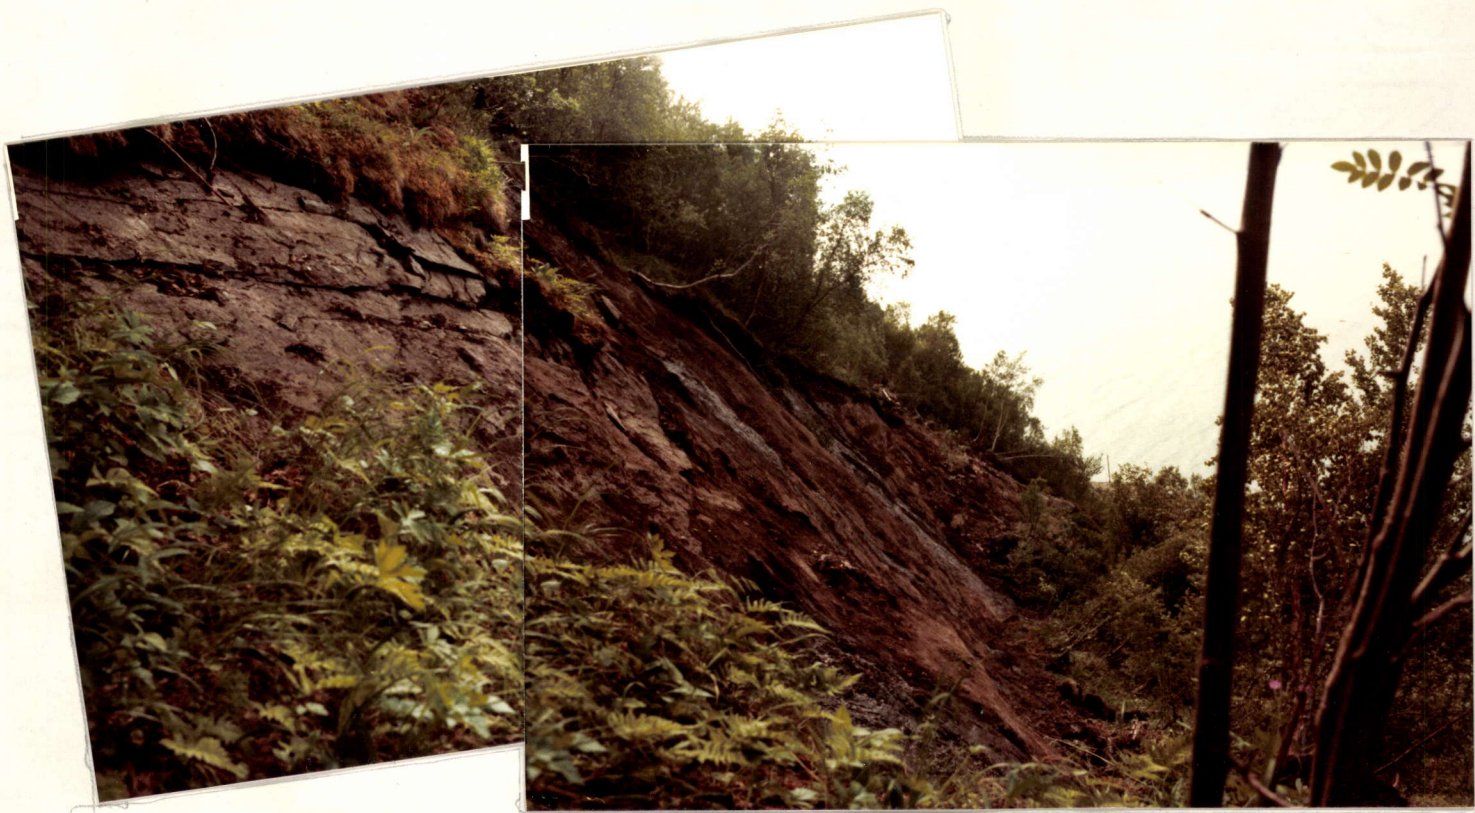
Raset er meget klart utløst langs en sleppe som følger dalsidens hellning på stedet, vist på foto, bilag-04 fra øvre del av rasområdet. Man ser at massene er blitt oppbløtt dels av overflatevann, dels av grunnvann som flere steder trenger fram på fjelloverflaten. Dette til tross for at det forut for raset var en lengre periode med tørt og varmt vær. Medvirkende årsak kan derfor nettopp være at sommervarmen førte til en rask snøsmelting spesielt i høyereliggende områder og derved til stigende grunnvannstand og mer overflatevann enn normalt.

Over: Øvre del av rasområdet med sleppe som glideplan.

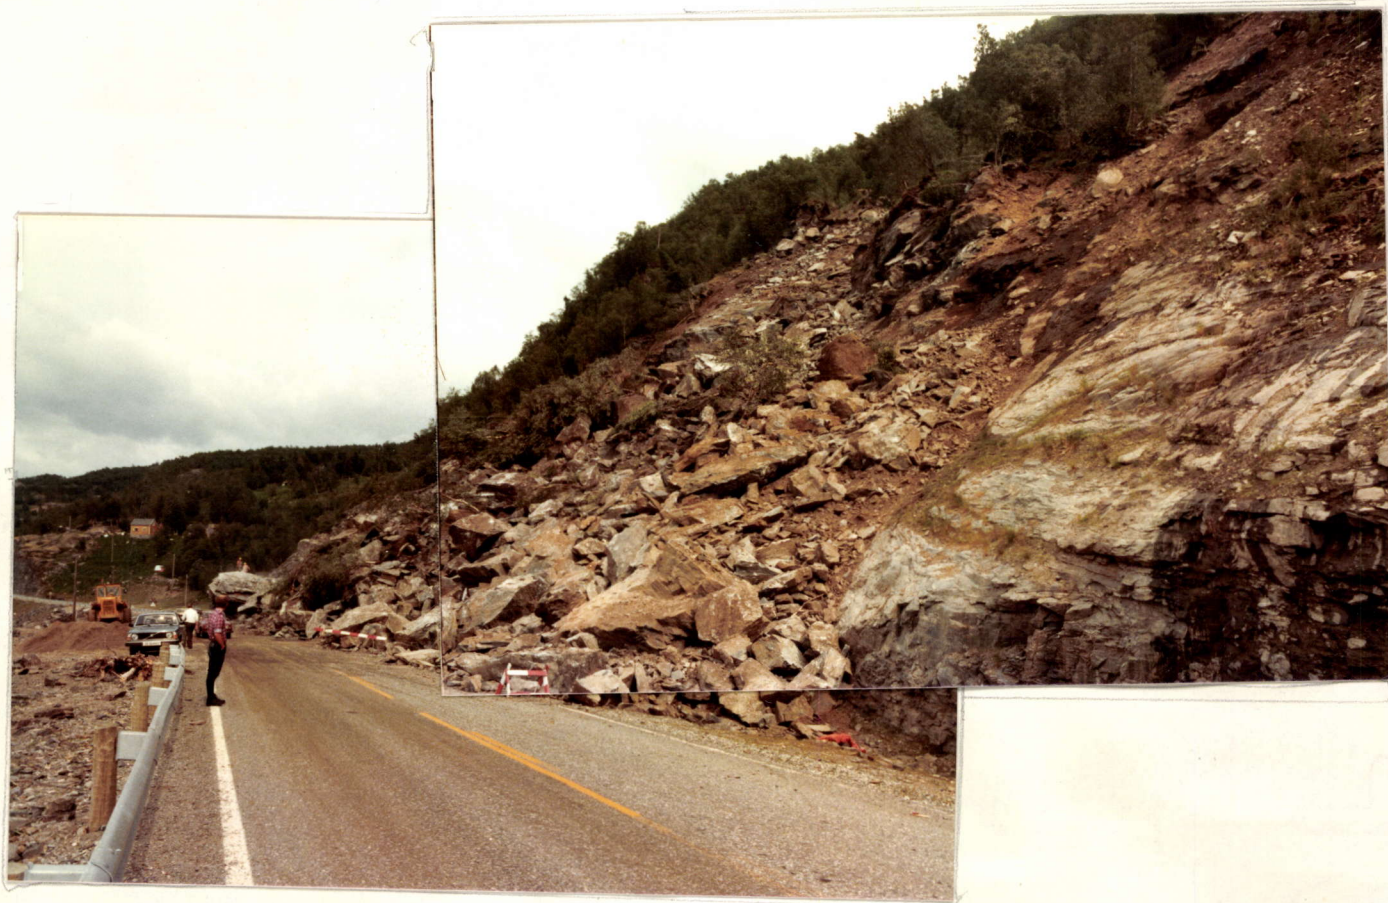
Riksveg 6 - Ras ved Nordnes i Lyngen. Foto bilag X 50 A-04.

Under: Rasura sett fra sørsiden. Til høyre er en rensket sleppeoverflate fra anleggstiden.
