Statens vegvesen

Notat

Fv.606, Hp01 m:950, Talgjetunnelen – Geologisk vurdering av bergstabilitet og anbefaling for sikring etter nedfall.

Oppdrag:	Fv.606, Hp01 m:950, Talgjetunnelen – Geologisk vurdering av bergstabilitet og anbefaling for sikring etter nedfall.		Dok. nr. i Mime: 15/255116-1	
Oppdragsgiver:	Vegseksjon Stavanger v/Tor Skårland		Dato: 23.09.2016	
Planfase:	Vedlikehold	Arkivkode:	Rapportnummer: 30148-GEOL-1	
Kommune:	Finnøy	Vegnr.: FV606	HP: 1	Km: 950
UTM 33 ref.:	EUREF 89		Geoteknisk kategori:	
Utarbeida av:	Agnes Haker	Kontrollert av:	Harald Hauso

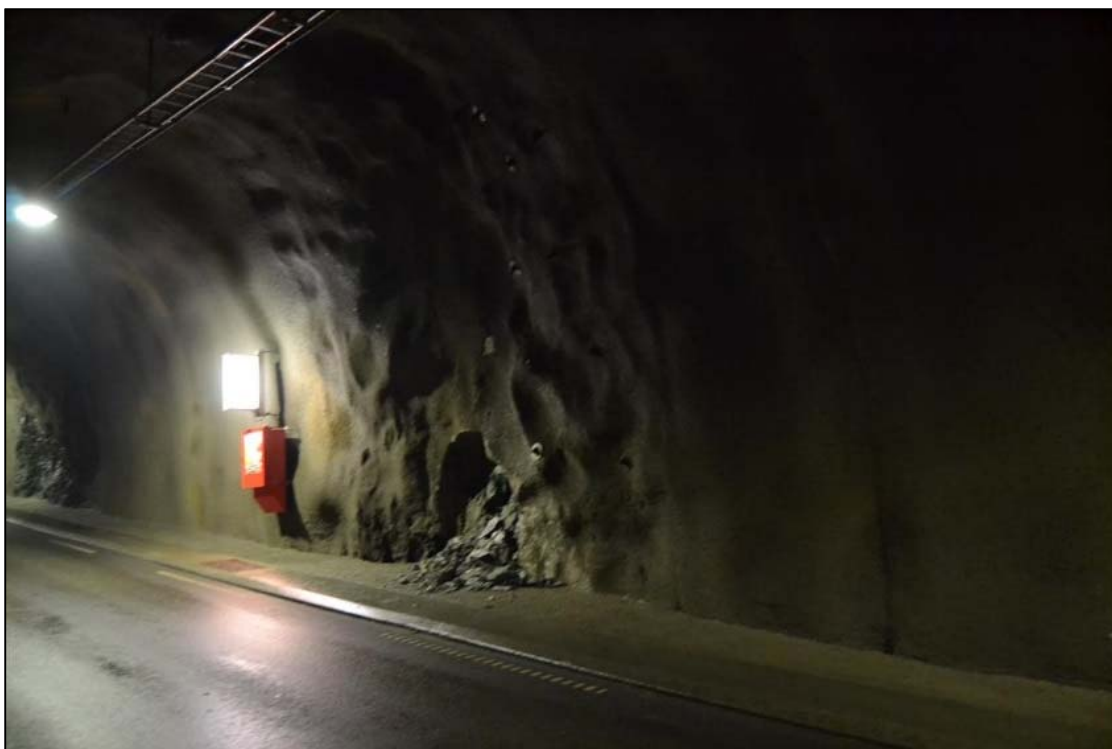
Nedre del av veggen har rast ut ved ca. pel 950 på høyre side (sett mot Talgje). Lokaliteten er ca. 3 m før SOS skap nr.64. Tilnærmet 2 m³ steinmasser har rast og har skapt et hull i fjellet som er ca. 1,8 m høy (over sidebenk), ca. 1,5 m bred og 0,7 m dyp (se Bilde 1).

Bilde 1. Nedfallslokaliteten i Talgjetunnelen ved skap 64 og ca. ved pel 950.

Det anbefales følgende tiltak for tunnelstrekningen mellom ca. pel 948 og 953:

- Tilføre hele tunnelen (ned til såle) med 15 cm fiberarmert sprøytebetong B35 E1000.
- Systematisk bolting c/c 1,5 m med 4 m lange gyste bolter. Spesielt i tunnelvegg over rasstedet er dette viktig. Det kan hende at eksisterende sikring er bedre i tunnelheng, og da kan det suppleres med noen 4 m lange bolter i hengen.

Selve rashullet bør være dekket av 15 cm sprøytebetong og enkelte gyste bolter.

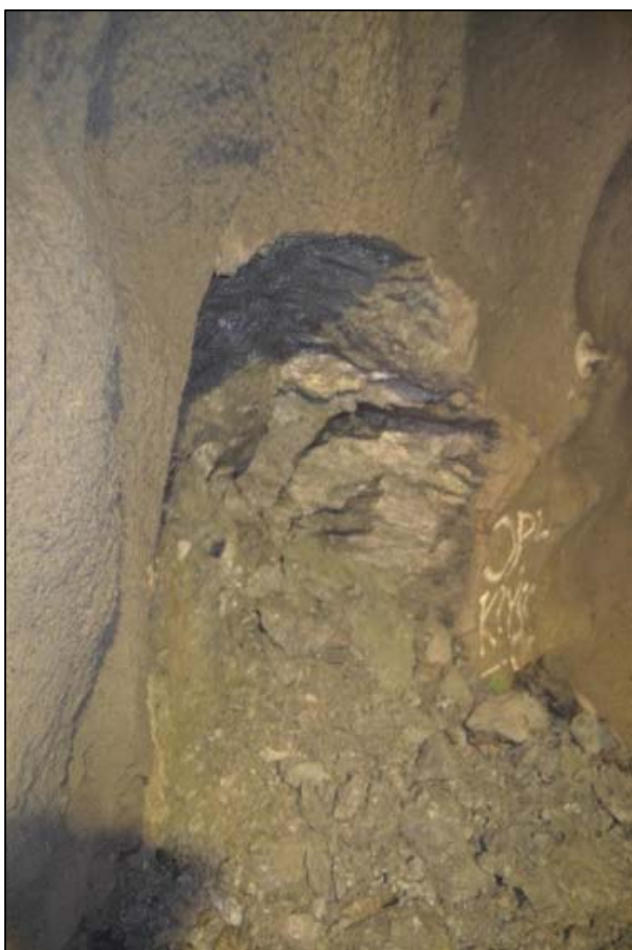
Bergarten i denne delen av tunnelen er fin- til middelskornet amfibolitt, stedvis med kvartsittlag. I rasstedet er amfibolitten tett oppsprukket, flisig, og nesten fullstendig omdannet til leire (Bilde 2). Det kan være svelleleire og dette bør verifiseres med en analyse iht. Håndbok 014 Laboratorieundersøkelser (14.418).

Sleppesonene i rasstedet er preget av amfibolitt som er omdannet til leire. Det er svært ustabil berg i høyre tunnelvegg og det er fare for mer nedfall fra veggen over hullet. I tillegg er det tegn på tidligere nedfall både i høyre vederlag og i venstre vegg på samme lokalitet.

Bilde 2. Hullet i tunnelvegg er utfall av leiraktig amfibolitt.

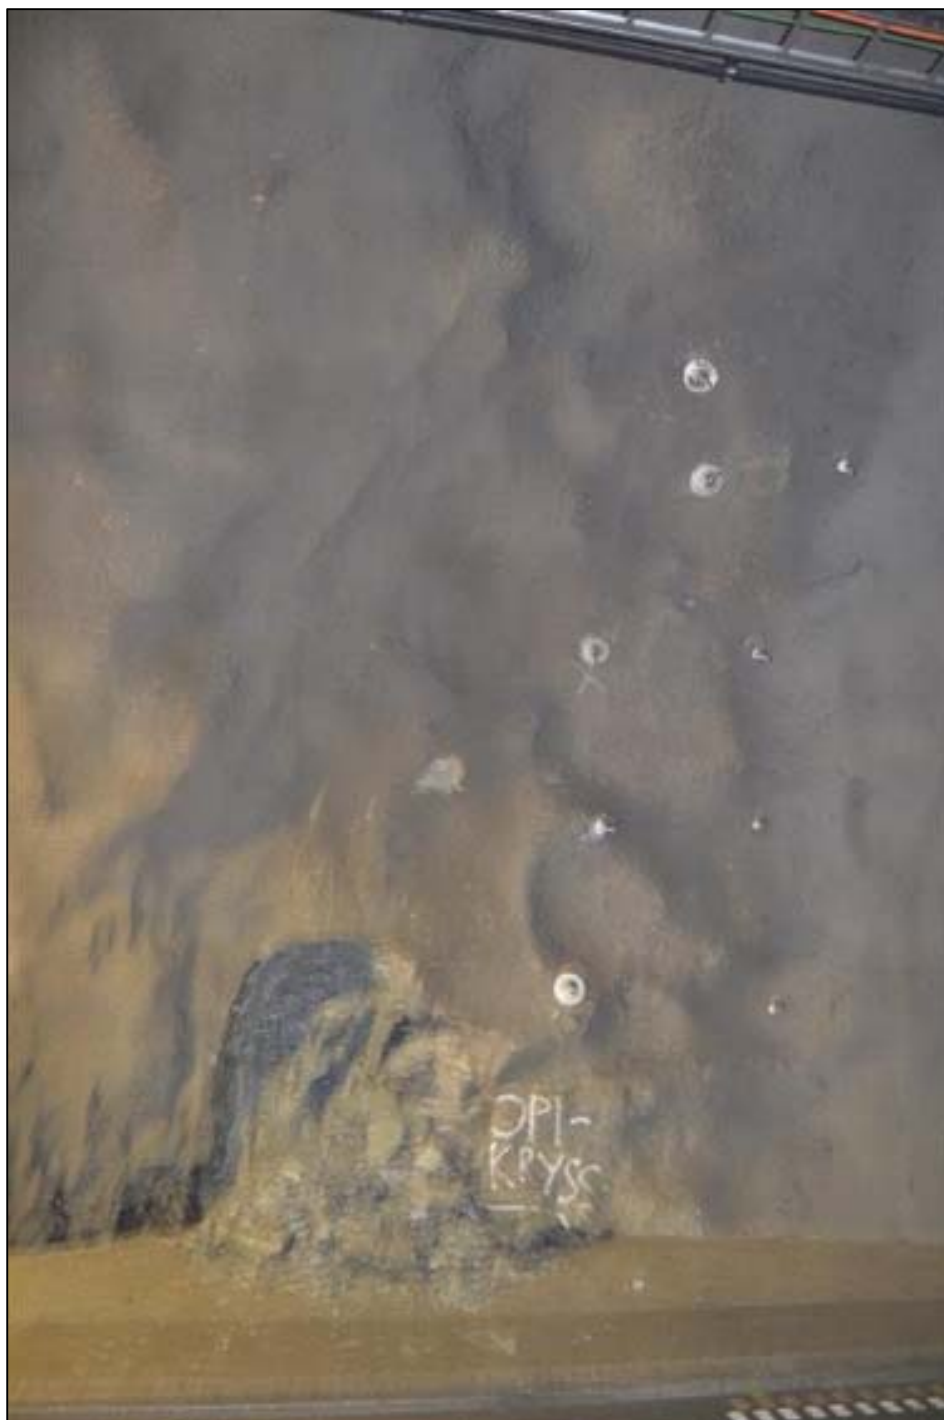
Tunnelvegg ved lokaliteten er sikret med ca. 8 cm fiberarmert sprøytebetong og det er tegn på avskalling og sprekker i sprøytebetongen i veggen over rasstedet. Det er tidligere satt 11 bolter i denne veggen over rasstedet, og disse er delvis dekket av sprøytebetong. Avstand mellom boltene er ca. 1,5 m og de ser ut som kombinasjonsbolter som ikke har blitt ettergyst (Bilde 3).

947 og 952. Disse ble imidlertid ikke observert, trolig da de er dekket med sprøytebetong. I følge sluttrapporten bør kombinasjonsboltene ha blitt ettergyst til permanentsikringen.

Bilde 3. Bolter som er satt i veggen over rasstedet er ikke gyste.

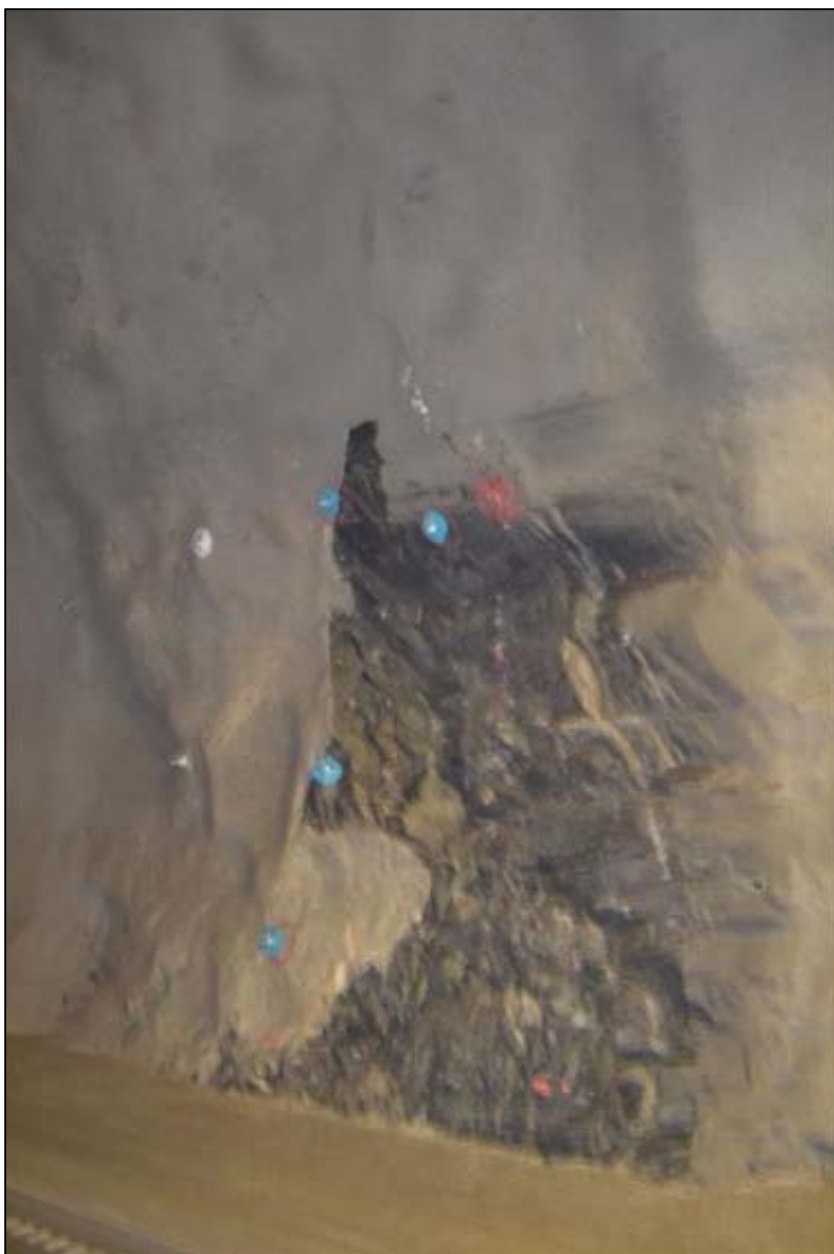
I venstre vegg, på motsatt side av rasstedet, er det også tegn på at det tidligere har vært nedfall (Bilde 4). Sprøytebetongen er borte fra ca. 4 m over sålen og ned. Det er heretter satt 6 bolter (trolig endeforankrede bolter) på sprøytebetong og blottlagt fjell i veggen til en høyde på ca. 4 m. Berget her er også tett oppsprukket amfibolitt med litt leire på sprekkeflater, men er ikke fullstendig omdannet til leire som på den andre siden av veien. Tunnelheng er dekket med sprøytebetong men det er et hull i tunnelprofilen i høyre vederlag over rasstedet, noe som tyder på at det under bygging av tunnelen har rast ut her.

Bilde 4. Tegn på tidligere nedfall og spredt bolting på venstre tunnelvegg på samme lokalitet.
