**NY VURDERING AV BRUFUNDAMENT PÅ  
INDREHOLMEN,  
HUFTARØY - HUNDVÅKØY**

| Fv. 153 | Hp. | Tidligere rapportert: 952171-01 | |

FV. 153 HUFTARØY-HUNDVÅKØY

INDREHOLMEN

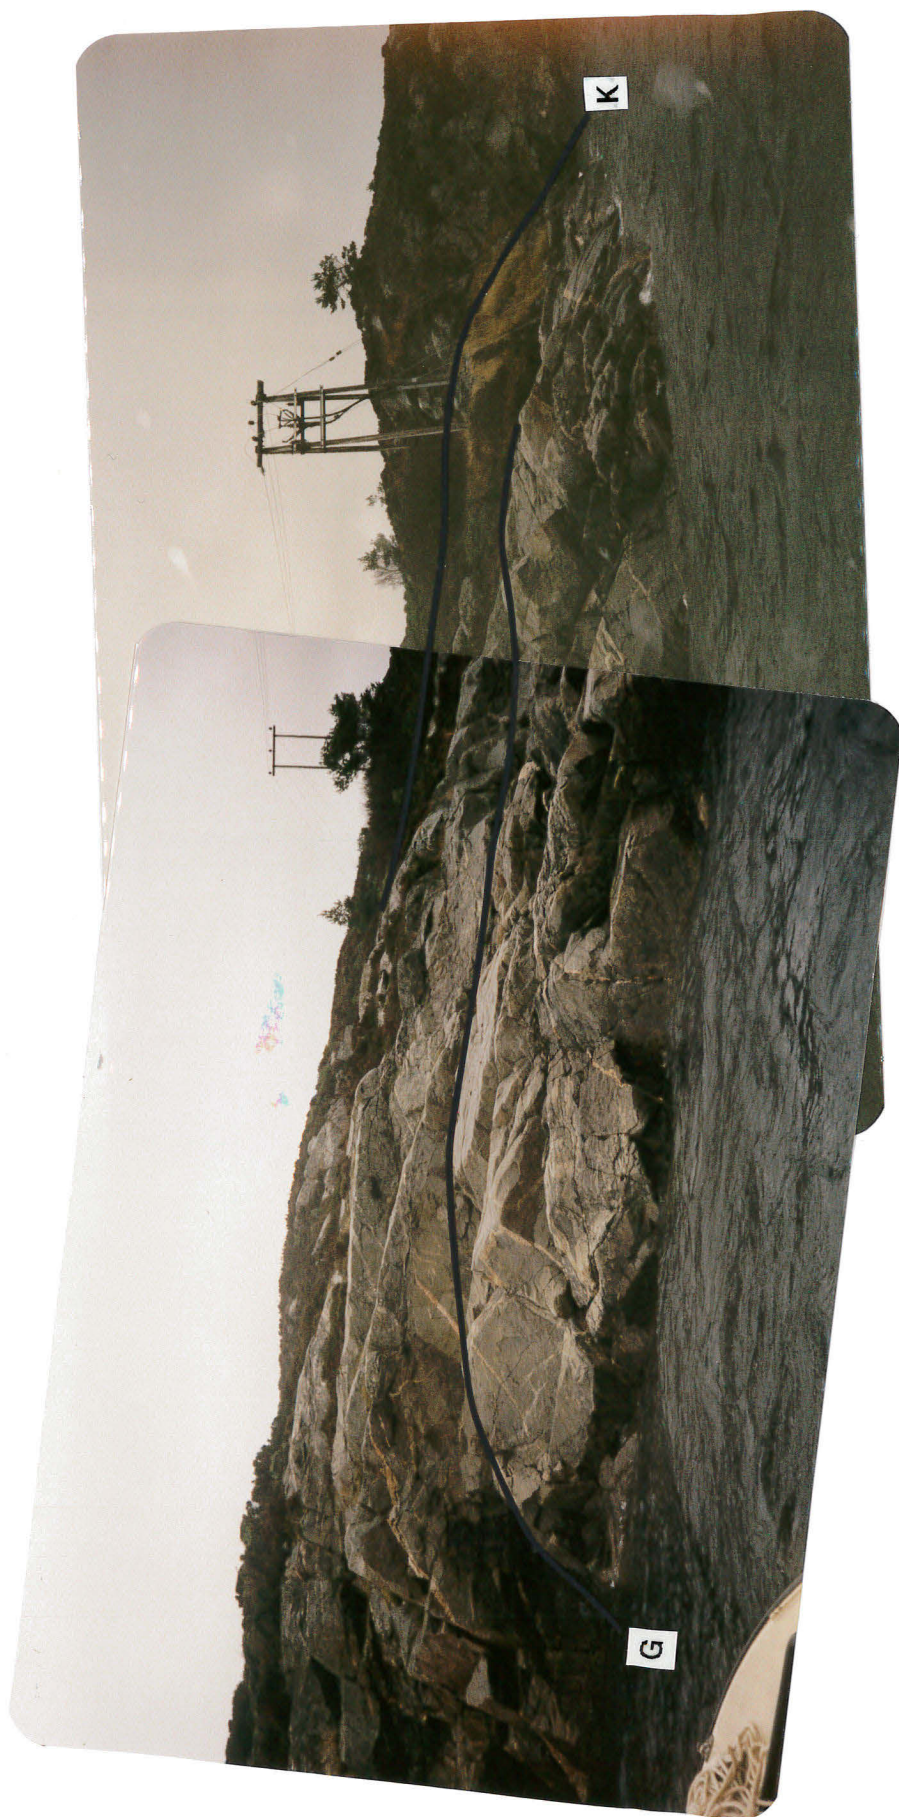
Bergarten på neset er den samme som på øya forrøvrig, d.v.s. en båndet granodiorittisk gneis. Neset er svært oppsprukket (foto nr.1). Den dominerende sprekkeretningen stryker NNV-SSØ og faller steilt mot både NØ og SV. En mindre dominerende sprekkeretning stryker NØ-SV og faller mot NV. I det sørlige partiet av neset er det en sprekkessone med mektighet på ca. 2,5 m. Denne stryker omtrent N-S og faller steilt mot V.

FOTO NR. 1 Neset sett fra vest mot øst. Svakhetsone G og K er avmerket.

P.g.a. den høy oppsprekkingsgraden og svakhetssone G som tydelig skiller neset fra resten av øya, anbefales det ikke å plassere fundament på selve neset. Skal det plasseres et fundament i området bør det plasseres noen meter NØ for svakhetssone G, d.v.s. minst 15 m fra sjøen.

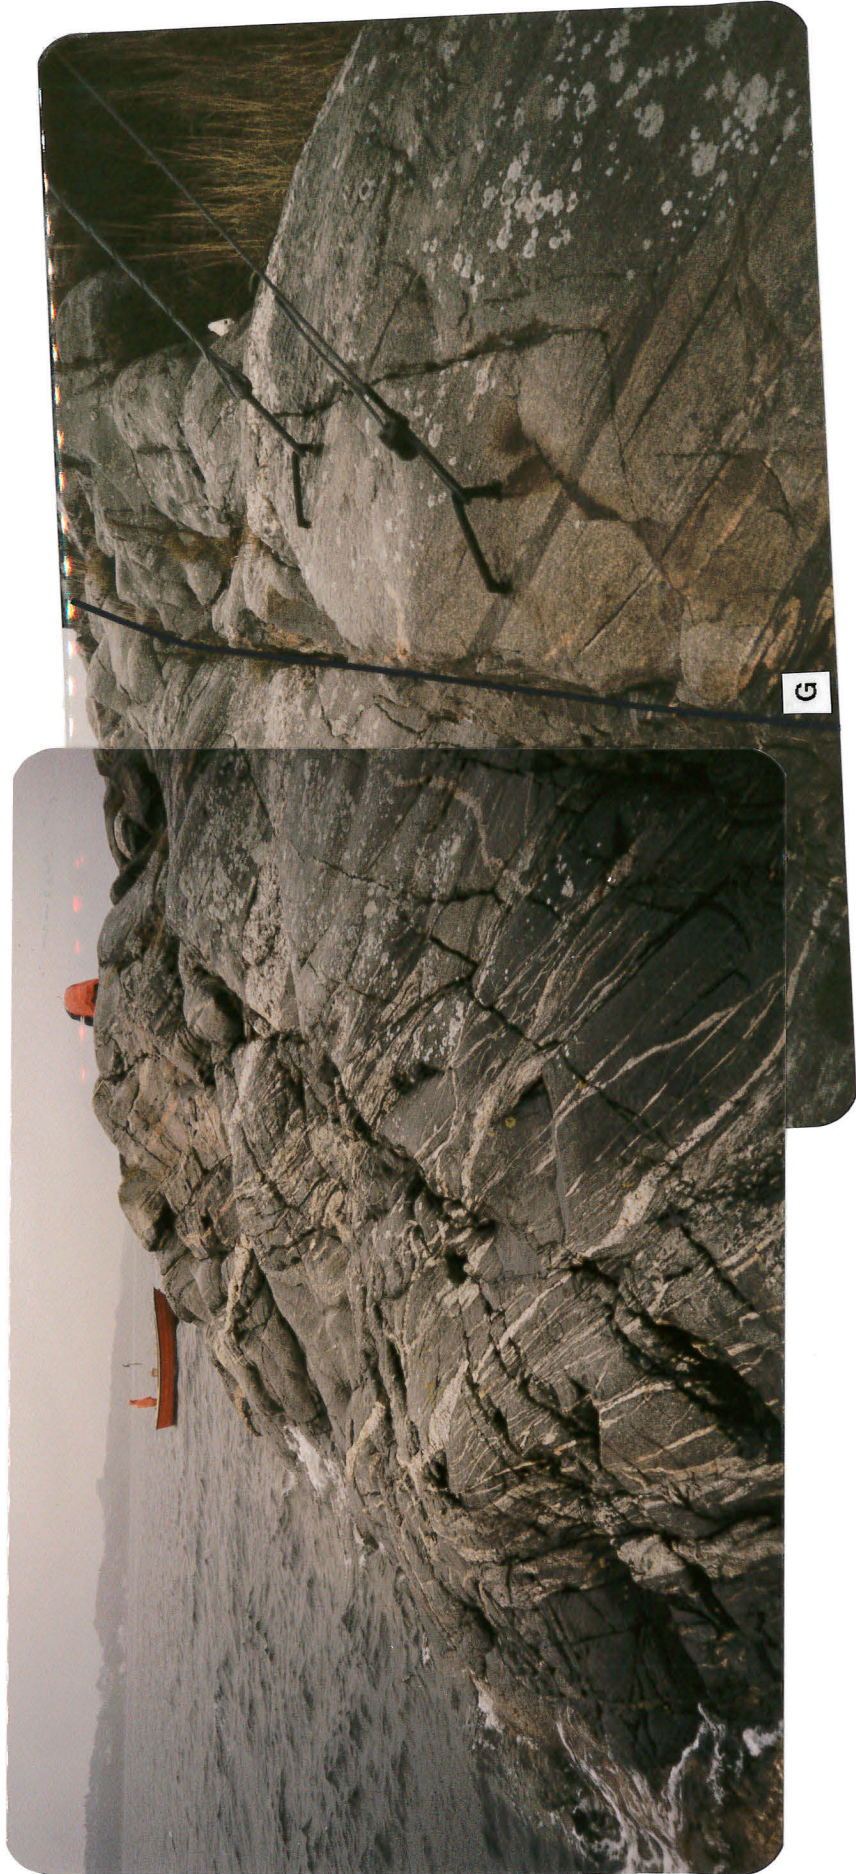
Svakhetssonen G er den mest markerte sonen i området (foto nr. 2). Denne sonen har en utstrekning på 95 m, d.v.s. at den er lenger enn tidligere antatt i rapport 952171-01. På neset er sonen målt til å ha en strøkretning på 143° og faller steilt mot NØ. Sonen har en åpning på 10-15 cm og inneholder en del oppknust matriale, ellers er sonen stort sett plan og glatt.

FOTO NR. 2 Neset sett fra sør mot nord. Vest for svakhetssone G er det en sprekkesone.
