## Statens vegvesen

### Notat

| Planfase: | Planlegging | Arkivkode: 460 | Rapportnummer: 30340-GEOL-1 |

### Fv 53, Hp 1, Km 14,380. Skredvurdering for ny brøytestasjon på Holsbru

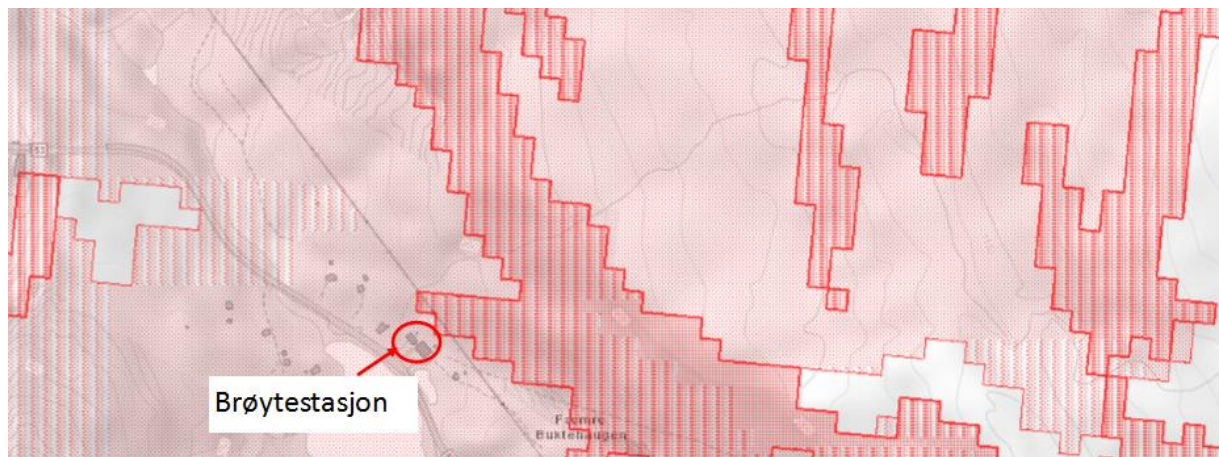
Som vist i figur 2 er heile området ved Holsbru innanfor aktsemdområde for snøskred. Det er gitt eit losneområde i området med kraftlina, og eit losneområde i bratthenget rett søraust for elva, sjå figur 6 for oversikt over området. Dette er ikkje vurdert til å vere realistiske losneområder for snøskred. Det er tett vegetasjon (med unntak av linehogst), og terrenget er enten for slakt eller for bratt til at det er eit reelt losneområde for snøskred som kan nå ned til brøytestasjonen. I vegetasjonen er det ikkje spor etter snøskred.

Området ved brøytestasjonen er vurdert til å ikkje vere utsatt for snøskred. Losne- og utløpsområde som er vist i aktsemdkartet er vurdert til å ikkje vere reelle på denne staden.

Figur 2 - Aktsemdkart for snøskred. Brøytestasjon markert med raud ring. Mørk skravering - løsneområde, lys skravering - utløpsområde. Kjelde: skrednett.no

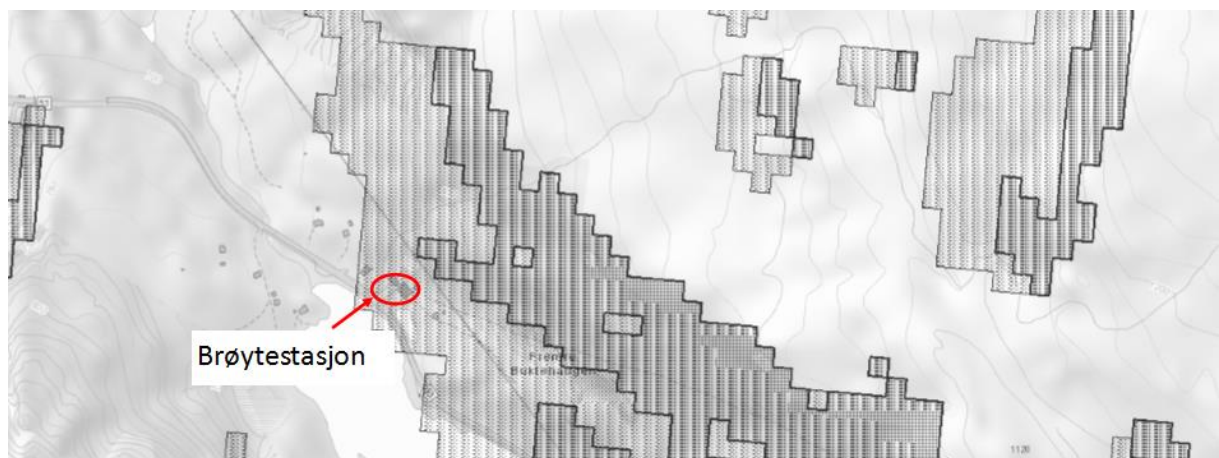
Når det gjeld steinsprang er situasjonen noko annleis enn for snøskred. Figur 3 viser aktsemdkart for steinsprang. I følgje aktsemdkartet er losneområdet rett over kraftlina, og utløpsområdet heilt ned til vatnet. Det er ei gamal ur rett bak bygga, men denne verker ikkje å vere aktiv. Steinsprang frå det bratte fjellpartiet markert i figur 6 vil i stor grad stogge i det relativt flate området over kraftlina. Det nedre losneområdet frå aktsemdkartet er vurdert til å ikkje vere reelt med tanke på steinsprang mot bustaddelen.

Som bygga står i dag er det teke høgde for noko bevegelse i og over ura. Bustaddelen ligg om lag 5 meter unna urfoten, og det er bygd opp ein liten voll mellom bygget og ura.

Figur 3 - Aktsemdkart for steinskrud. Brøytestasjon markert med raud ring. Mørk skravering - løsneområde, lys skravering - utløpsområde. Kjelde: skrednett.no

Området der brøytestasjonen står i dag er vurdert til å vere ein godt eigna lokalitet for vidare drift. Den er vurdert til å vere innanfor krava så lenge spesielle omsyn blir gjort. Det er tilrådd å vidareføre avstand mellom urfot og byggverk på minimum 5 meter. I tillegg bør vollen strammast opp og få jamt ei høgde på om lag ein meter. Dette vil hindre blokkar som remobiliserast i ura å nå bustaddelen.

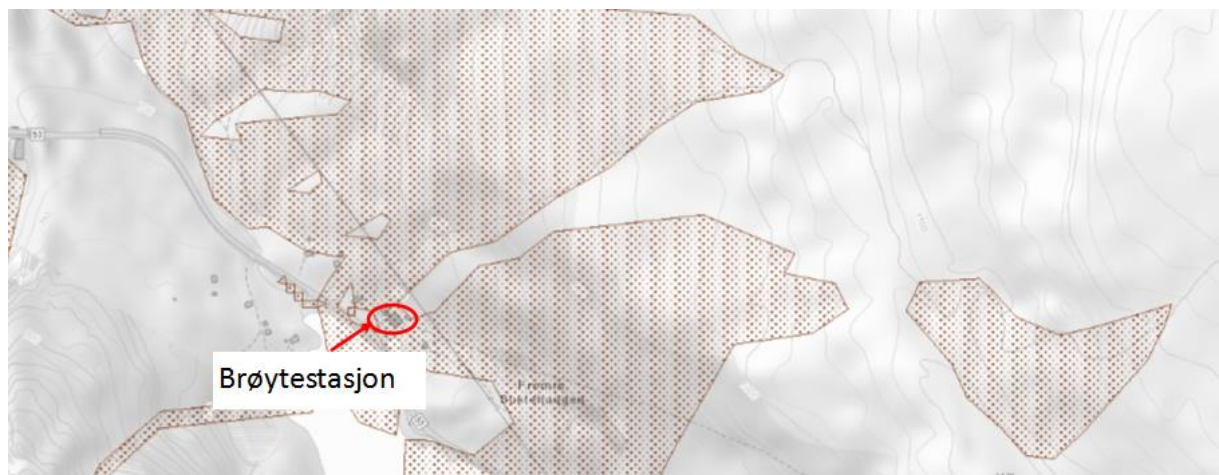
Aktsemdkartet for jord- og flaumskred er vist i figur 4. Her er det tydeleg at grunnlaget for modellen er dårleg. Det er stor ruheit og god drenering i urområdet og området ved kraftlina. Her er det ikkje definert som losneområde for jordskred, noko som verker å vere rett. Over kraftlina er det stort sett bart fjell med tynt lag med lausmasse. Her kan det vere fare for små utglidingar, men det er ikkje vurdert til å ha potensiale for større hendingar eller hendingar som kan utvikle seg ned mot bustaddelen. Stor ruheit i terrenget nedanfor i kombinasjon med kort skredbane og slakt terreng vil føre til kort utløpslengde og jordskred her er vurdert til ikkje å råke brøytestasjonen.

Elvar og bekker kan vere masseførande og føre til flaumskred. Flaumskred er mest utbredt der det er bratte sider i bekkefarane eller det av andre grunnar kan skje ei oppdemming grunna utglidinga, jordskred eller snøskred/drivsnø. Flaumskred kan også skje dersom eit stort nedslagsfelt drenerast ned i eit enkelt bekkeløp. Dette er ikkje situasjonen ved Holsbru. Sjølv om bekken har breidt seg noko utover i området ved kraftlina er det ikkje spor etter masseførande hendingar. Det er lite erosjon i bekkeløpet, noko som tyder på at dette er ein bekk med liten energi og skadepotensiale. Bekken går i eit relativt definert løp nordvest for bustaddelen, og det er vurdert til at faren for flaumskred her er liten.

Figur 4 - Aktsemdkart for jordskrud. Brøytestasjon markert med raud ring. Mørk skravering - løsneområde, lys skravering - utløpsområde. Kjelde: skrednett.no

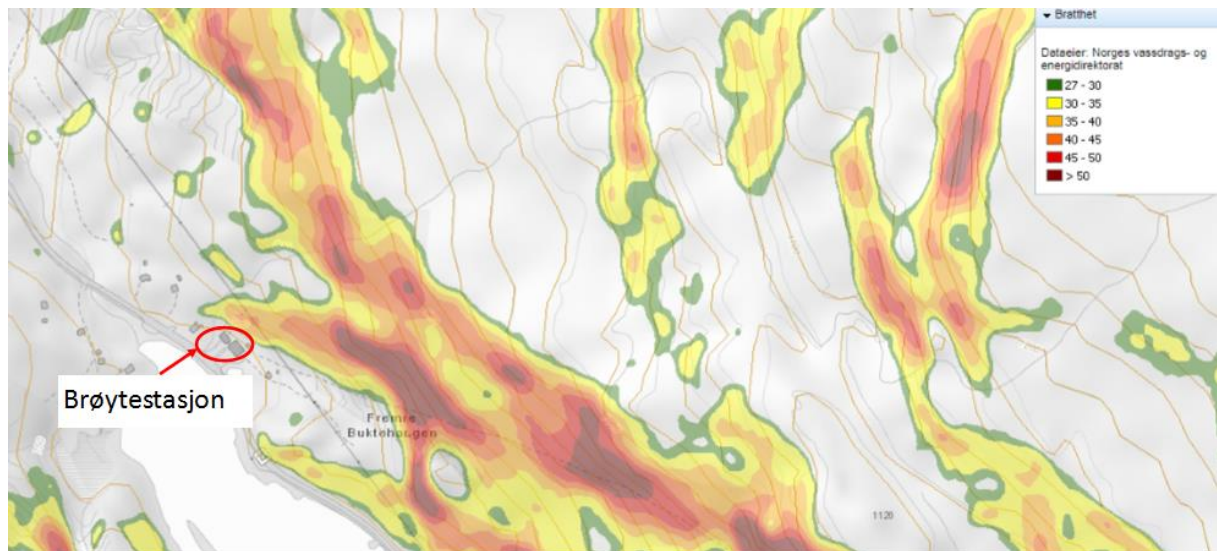
Bak brøytestasjonen er det bratt sideterreng som stort sett ligg over 20-25 grader, sjå figur 5. Grunna dårlege høgdedata er kartet unøyaktig, og mikroterreng kjem lite til syne.

Den nedste delen av skråninga består av gamle urmassar kledd med vegetasjon. Her er det ikkje spor etter nye hendingar, men noko remobilisering av urblokkar kan tenkast. Over kraftlina er det flatare terreng med eksponert grunnfjell. Heile området er kledd med vegetasjon, og det er ikkje eit aktivt skredområde. I bakkant er det ei bratt fjellskråning før terrenget flatar ut i høgda. I fjellskråninga er det lite lausmasse, men noko vegetasjon. Nordvest for brøytestasjonen går det ei lita elv som er synleg i terrenget.

Figur 5 - Hellingskart over området. Brøytestasjon markert med raud ring. Kjelde: xgeo.no
