## Statens vegvesen

### Notat

Saksbehandler/innvalgsnr:  
Monika Rødin Lund +47 32214380  
Vår dato: 08.02.2016  
Vår referanse: Fd847A-2

### Fv 40 Kravikfjorden - Vurdering av alternativ med fylling i fjorden

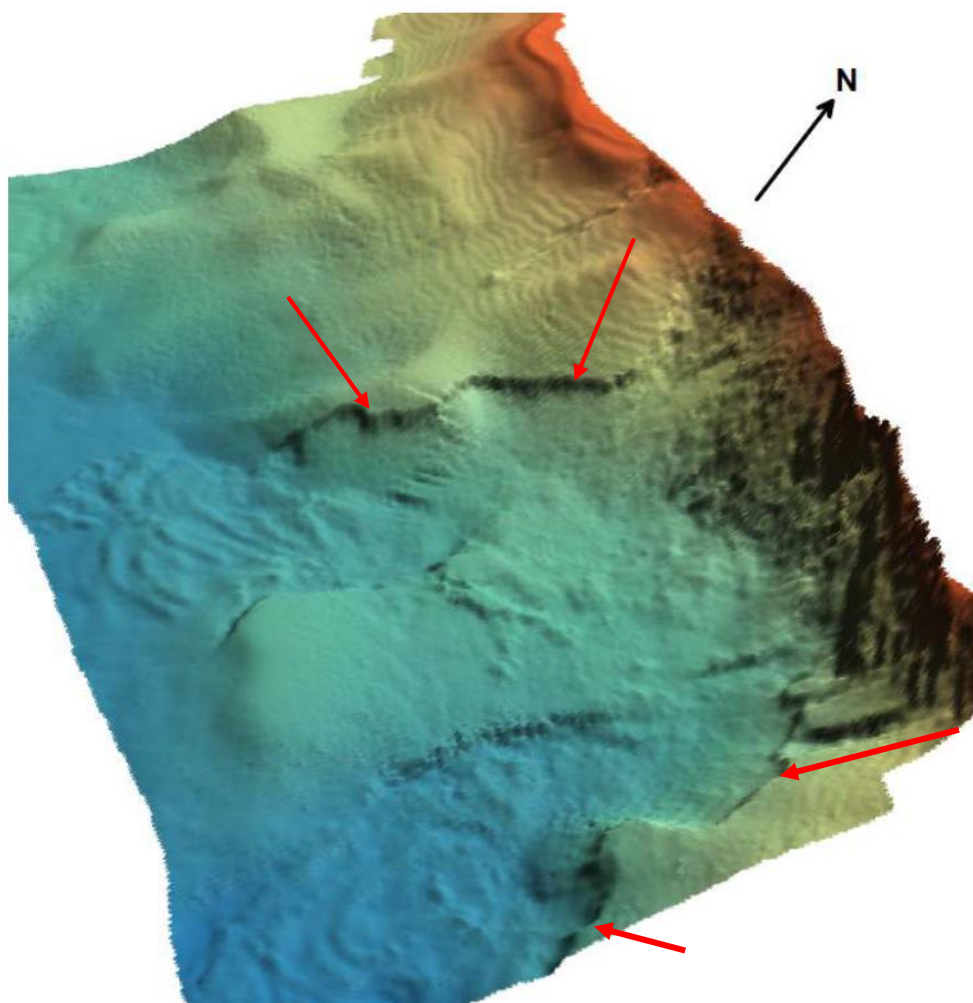
**Figur 1. Skyggemodell av bunnkartleggingen (Geomatikk Survey).**

Skyggemodellen i figur 1 fra bunnkartleggingen viser at bunnen nærmest land er relativt bratt, deretter avtar helningen utover i fjorden. Det er også spor etter et tidligere skred, skredkanten er markert med røde piler. Det er antatt at dette skredet er fra byggingen av vegen da det kan se ut til at det er utfyllingen av sprengstein i fjorden som kan ha utløst skredet.

*Med bakgrunn i diskusjonen ovenfor, og tegn på tidligere skredaktivitet, anbefales det ikke en løsning med fylling ut i Kravikfjorden.*
