**Oppdrag C-784A,  
rapport nr. 1**

Fv. 202 Billingstadveien, vegutvidelse  
for gang/sykkelveg. Forslag til trase  
og sikring

22. juni 1993

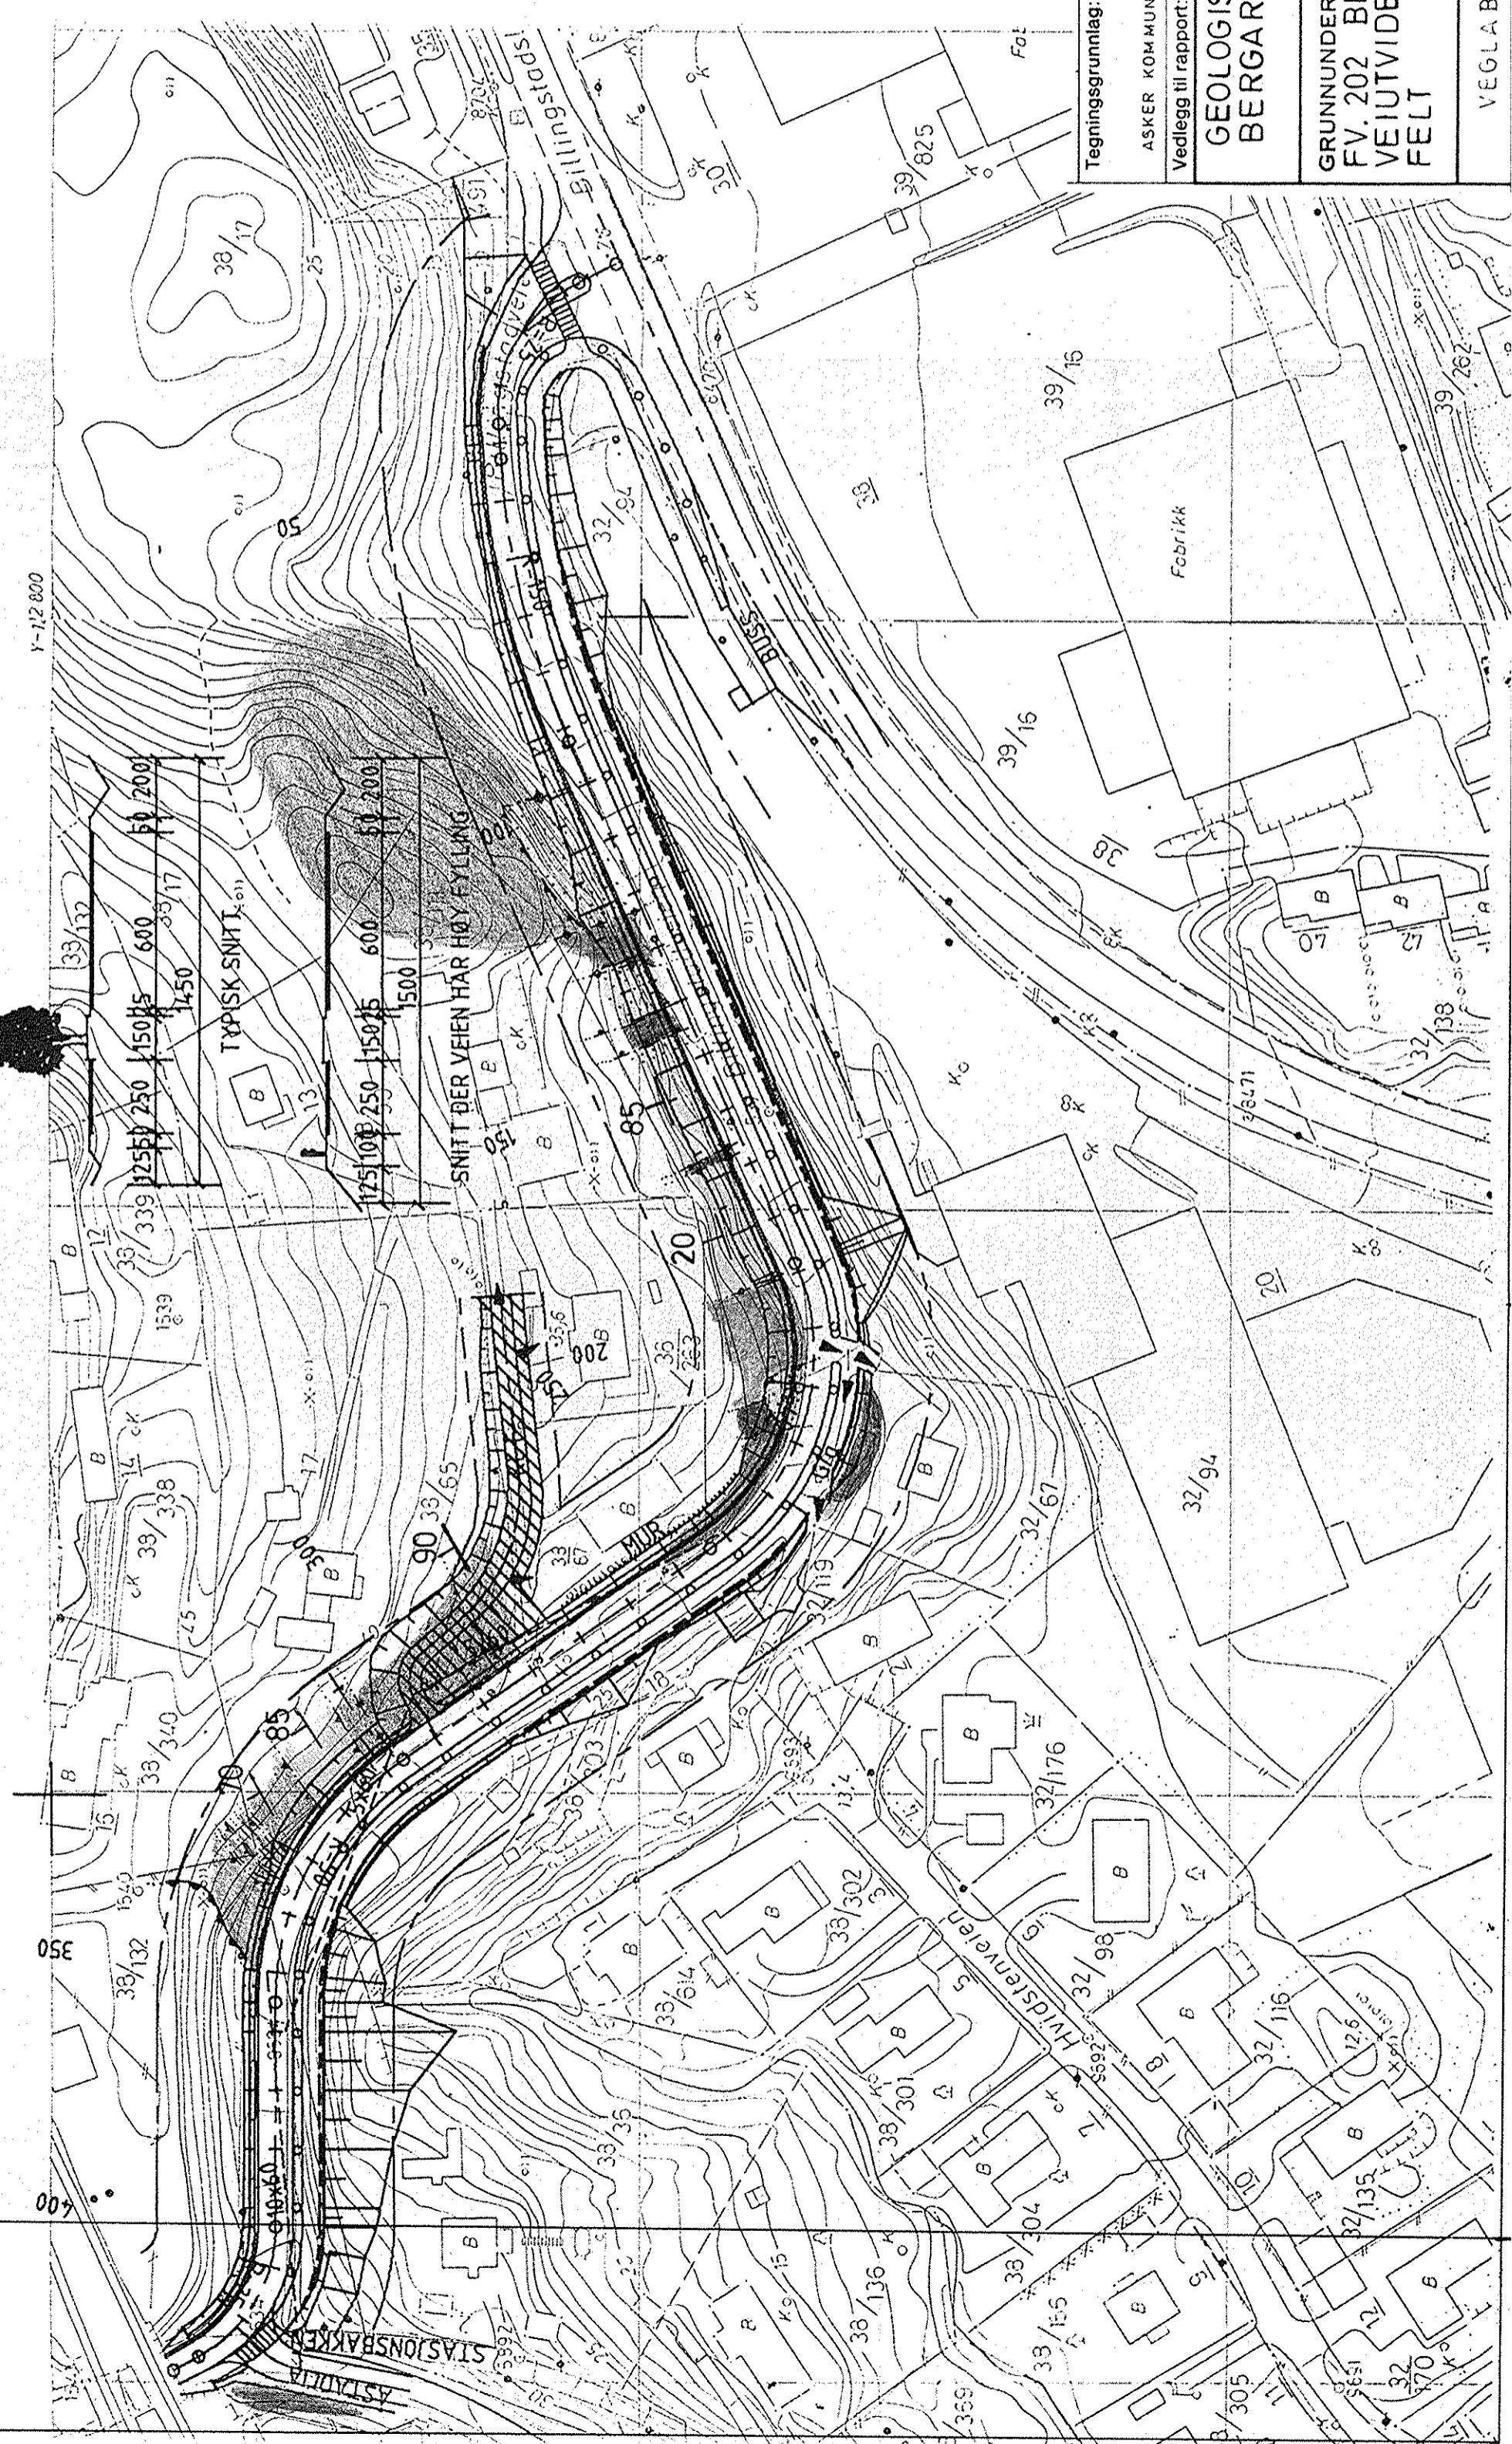
C-784 A-01

Kartlagt berggrunn viser at fjellforholdene er variable (tegning -01). Sedimentære bergarter i form av leirskifer og kalkstein er gjennomsatt av tallrike eruptive gangbergarter, dels diabas, dels syenittfels.

- Leirskifer er tett spaltbar, bløt, og forvitrer lett.
- Kalkstein i massiv tilstand er lite skifrig og fast.
- Blandbergart er leirskifer med kalk-knoller med skifrig karakter og mindre fasthet, samt mer utsatt for forvitring.
- Sandstein opptrer som tynne benker kun sporadisk.
- Eruptive ganger opptrer fra pel 70 til 250 og gjennomsetter leirstein. Forskjeller i kompetanse og motstand mot forvitring er medvirkende til rasfare i skjæringens nedre del.

Dominerende bruddretning går nord/syd og har sammenheng med store forkastninger i samme retning (tegning -02). En av disse vil berøre anlegget ved pel 210-230 og medføre tildels meget dårlig berg. En annen forkastning går under jernbanens fylling ved Billingstad stasjon. Dybden til fjell antas her å være betydelig.

Gjennomgående oppsprekning er som nevnt nord/syd-gående og således gunstig rettet. Det opptrer imidlertid endel lokal oppsprekning i variabel retning, som blant annet har ført til rasfare i vegens nedre del. Relativt tett oppsprekning har ført til forvitring av dagfjell, spesielt der eruptive ganger har omvandlet sedimentær leirksifer.

Kritisk strekning er utvidelsen forbi Billingstadveien 7. Berggrunnen er her spesielt dårlig. Det anbefales at uttaket av masser skjer ved pigging istedet for sprengning mellom pel 230 og 260 for å hindre skader. Steilest mulig skjæring må tilstrebdes, innen det kan bygges mur forbi stedet.

Rasfaren i skjæringens nedre del bør elimineres ved at området renskes. Sprengning blir neppe aktuelt, men noe ettersikring kan komme på tale.
