## RV 666 Sjølsvika

Steinras 6. juni 2006

Ingeniørgeologisk risikovurdering

Nr. 2006092805

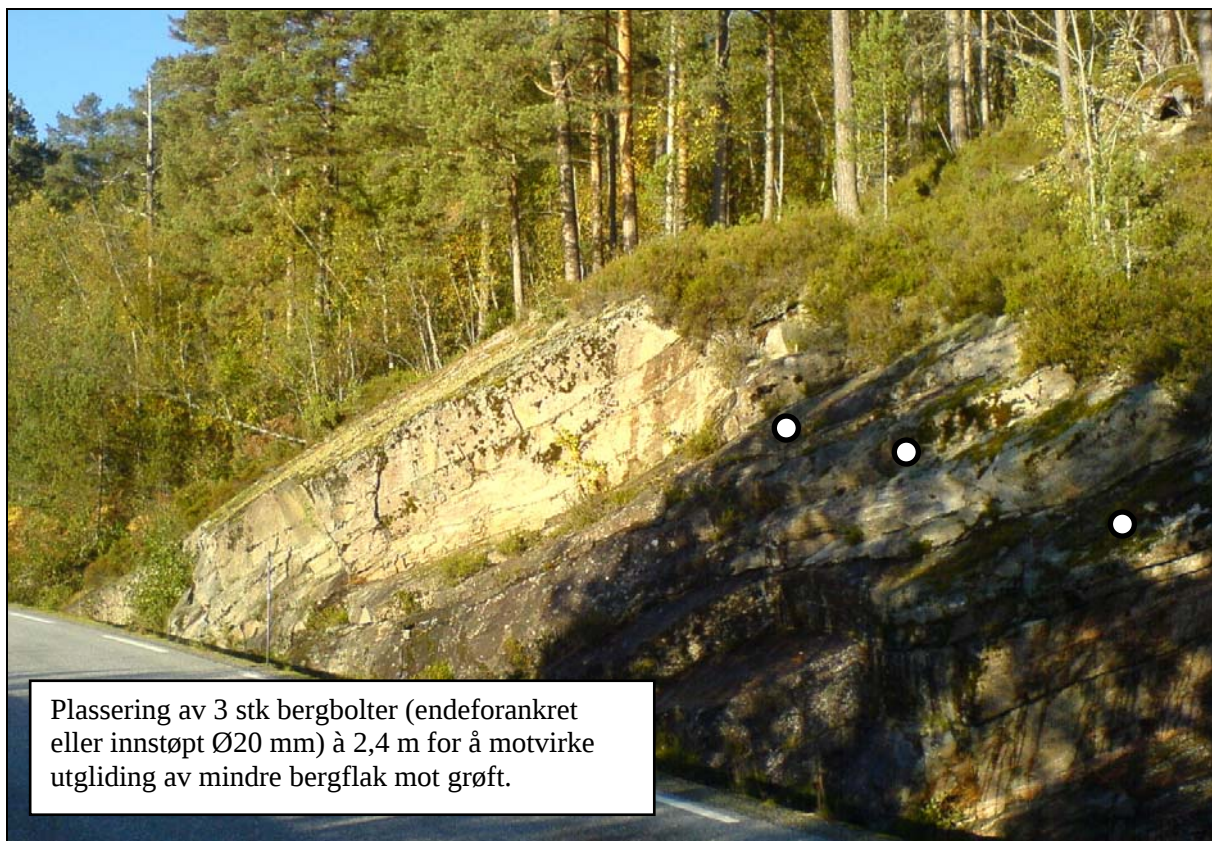
Skredrisikoen i det aktuelle området vurderes generelt å være lav til middels. Eventuelle utrasinger av mindre enkeltblokker vil stoppe opp i grøfta, mens større bergflak bare delvis vil ramme vegbanen ved en eventuell utgliding. Størst risiko knyttes etter vår vurdering til et eventuelt velt av en furu som står plassert like ved skredbanen etter raset 6/6-06. Her er rotsystemet delvis kommet fram som følge av erosjon i løsmassene, og et velt vil trolig kunne forekomme ved kraftig vind.

- Trevelt (middels risiko)
- Utgliding av større bergflak mot grøft og delvis mot vegkropp (lav – middels risiko)
- Utrasing av mindre blokker og flak til grøft (lav risiko)

- Felling av utsatt tre
- Bolting av større bergflak
- Spredt bolting og rensk av enkelte løse enkeltblokker
- Generell ingeniørgeologisk vurdering av stabiliteten av skjæringer langs strekningen fra Sjølsvikhammaren (RV 666, hp 2, 1890 m) til Sogna (RV 666, hp 2, 4625 m).

Detaljer knyttet til ovennevnte tiltak er oppsummert i figurene i det følgende:

- Mobilisering/demobilisering
- 8 stk bergbolter 2,4 m (innstøpt eller endeforankret)
- 5 stk bergbolter 4,0 m (innstøpt)
- Felling og fjerning av ett tre
