### Notat

### Rv55 Ras km 16,73 ved Bøvertunvatnet

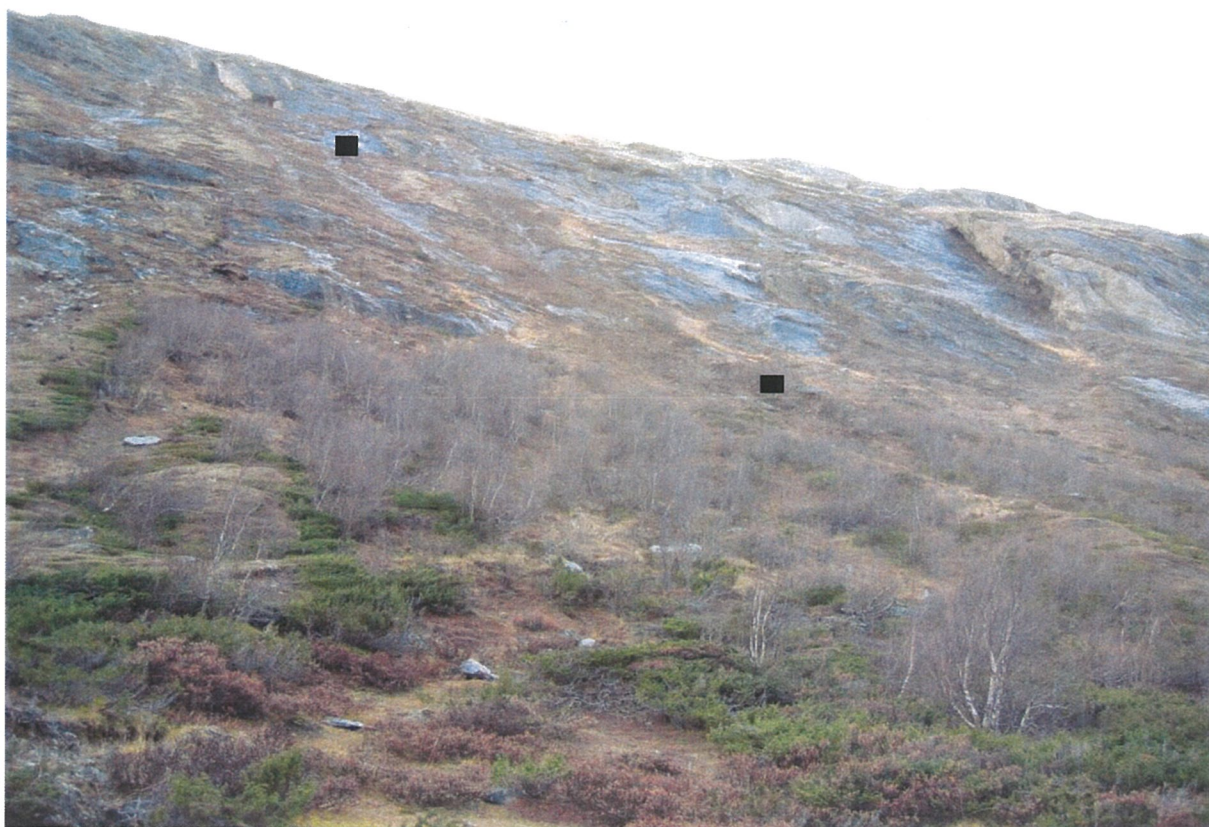
Et ras i begynnelsen av måneden sendte et par blokker ned på vegen. Det aller meste av rasmassene ligger lengre oppe. Bildet nedenfor viser løsneområdet og det området det meste av rasmassene ligger (merka med svarte firkanter).

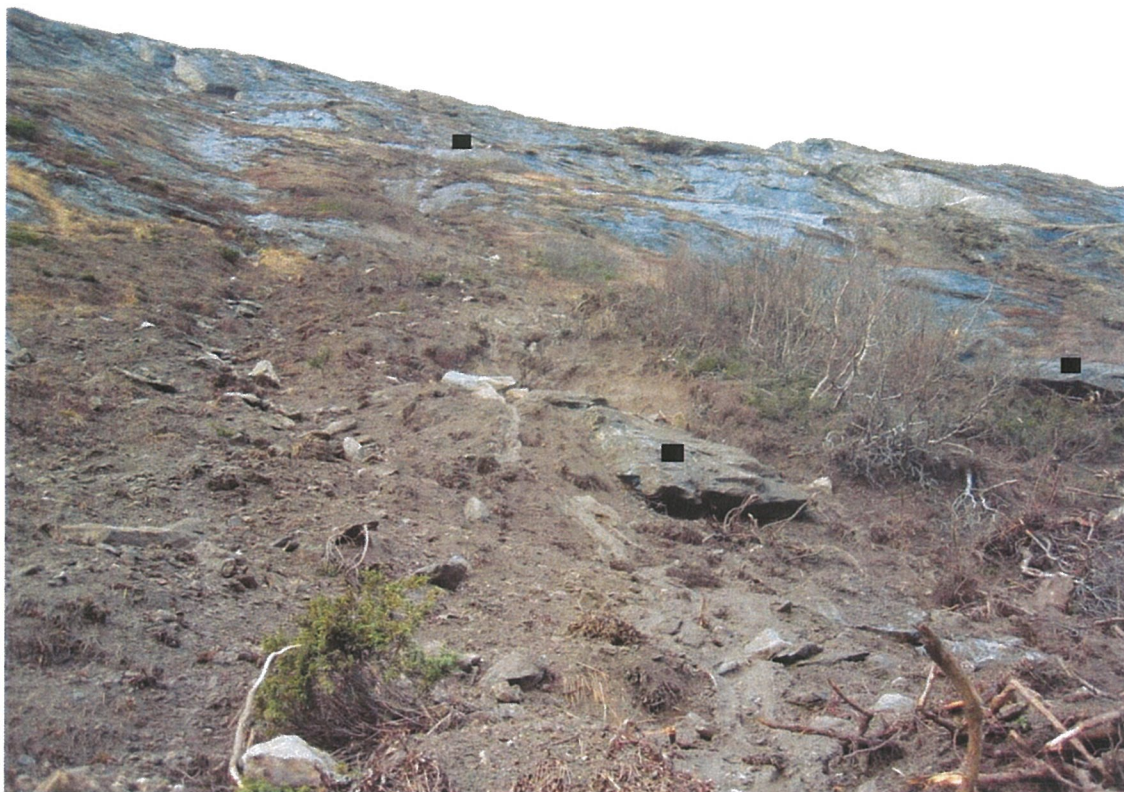
Trykk av vann og jord har løst ut ei stor blokk. Denne har dratt med seg en del jord nedover. Mindre deler av denne store blokka er blitt slått av. Men blokka har stort sett holdt seg hel. Øverste merke på bildet nedenfor viser løsneområdet, merket til høyre den store blokka og merket nede og midt på bildet ei blokk som trolig ble slått av på turen ned.

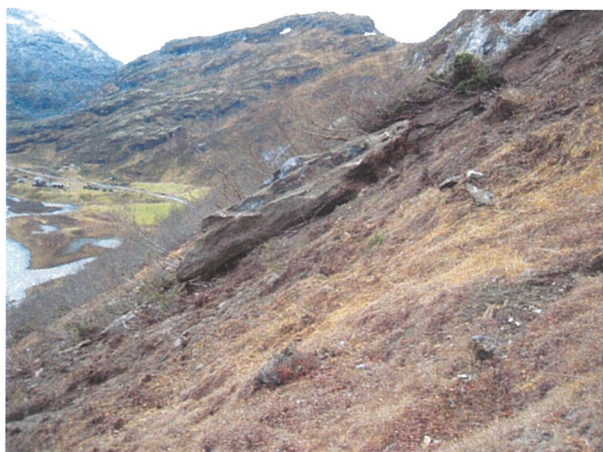
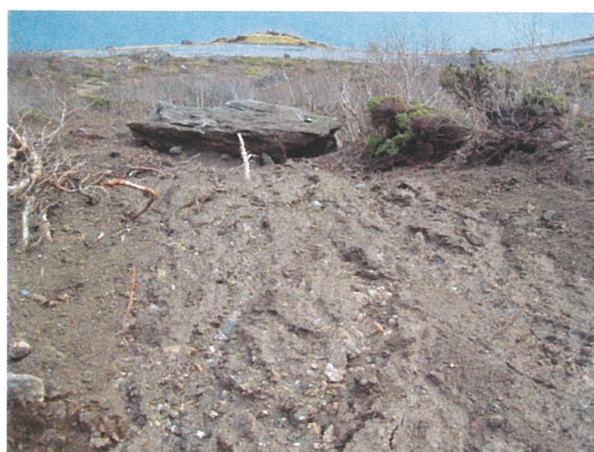
Den store blokka sett fra sida og ovenfra, har sklidd på bløt jord.

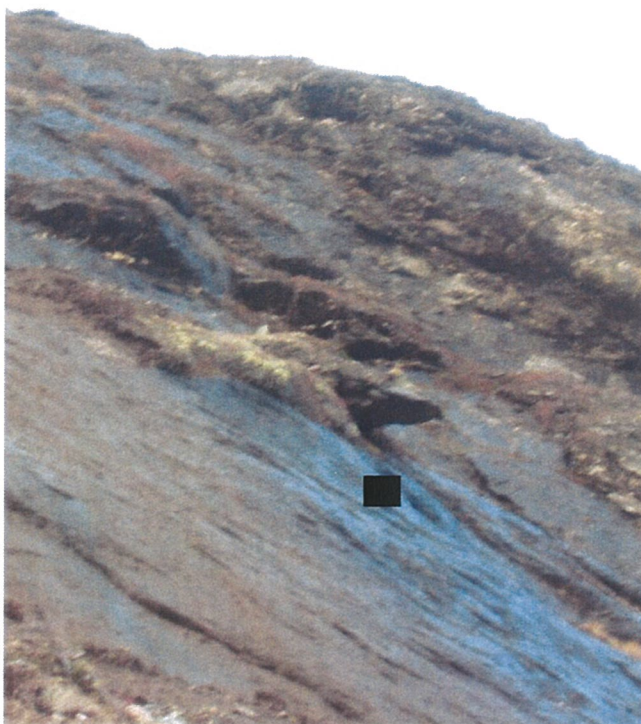
Blokk ovenfor merket har muligens dårlig stabilitet, men den er vanskelig tilgjengelig. Den ligger øst for løsneområdet.

Det er ikke behov for noen spesielle tiltak nå. Blokk på siste bilde vil muligens komme ned før eller siden. Men den representerer en av mange rasmuligheter i området.
