FELTFORSØK PÅ RV.36 VED HELGEN, 1987

ARMERING AV ASFALTDEKKER

SYNTETISK ARMERING I KOMBINASJON MED POLYMERASFALT  
SLUTTRAPPORT 1991

TELEMARK VEGKONTOR  
LABORATORIET  
SKIEN, 24.MAI 1991  
SAKSBEHANDLER: R.T.STRAUMSNES

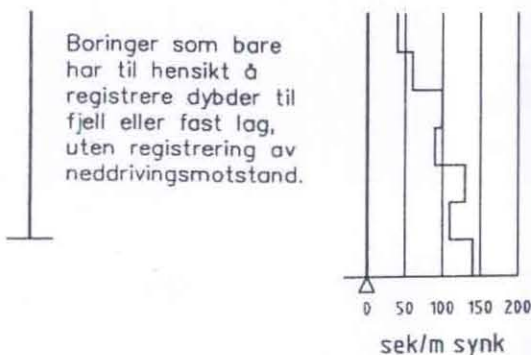
## ENKEL SONDERING

Boringer som bare har til hensikt å registrere dybder til fjell eller fast lag, uten registrering av neddrivingsmotstand.

Ved enkelt sondering med slagbormaskin og sondering med fjellrigg kan synk vises som sek/m.

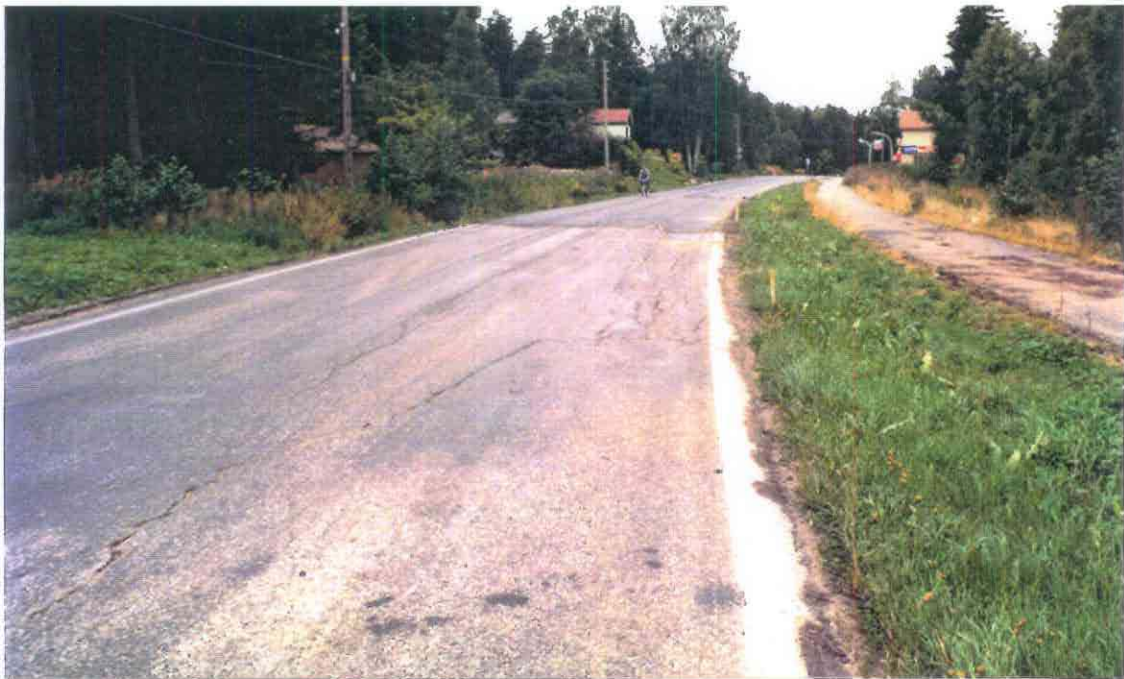
1.

Km.15.745: Registreringer før asfaltering viste dype hjulspor, krakelering og dårlig bæreevne. Se bilag 23, bilde 1, der dette partiet sees i høyre vegbane.

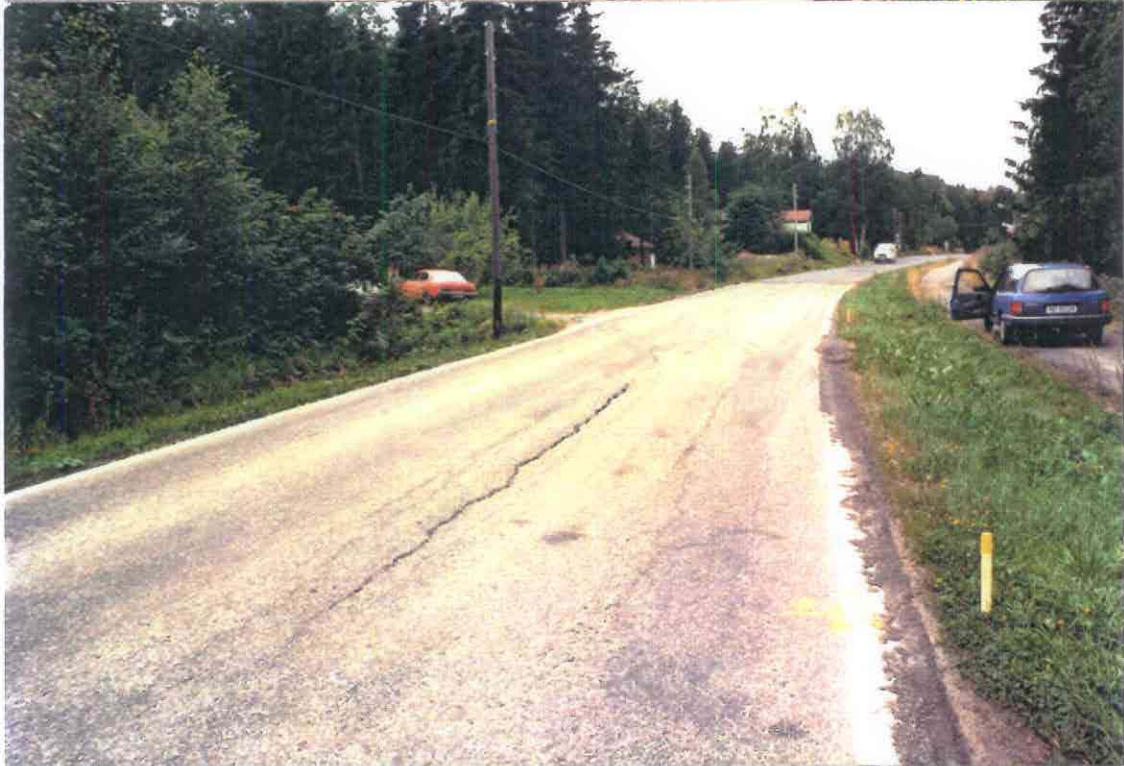
2.

Generelt: De store langsgående midtsprekkene over hele feltet har ikke kommet igjen. På bilag 23, bilde 2 og 3 vises feltet før forsøket.

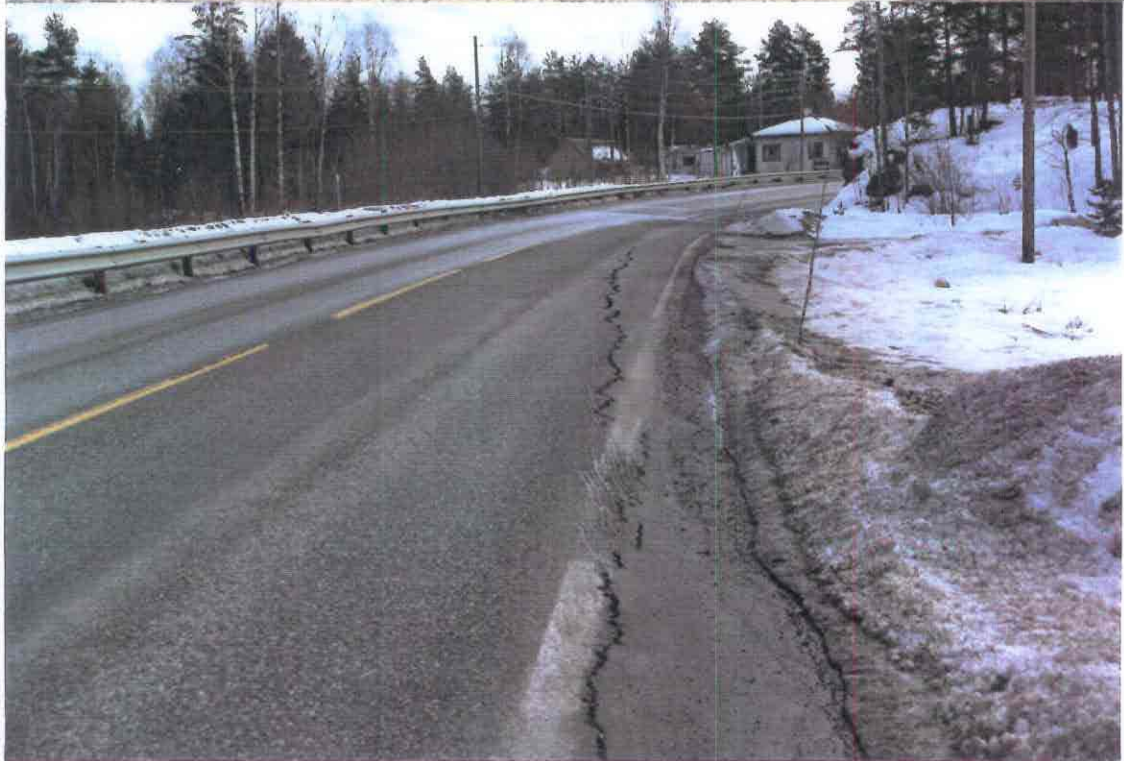
3.

Km.15.500 - km.15.585: Langsgående sprekk i venstre kjørebane kommer igjen. Observert først våren 1990. Denne sprekken kommer i skjøten mellom gammel/ny vegkonstruksjon i forbindelse med tidligere vegomlegging. Se bilag 23, bilde nr.3.

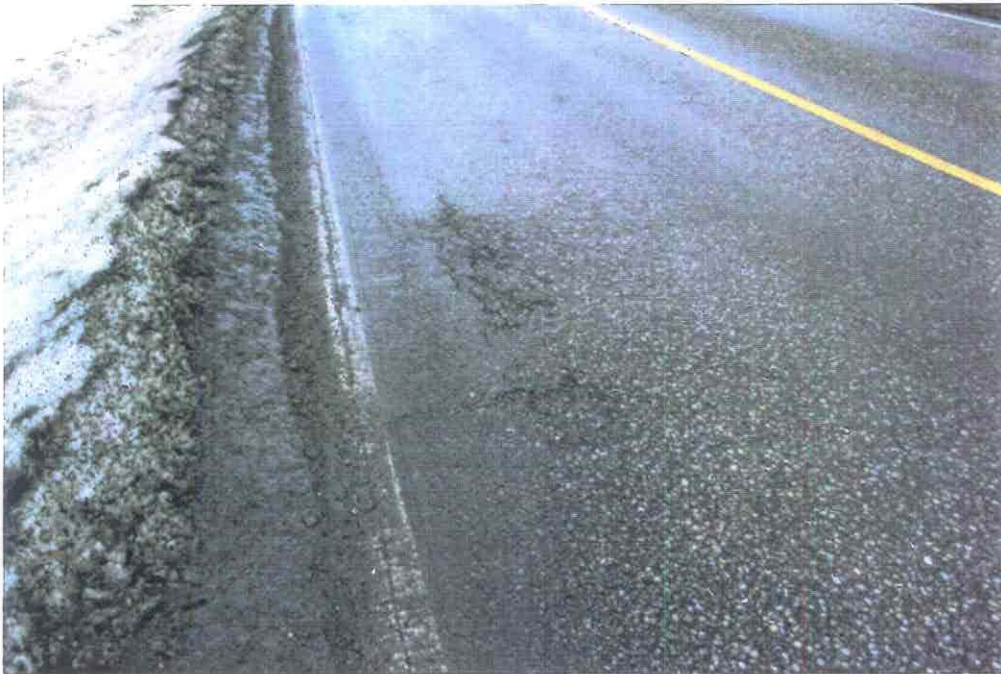
2.

Skade først registrert våren 1991. Se bilag 24, bilde 2, der første antydning til oppsprekking er vist. Kort tid etter oppsto hull i asfalten som siden er blitt større. Armeringsnettet er slitt vekk. Se bilag 24, bilde 3.

På andre vegstrekninger hvor det er lagt syntetisk asfaltarmering er det registrert tilsvarende skader som ved km.15.745. Det viser seg at det er dårlig heft mellom asfalt og armeringsnett og det pågår undersøkelser for å finne årsaken til dette. Veglaboratoriet vil gi ut en rapport når resultater foreligger.
