### Notat

| Oppdrag: | Skredhending | | Dok. nr. i Mime: | |

### Fv 337, Hp 1, Km 19,500. Skred Uksabåsen

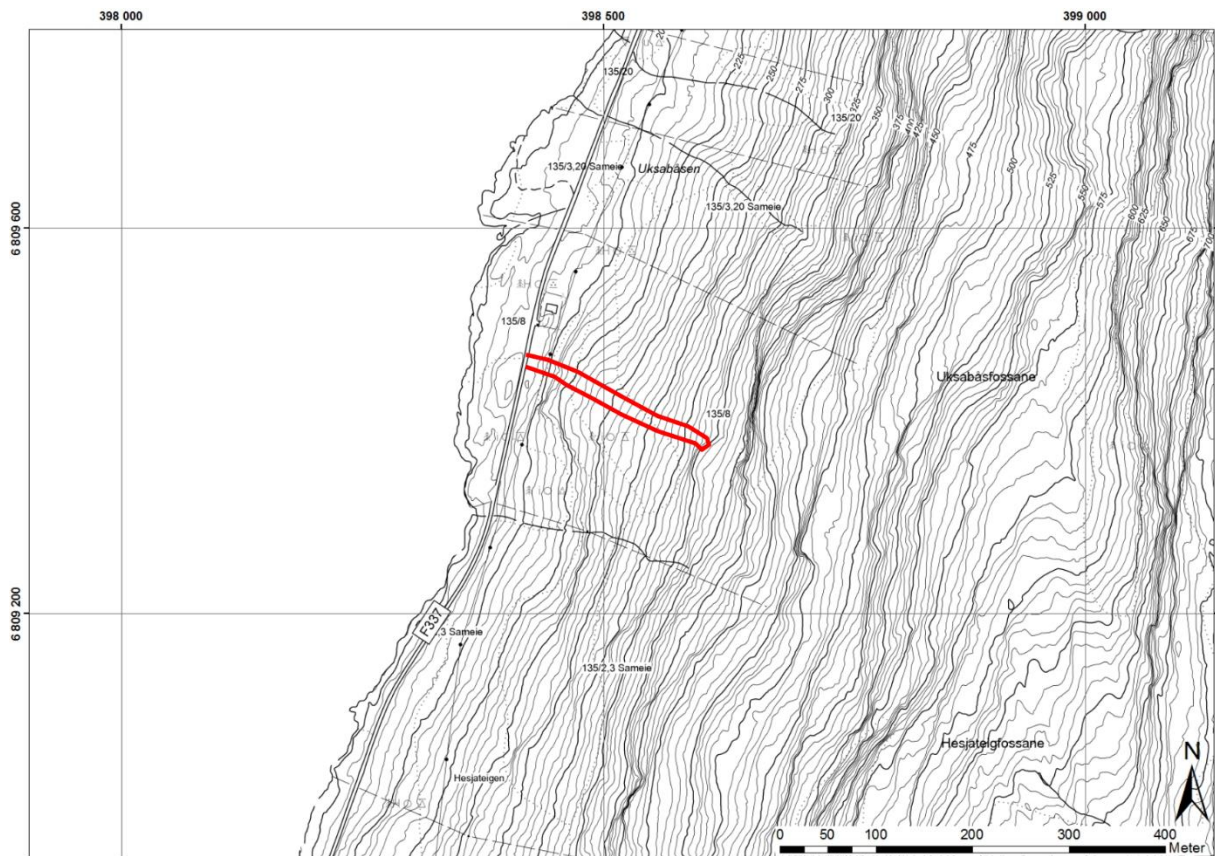
Figur 1: Skredløpet markert med raudt.

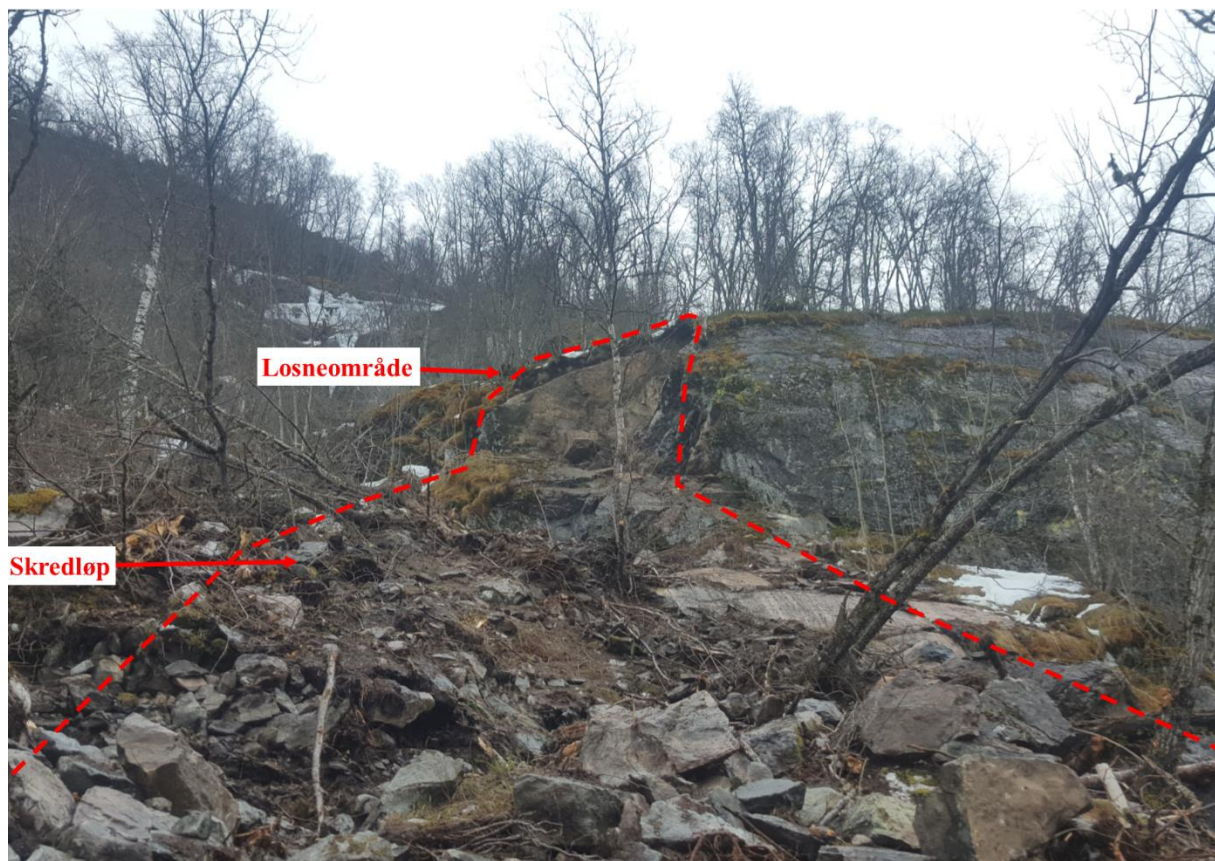
Figur 5: Bilde av øvre del av skredløp og losneområdet.

Natt til 01. april var det kraftig nedbør i området og steinen vart meldt inn rundt 09:30 laurdag morgon. Steinen har mest truleg komme ein gogn i løpet av natta. Losnepunktet er deler av ein berghammar som ligg på 325 moh. Denne blokka har tatt med seg ein del urmassar frå nedsida av hammaren (Figur 3 og Figur 5) litt nedover skredløpet. Det aller meste har stoppa i terrenget, med unntak av deler av blokka frå berghammaren som nådde ned til vegen på 185 moh (Figur 3, Figur 6 og Figur 7). Dei blokkene som vart liggande i terrenget over stoppa i dei slakrare partia av skredløpet og det vart ikkje vurdert at det ville begynne å skli att med det første. Her er det litt avhengig av om det var snøen eller lausmassar som stoppa det. Her kan det vere aktuelt å reise opp att for å sjå når snøen har reist, men mest truleg vil blokkene ligge godt i terrenget no. Losneområdet ser ut til å vere reint for lause blokker, men lausmassekanten har nokre blokker som kan dette ned til ura under. Det er ikkje vurdert sannsynleg at desse blokkene når vegen.

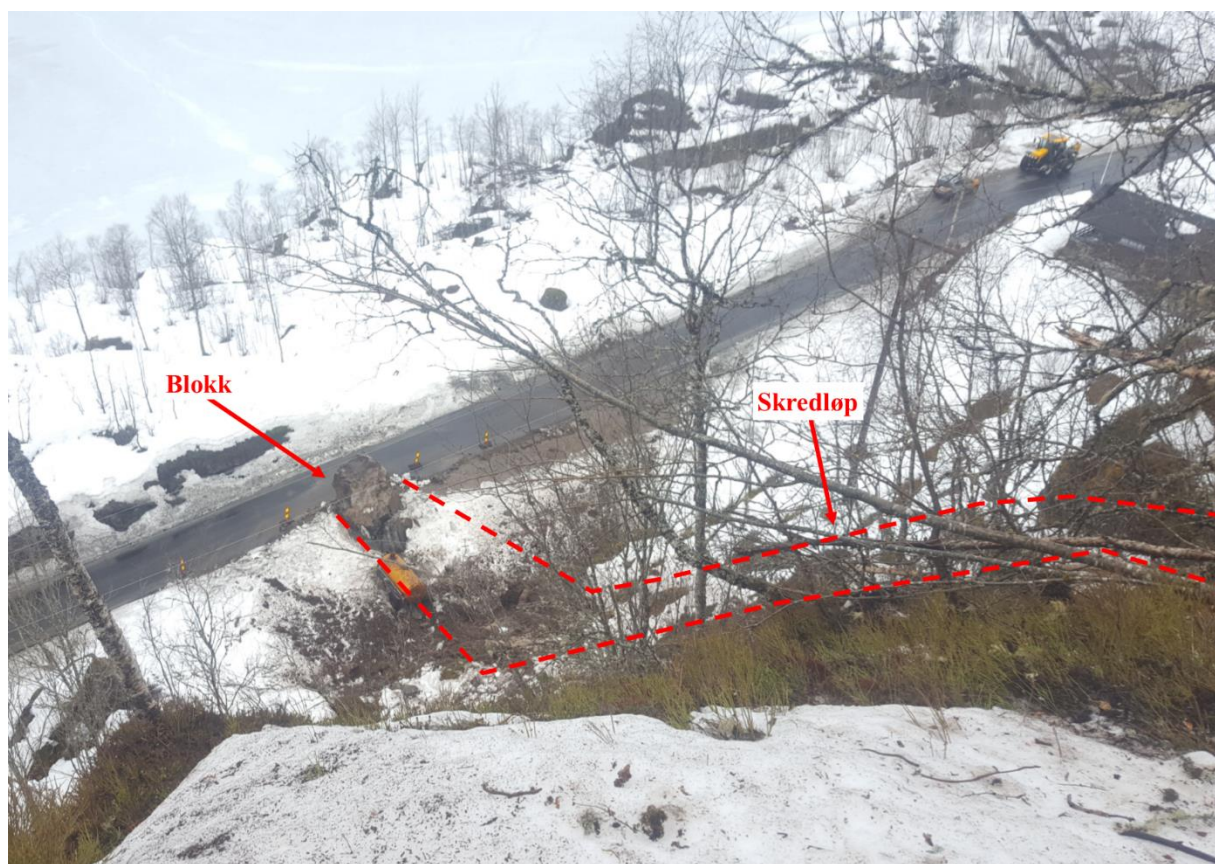
Figur 6: Nedre del av skredløpet tatt frå berghylle på oppsida av vegen.

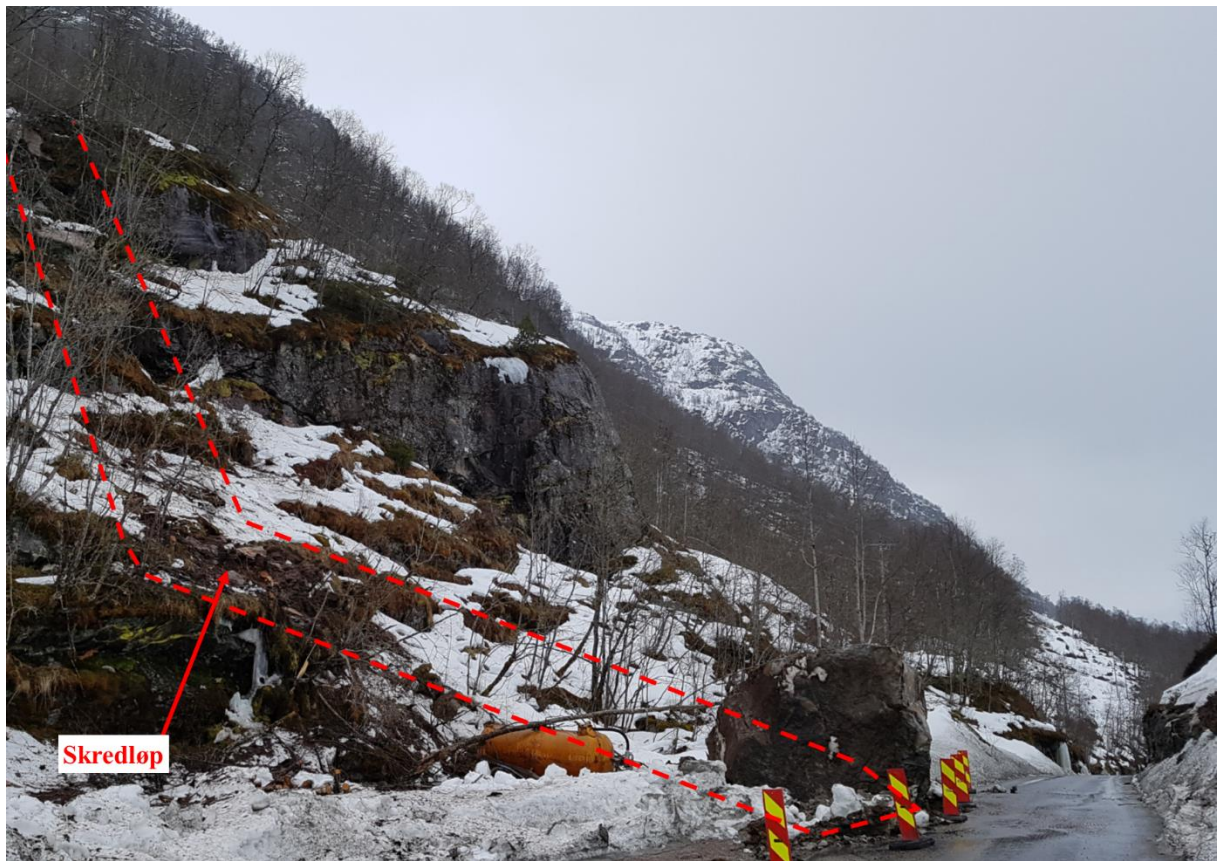
**Figur 7: Blokka sett frå vegen**

Grøfta på utsida av vegen var brøyta slik at lastebilar kunne komme forbi også vart det avtala med entreprenør som skal komme i løpet av første del av veke 14 å fjerne blokka.
