| Oppdrag: | Vurdering av skredfare på Gaularfjell | | Dok. nr. i Mime: | | 17/3821-4 |
| Planfase: | Drift | Arkivkode: | 460 | Rapportnummer: | 30262-GEOL-1 |
| Kommune: | Balestrand | Vegnr.: | Fv13 | HP: 8 | Km: 0,520-11,523 |

### Fv 13, Hp 8, Km 0,520 – Km 11,523. Gaularfjell. Vurdering av skredfare før sumaropning 2017

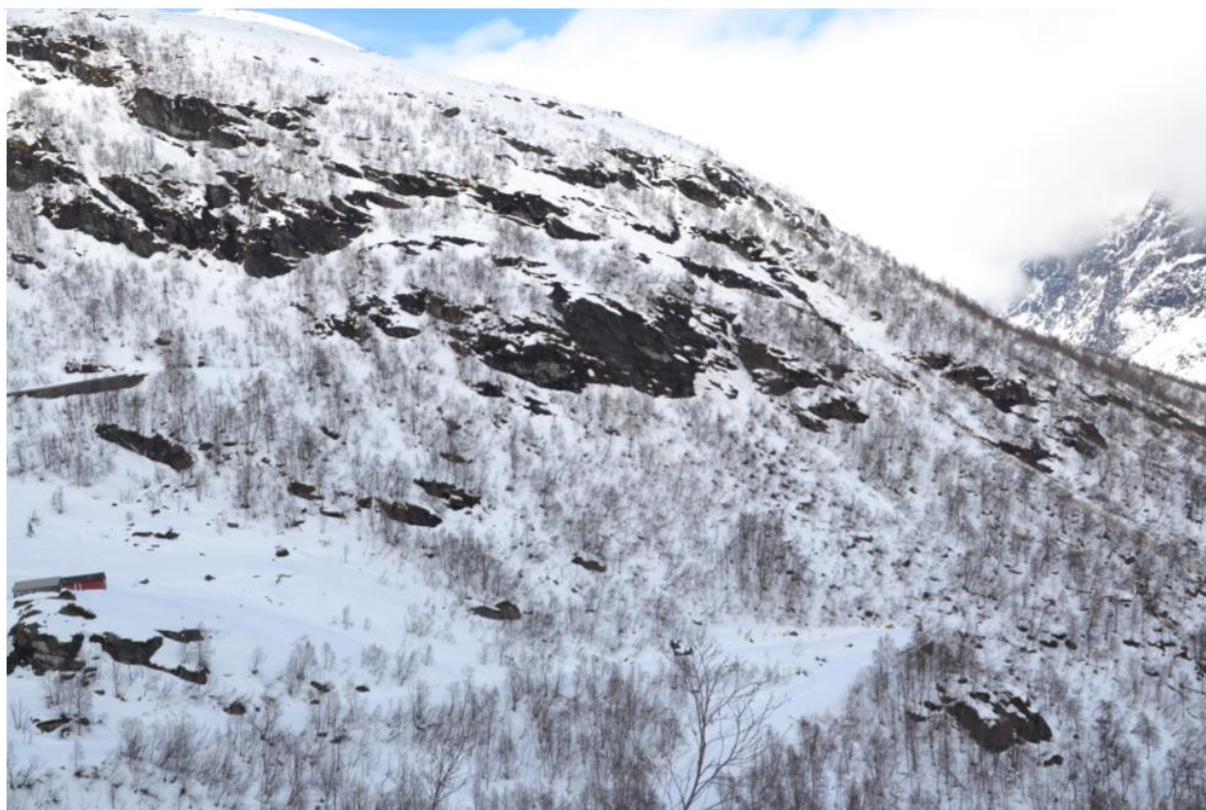
Figur 1 - Området ved dei øvre svingane 27.3.2017. Lite oppsprekking, dei fleste skreda har stoppa i terrenget over vegen

Det har gått få skred i vegen i området gjennom vinteren. Fleire skred har stoppa i terrenget over vegen, men situasjonen har vore annleis enn ein vinter med mykje snø. Figur 1 viser området ved dei øvre svingane 27.3, figur 2 25.4. Til samanlikning viser figur 3 det same området 27.4 2015. Då var snødekket betydeleg tjukkare. Mykje var fortsatt på gli ut, og det var fleire skredhendingar i vegen både før og etter vegen vart brøytta. Figur 4 og 5 viser same området 27.4.2015 og 25.4.2017.

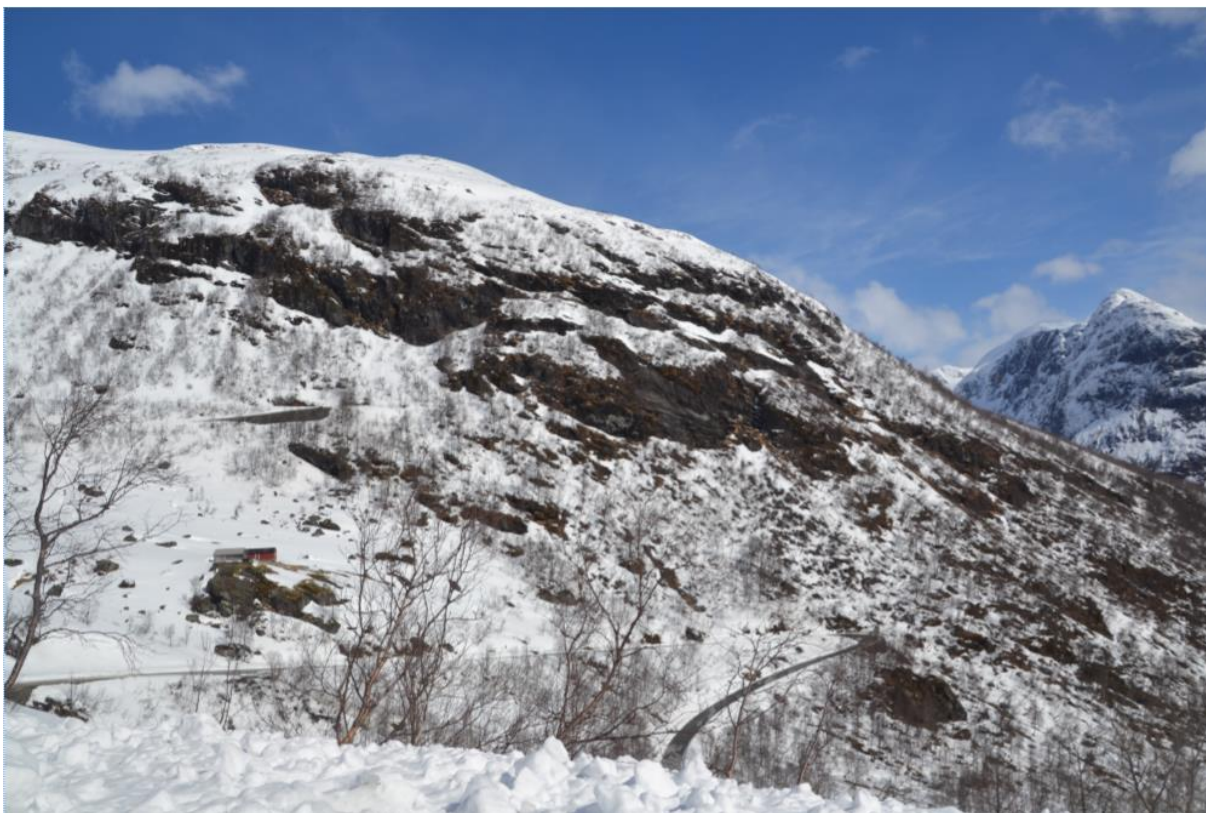
Figur 2 - Same område som i figur 1, tatt 25.4.2017. Har smelta betydeleg i området. Ikkje oppsprekking/sig i snødekket her

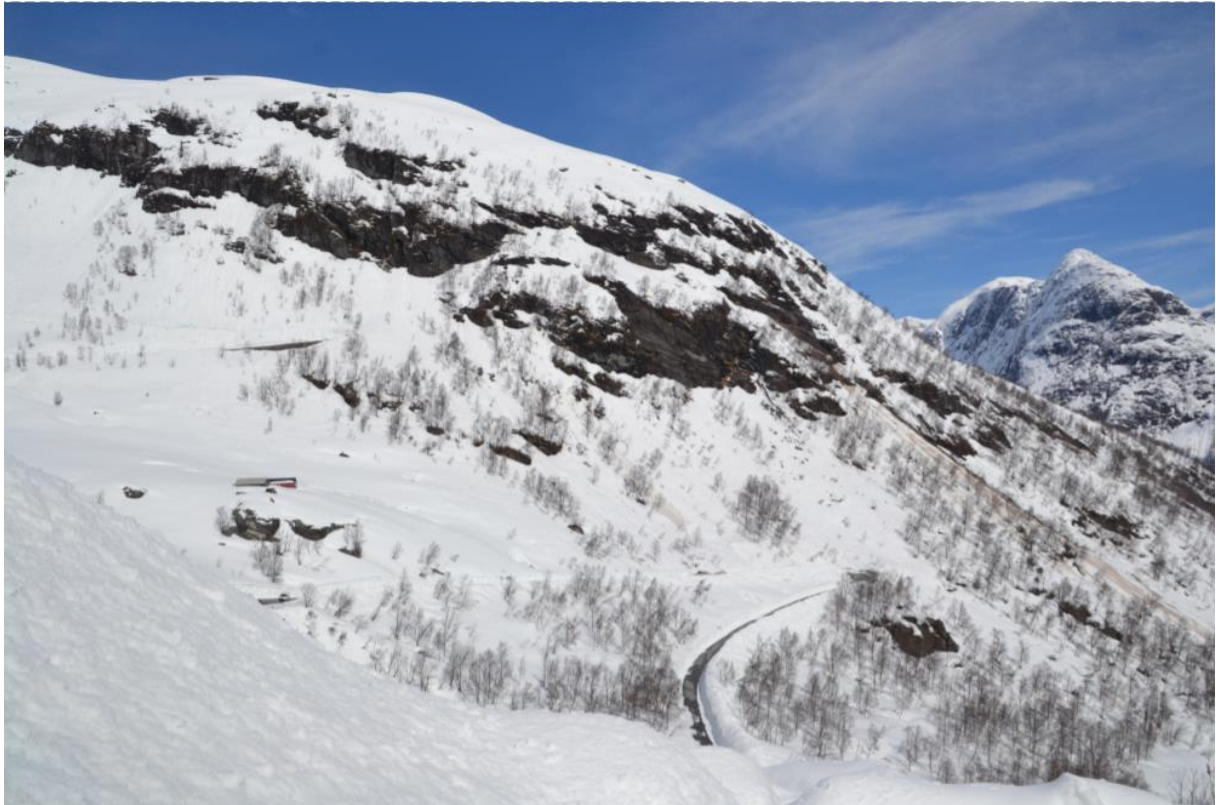
Figur 3 - Same område som i figur 1 og 2. Viser situasjonen 27.4.2015 då det var mykje snø i terrenget. Oppsprekking, sig og skred i veg i store delar av strekket

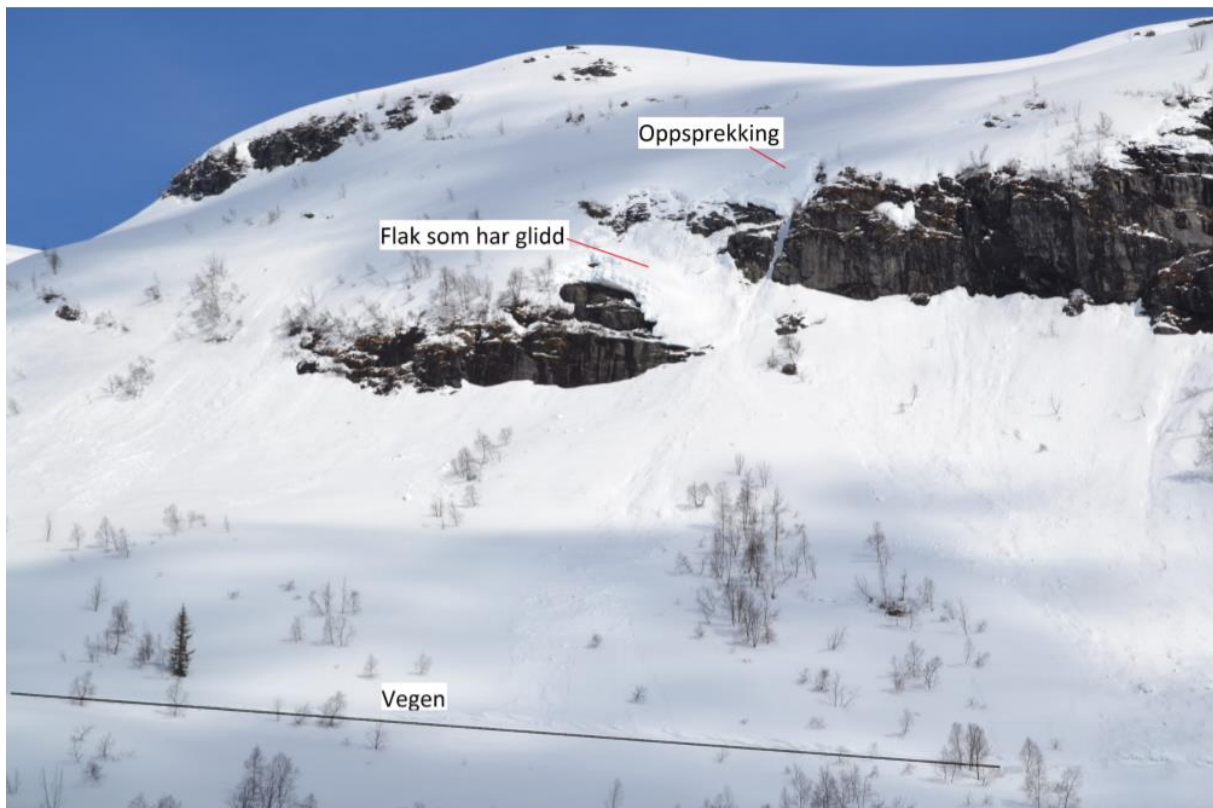
Figur 4 - Området over den øvste svingen 27.4.2015. Tdeleg oppsrpekking og sig

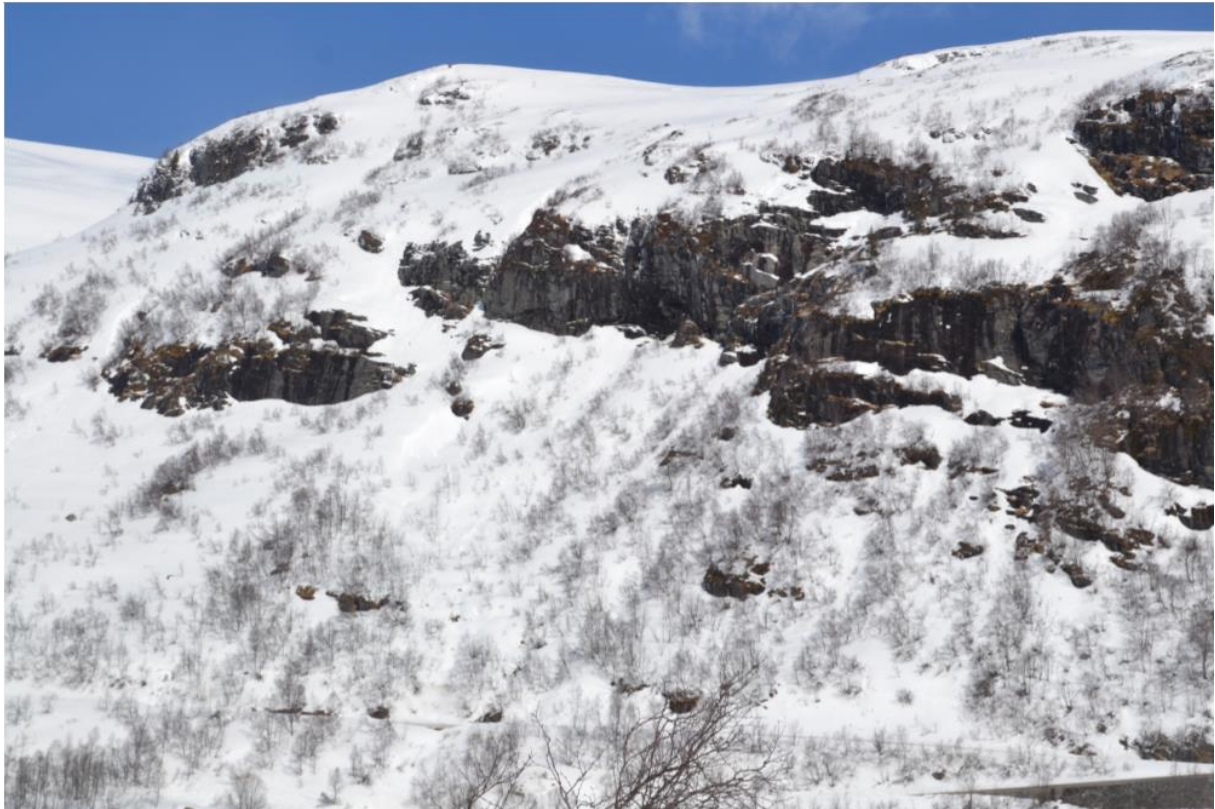
Figur 5 - Same område som i figur 4 25.4.2017. Her er snødekket tynnare. Det er ikkje sig og oppsprekking i området

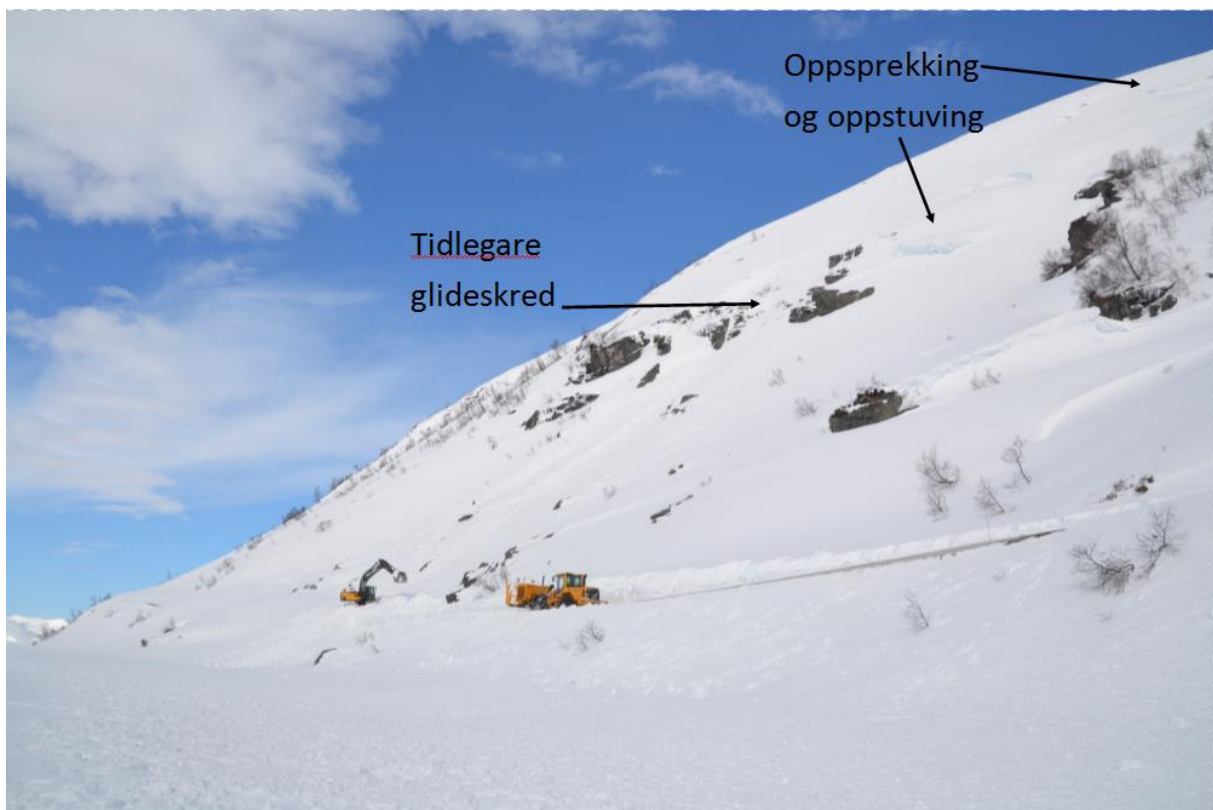
Figur 6 viser området ved Snildaneshola. Her har det allereie gått eit glideskred, medan oppsprekking av området lenger mot Utsikten kan utvikle seg til eit skred på sikt. Figur 7 viser det same området i 2015. Her viser det tydeleg at det er meir sig i eit tyngre og tjukkare snødekke.

Figur 6 - Snildaneshola 25.4.2017. Eitt skred har gått ut tidlegare i vår, medan oppsprekking og sig tyder på at eit nytt skred kan kome på sikt. Oppsprekkinga er begrensa til dette området i motsetning til 2015 vist i figur 7

Det er også tilrådd å følgje med i området for å vurdere om oppsprekking og sig utviklar seg vidare, eller om snødekket berre smeltar ned. Dette gjeld både opp svingane, men i større grad i fjellsida langs Nystølsvatnet. Sig, oppsprekking og glideskred kan skje andre stadar enn det som er beskrive i dette notatet. Ein del nysnø dei siste dagane kan ha dekt over aktive snøsig.

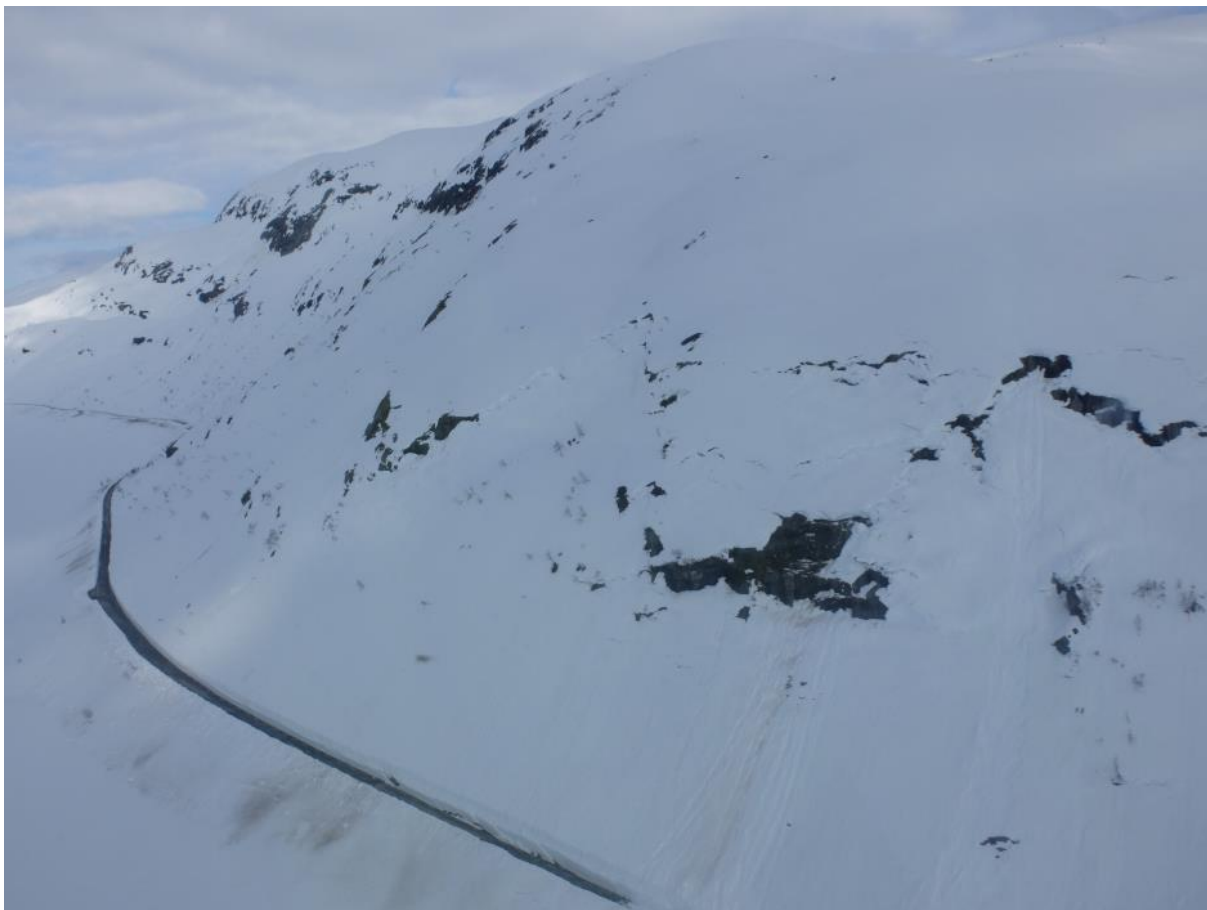
Figur 7 - Snildaneshola 5.5.2015. Tjukt og tungt snødekke fører til mykje sig og oppsprekking, samt mange skred i vegen

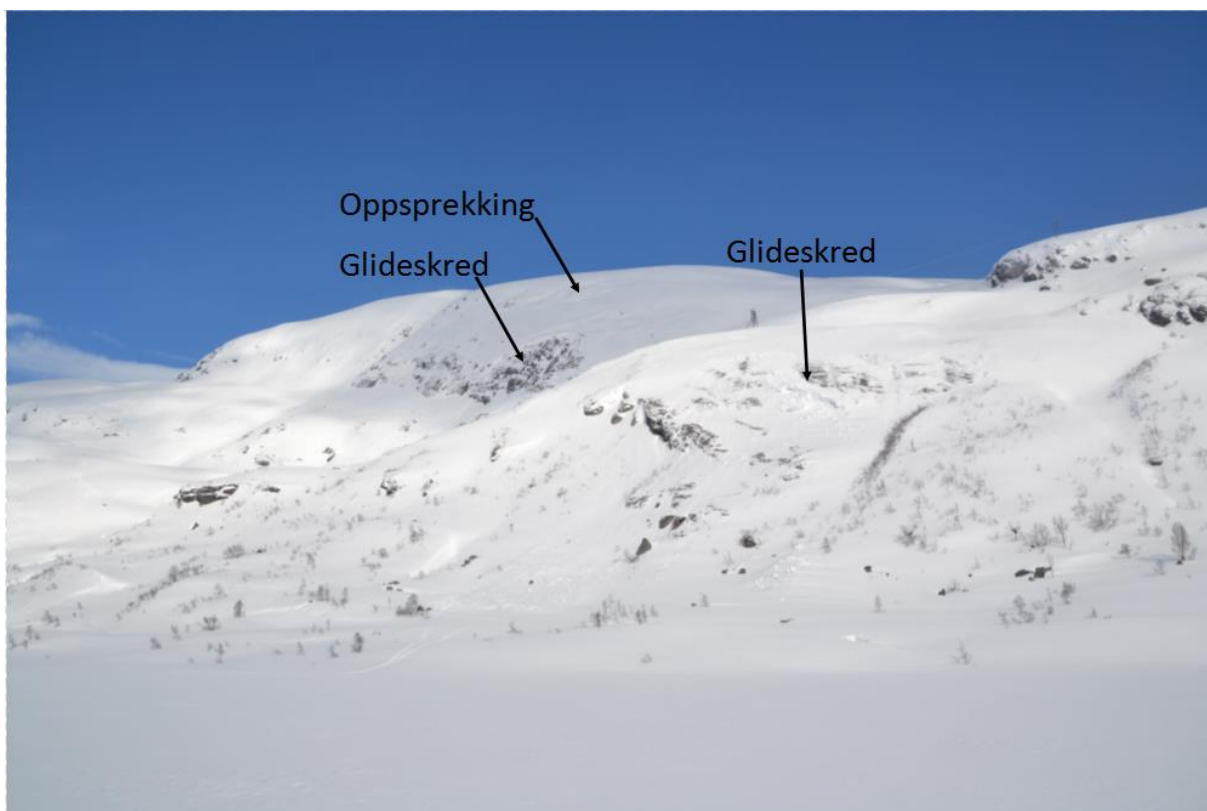
Lenger inn på vatnet er situasjonen greitt oversiktleg i fjellsida. Figur 8 viser eit område der det har gått eit større glideskred. Skredmassane har ikkje nådd heilt ned til vegen. Lenger mot Mjell har det losna eit glideskred høgare oppe. Skredmassane har ikkje kome over flata, og er ikkje synlege i henget ned mot vegen. I overkant av dette skredet er det synleg oppsprekking som kan føre til eit glideskred på sikt. Dette vil truleg ikkje nå vegen sjølv om det skulle losne.

Figur 8 - Situasjonen langs vestre del av Nystølsvatnet
