# Oppdrag I-37C , rapport nr. 2

## E 18 Rømyr-krysset Supplerende sikring av fjellskjæring

## **E18-05 RØMYR-KRYSSET,**

### **supplerende sikring av fjellskjæring**

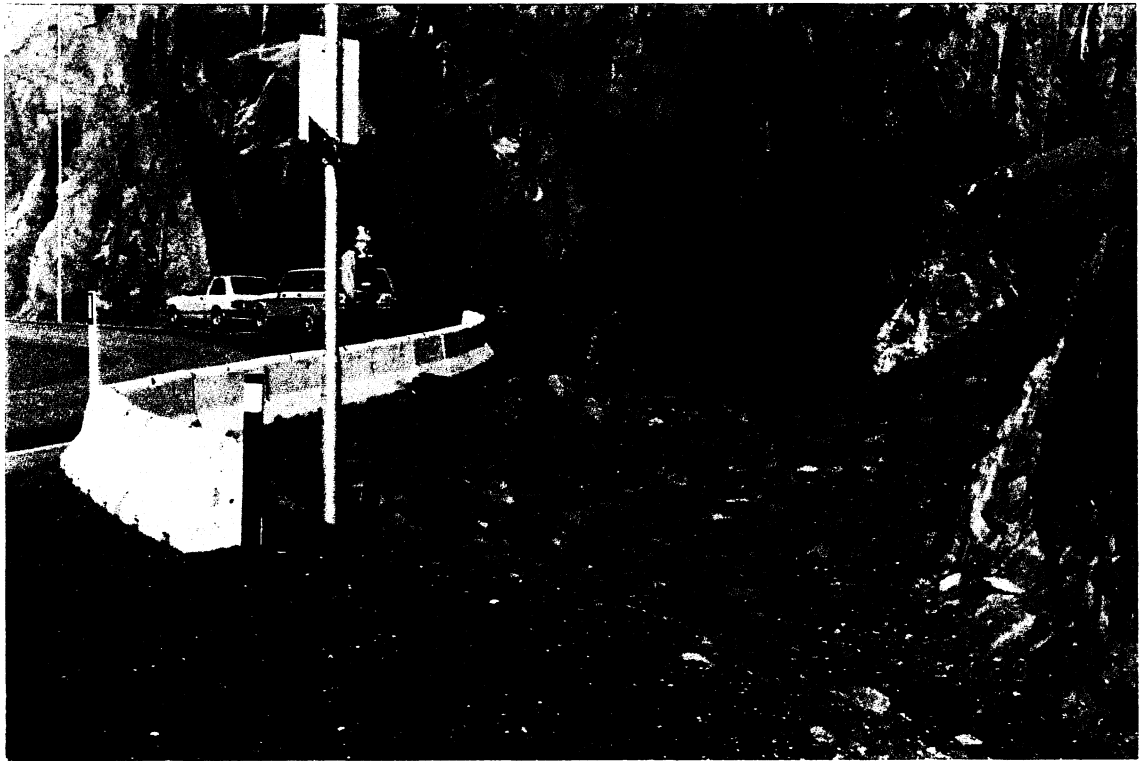
↑ FOTO 1

Det har vært nødvendig å sette opp en mur av betongelementer for å stoppe massene før de kommer ut i vegen (foto 1). Dette materialet kommer fra øvre del av fjellskjæringen, mesteparten følger et "skar" ned mot grøfta (foto 2). I tillegg faller småstein fra toppflaten av skjæringen til høyre for skaret, ut på G/S-vegen (foto 1).

En mur av prefabrikerte betongelementer er satt opp for å hindre de nedraste massene fra å havne ute i vegen.

En del mindre steiner fra toppflaten av nærmeste skjæring faller også ut på G/S-vegen.

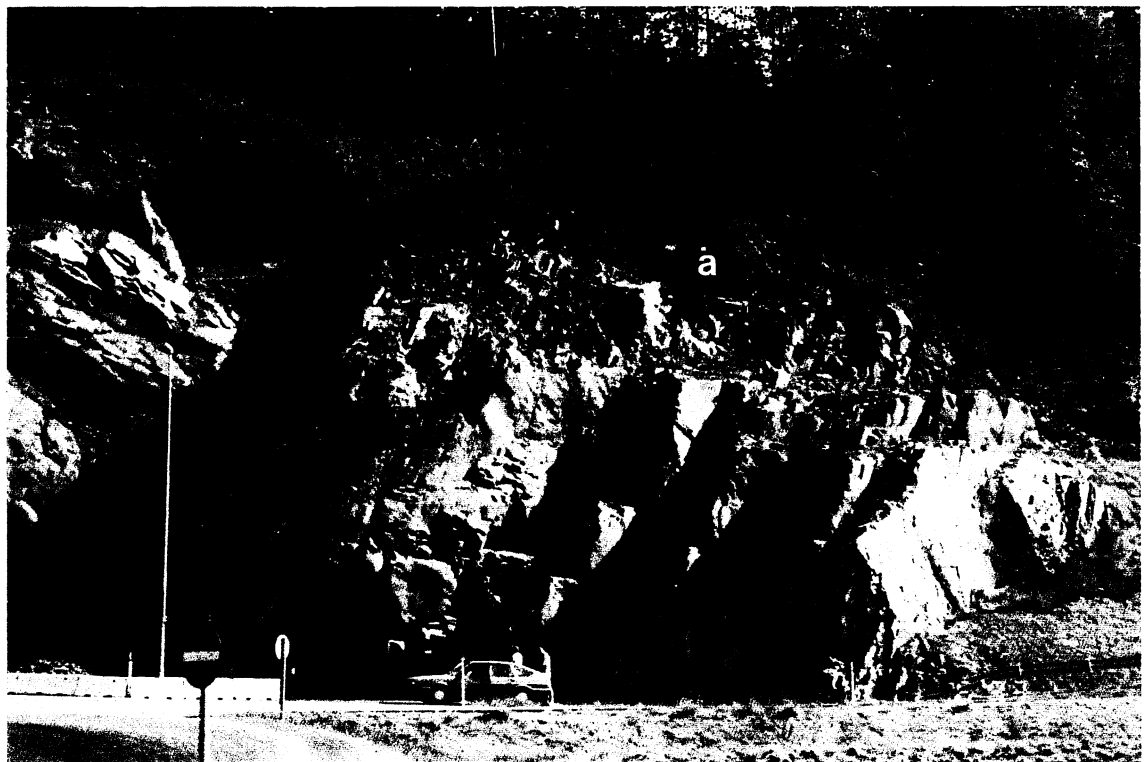
Toppflaten av skjæringen over G/S-vegen består av en rekke hyller med svakt fall ut mot vegen (foto 5). Mye av bergoverflaten er også relativt bratt. Disse flatene er strødd med jord og småstein i alle størrelser, og av og til, særlig i perioder med sterk nedbør, må noe av dette komme ut i vegen.

**FOTO 5** Sørvestligste del av fjellskjæringen, over G/S-vegen.

Hyllene på toppen av skjæringen er overstrødd med jord og småstein, og må spyles ren. Større blokker i øvre del, bl.a. ved 'a' bør sitte, men er relativt løse og kan stabiliseres.

Den vegetasjonsløse toppflaten må derfor spyles fri for løst materiale, også en del mindre steinblokker, hovedsakelig i "lempestørrelse", fjernes.

Større blokker inntil jord/vegetasjonsgrensen bør helst stå, siden de holder tilbake mer blokk- og løsmasse. Noen av disse, bl.a. i blokkparti merket 'a' på foto 5, er store og relativt løse. Enkel bolting i forkant kan holde dem på plass.

Et lavt gjerde av flettverksnetting på flaten nedenfor vegetasjonskanten vil sikre mot ytterligere småras. Et enkelt og billig gjerde kan monteres ved å tre ½-1 meter bred netting ned på galvaniserte bolter av kamstål.

Flatene på toppen av skjæringen over G/S-vegen må spyles ren for jord og småstein, et enkelt fanggjerde kan settes opp.
