E6 Jaktøyen – Tonstad

Orådestabilitet i kvikkleiresoner - vurdering

20071661-00-2-R
25. januar 2008
Rev.: 2, 21. januar 2011

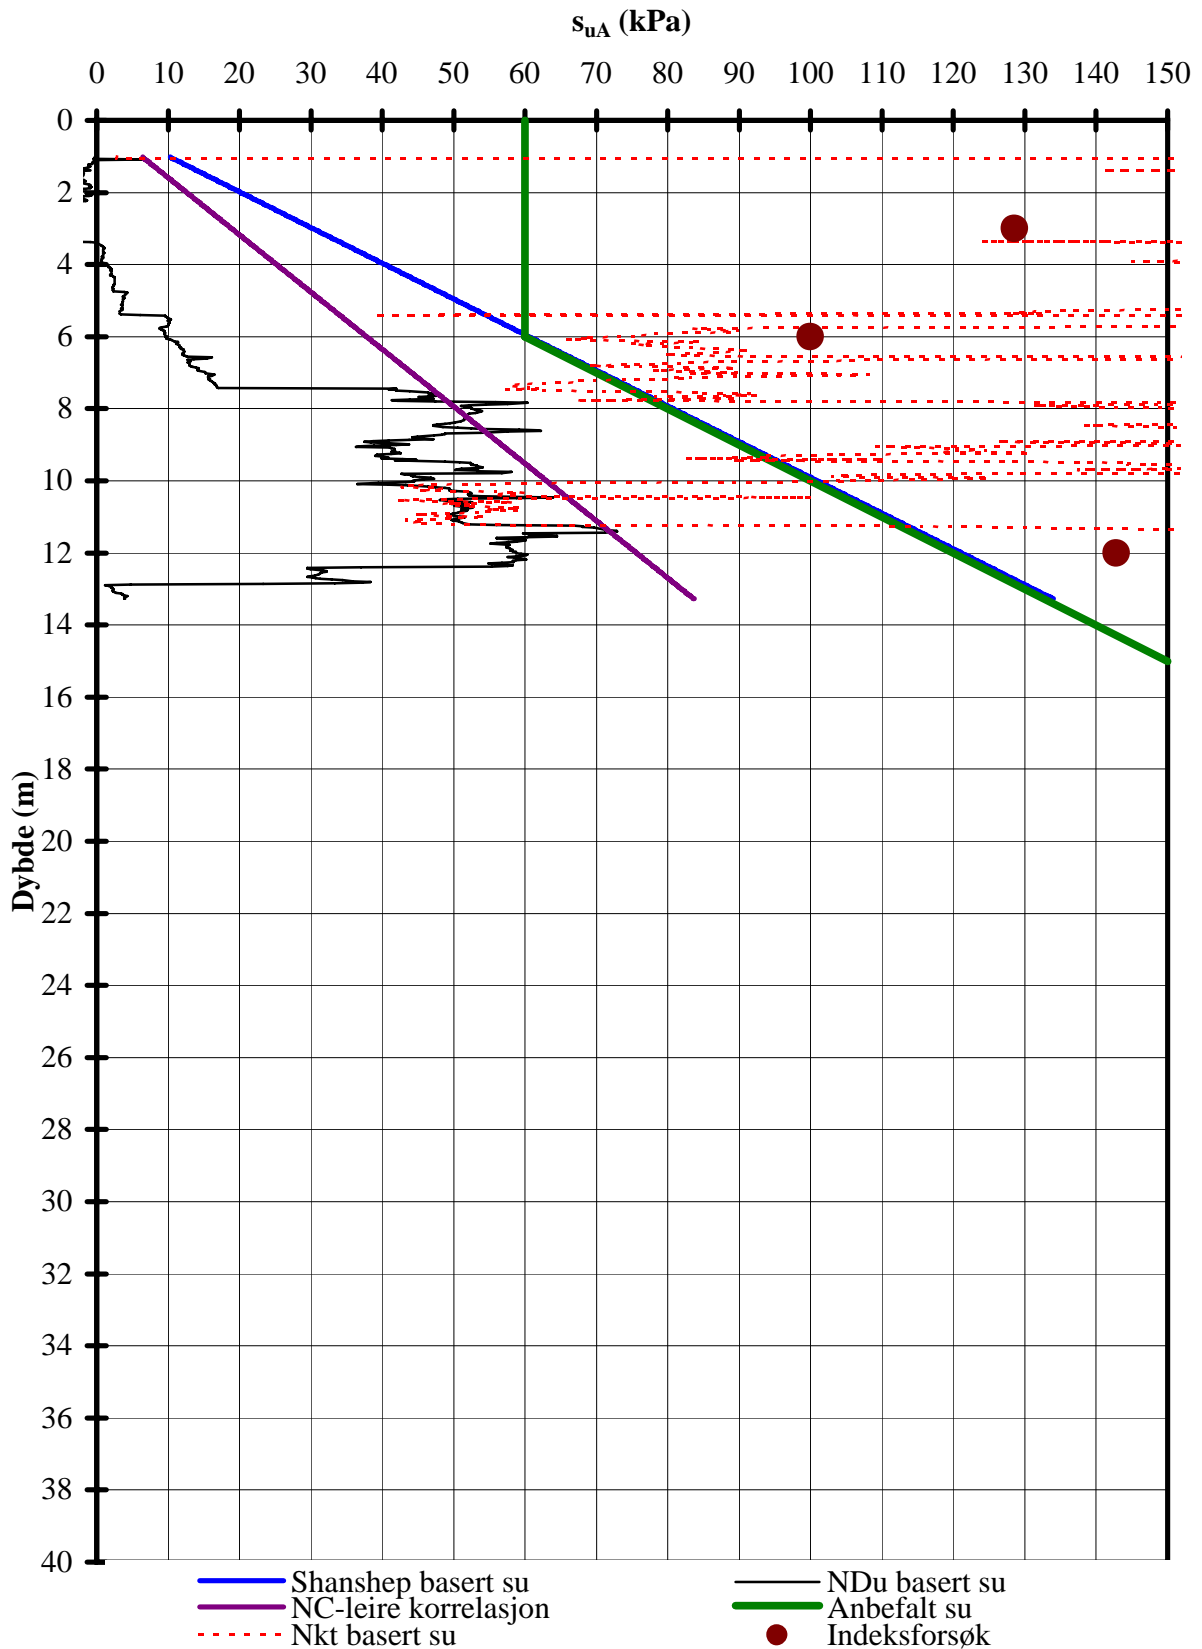
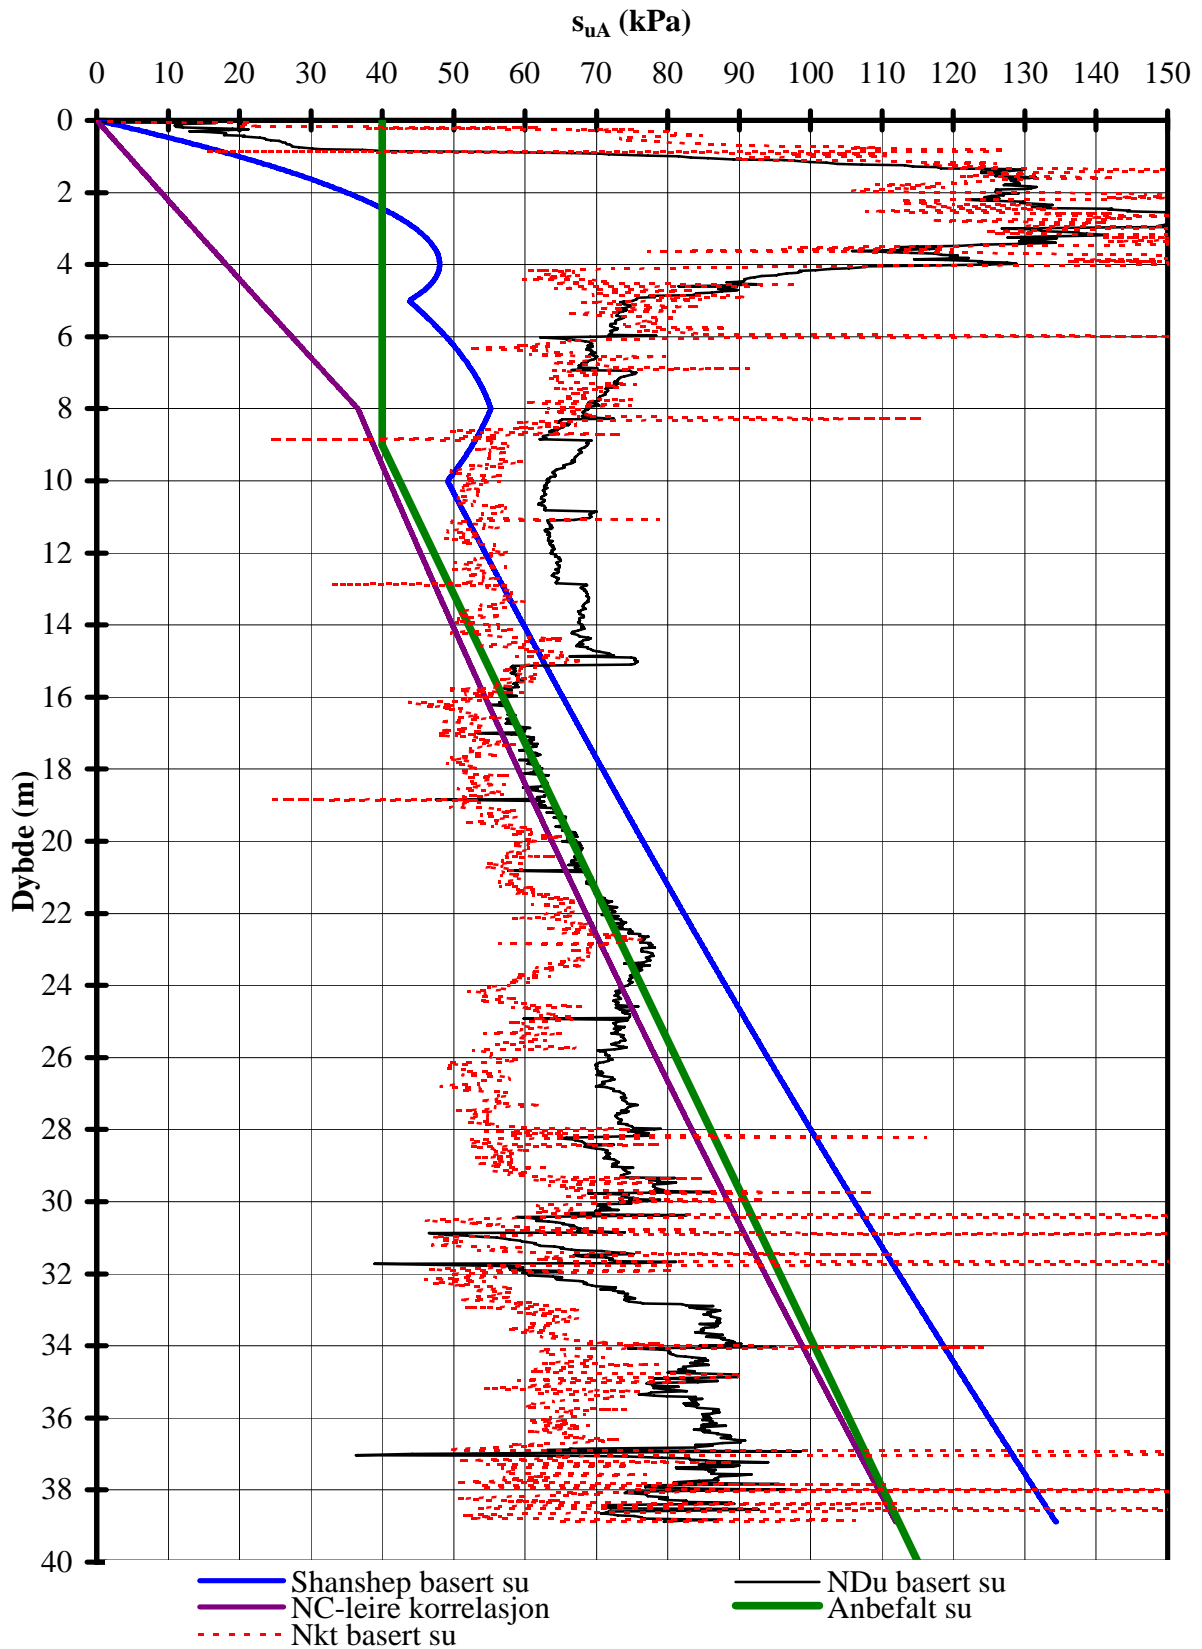
Skjærstyrkeprofilene fra de enkelte CPTU-boringene er vist på figur nr. 2-9. Aktiv skjærstyrke, s_{uA} , er vist både på grunnlag av poretrykksfaktor, N_{du} , (sort kurve), spissmotstandsfaktor, N_{kt} (rød kurve) og overkonsolideringsgrad OCR (blå kurve). Grønn kurve viser valgt designprofil. Skjærstyrkeprofil basert på OCR er utledet fra følgende formel:

Skjærstyrken blir ganske høy, på grunn av den lave grunnvannstanden, dette vises både i CPTU-sonderingen og enaks- og konustester på 54 mm prøveserie, se fig.4.

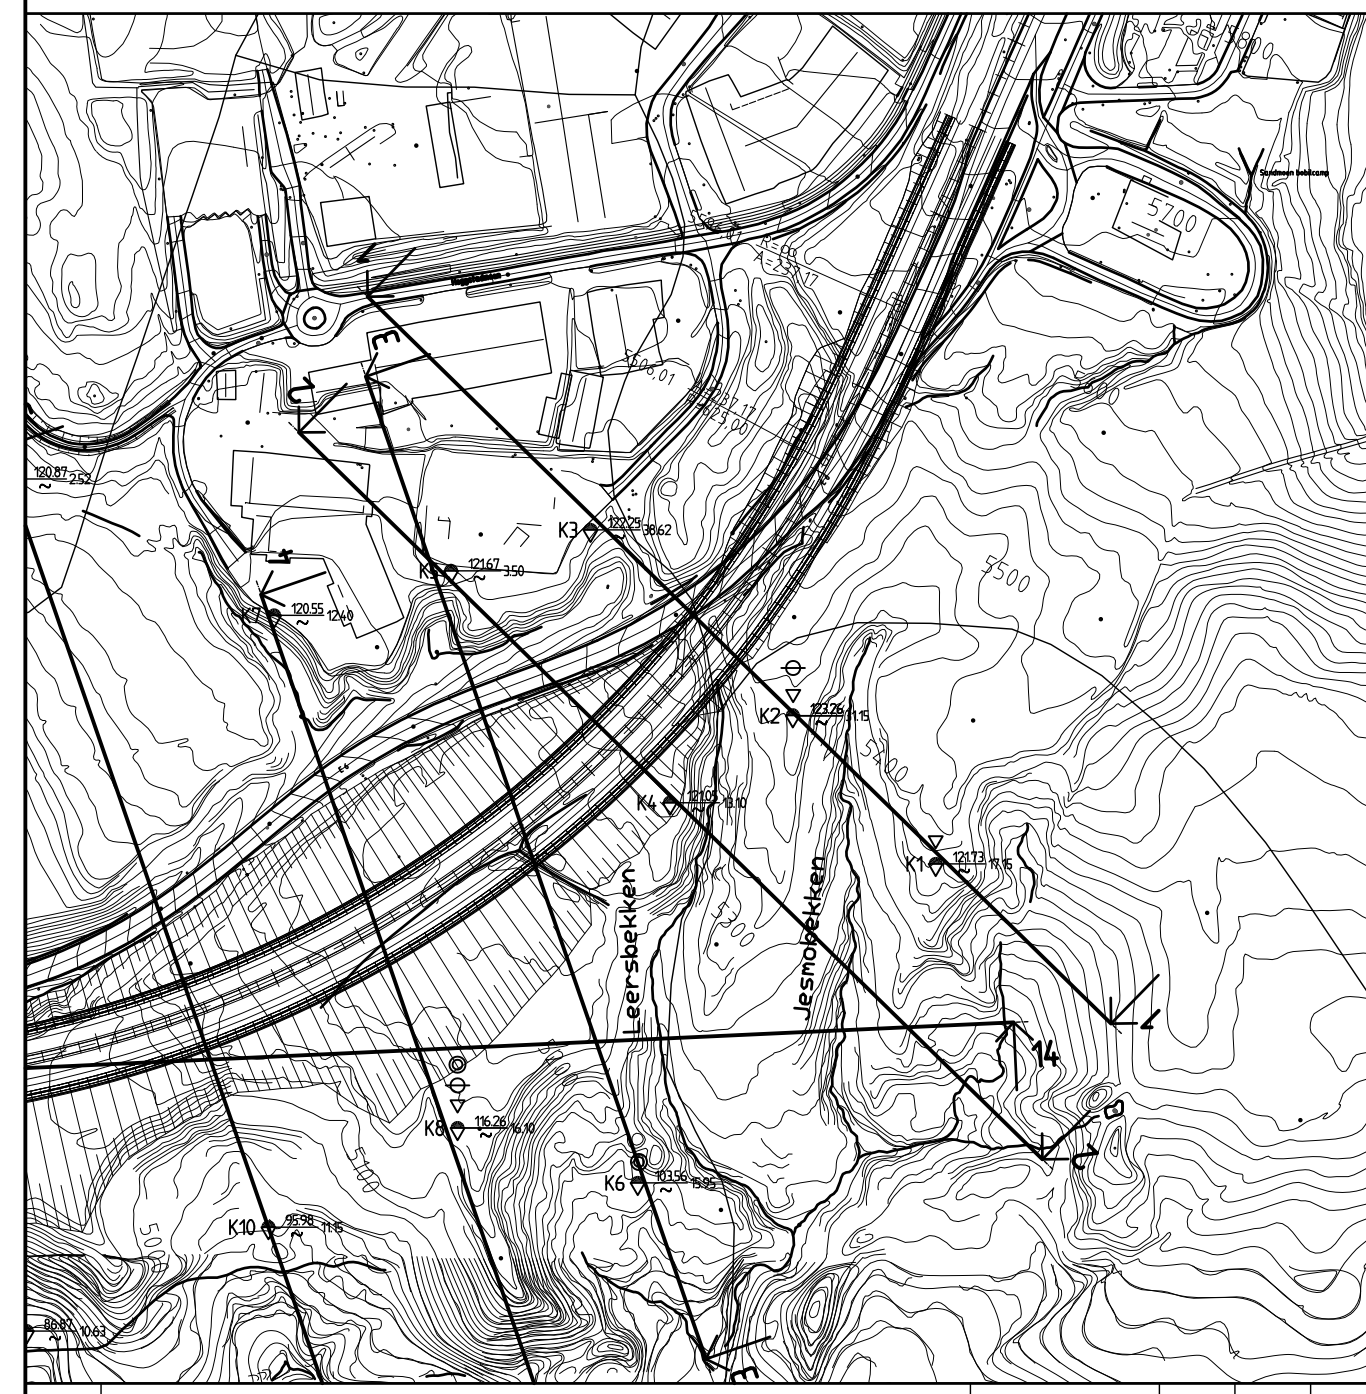
Profil 1-1
1 : 1000

Profil 1-1 er vist i fig. 12. Poretrykk er målt i tre nivåer i K2. K2 ligger på en rygg og viser lavere poretrykksøkning enn hydrostatisk ned til ca 8 m dyp, deretter tilnærmet hydrostatisk økning med dybden.

Ved tolking av CPTU-sonderingene i K1 og K2 er de målte poretrykkene benyttet og interpolert lineært. Tidligere havbunnsnivå antas å ligge i nivå med ryggene, ca kote +125. K1 ligger på en rygg som K2, og antas å ha like forhold. K1 er vanskelig å tolke, men K2 gir et godt bilde av skjærstyrkeprofilen. Dette er benyttet i beregningen av stabilitet.

Sonderingene indikerer lag av grovere masser i dypet, disse er modellert med friksjonsmateriale.

Ingen av sonderingene vurderes å indikere kvikkleire, men det kan ikke utelukkes at det finnes lokale lommer av sensitiv leire i området.

Beregningsmessig sikkerhet mot glidninger er meget god, $\gamma_m = 2,27$. Det bør bemerkes at bekkene i området eroderer i leire og silt, ravinene bærer preg av aktiv erosjon og overflateglidninger.

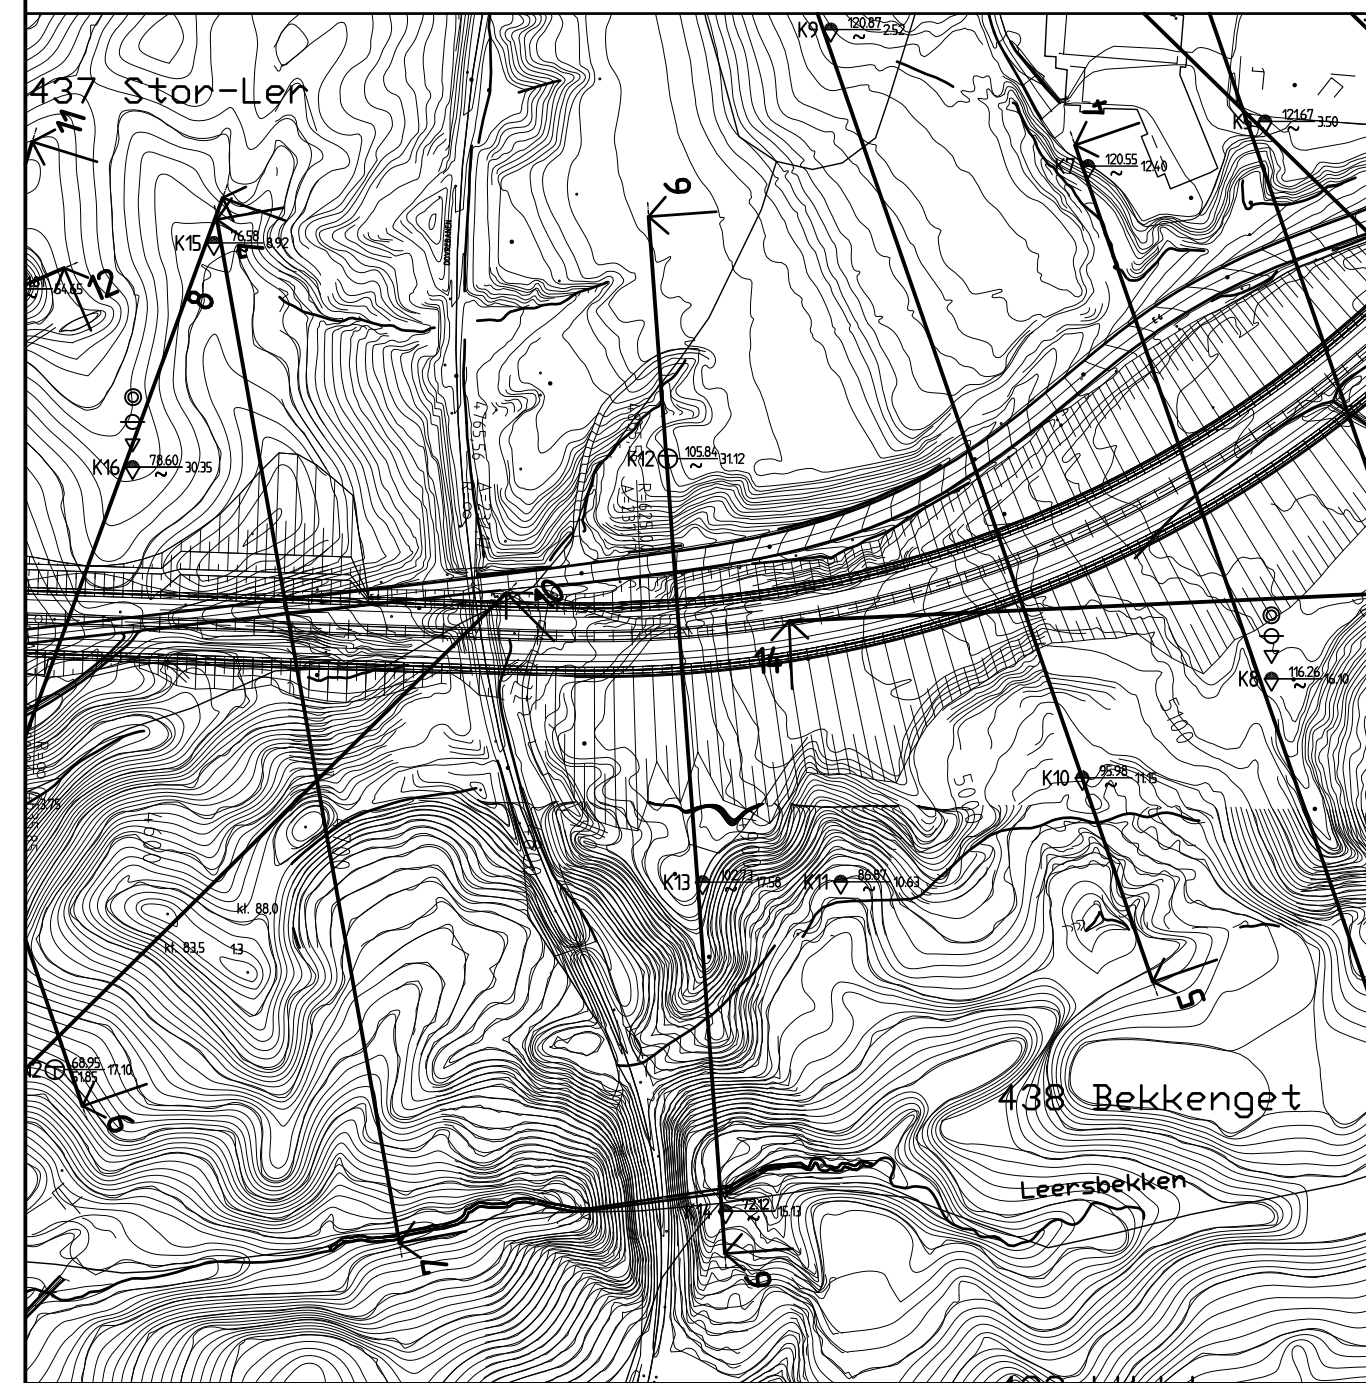
Profil 6-6
 1 : 1000

Profil 6-6 er vist i fig 17. I de lavere delene av profilet er skjærstyrketolkningen fra K14 benyttet. For de høyere liggende delene benyttes skjærstyrke som i K8.

Sonderingene indikerer ikke sensitiv leire, og stopper etter hvert i faste masser. Det kan ikke utelukkes sensitive masser under avsluttet sondering, men dette vurderes i tilfelle å ligge lavere enn kritiske bruddflater.

Sikkerheten mot utglidninger ved E6 er tilfredsstillende, $\gamma_m=1,47$ i faste ikke-sensitive masser. Ny E6 påvirker ikke stabiliteten i negativ retning. Sikkerheten i den planlagte skjæringa er meget god, $\gamma_m=3,58$, her er bruddflata begrenset av det faste laget som sonderingene stopper i. Ned mot Leersbekken er sikkerheten lavere, beregningsmessig $\gamma_m=1,24$ for en plan tilstand. Siden profilet følger en rygg, vil det være geometrieffekter som gjør at stabiliteten er noe bedre enn beregnet. Befaring i området indikerer at skråningen er stabil og anses ikke å true E6.

Nærmest kulverten under jernbanefyllingen er bekken erosjonssikret. Bekken for øvrig, anbefales erosjonssikret for ikke å forverre stabilitetsforholdene ytterligere.
