Rv. 710 Ingdal - Valset

Vurdering av skjæringer og skredrisiko

Nr. 2010008546-001

Rv. 710 Ingdal - Valset
Vurdering av skjæringer og skredrisiko
Reguleringsplan

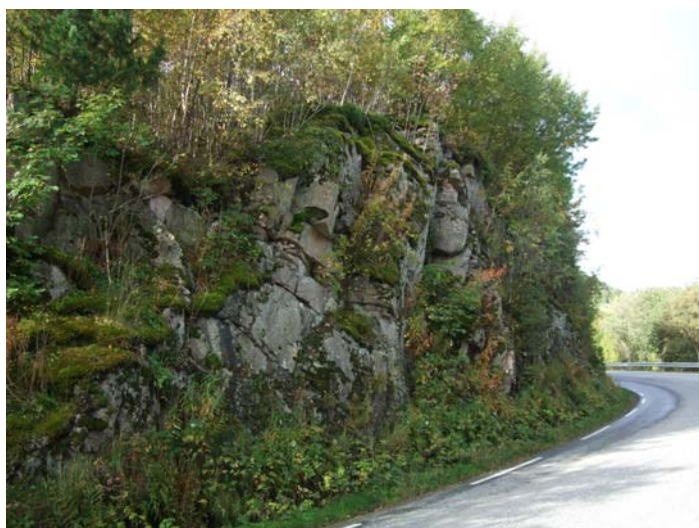
Bilde 1: Skjæring A sett mot øst.

Bergarten er en gneis, dette framgår også av berggrunnsgeologisk kart /2/. Det er målt sprekker i skjæringa, og sprekkerose er gjengitt i vedlegg 5. Det var litt vanskelig å finne foliasjonen, men det er utpeker seg tre sprekkeretninger, samt vilkårlige sprekker. De mest utprega sprekkenene følger retninga på skjæringa (N120°Ø, 70°S).

Utvelting er en mulig utrasingsmekanisme, derfor er det viktig med avtrapping.

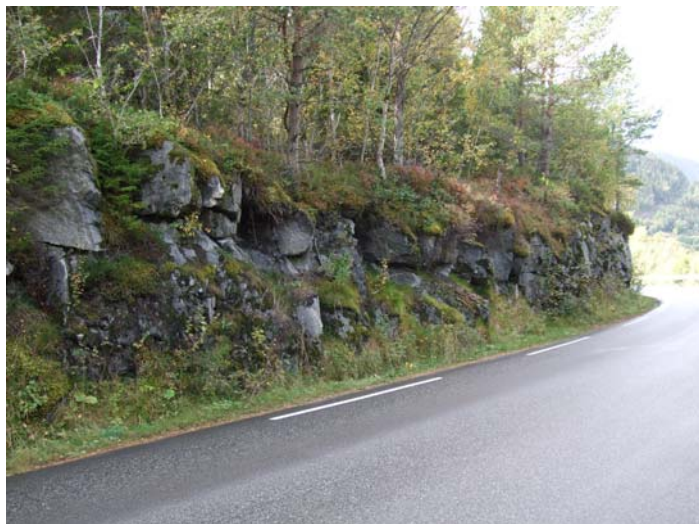
Bilde 2: Skjæring B sett mot øst.

Bergarten er en grønnlig gneis/biotittskifer med kvartsårer, og er noe mer skifrig enn i skjæring A. Det er registrert tre sprekkesett (vedlegg 5), der foliasjonen er den mest framtrædende (N30°Ø, 85°Ø). Sprekkeavstanden varierer fra 1 til 3 meter, og sprekkene er glatte og gjennomsettende. Det omtrent horisontale sprekkesettet er ikke målt.

De registrerte sprekkene har en gunstig retning i forhold til skjæringsretninga.

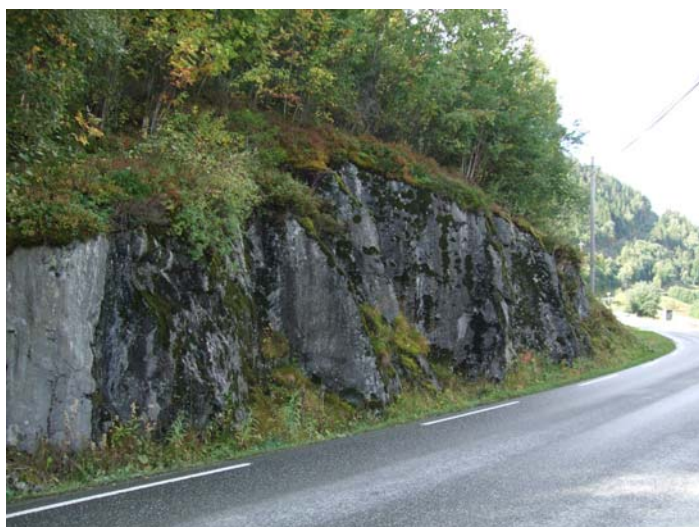
Bilde 3: Skjæring C sett mot øst.

Det er samme skifrige bergart som i skjæring B, biotittskifer. Det observeres en kvartsgang med mektighet 15 cm. Det er registrert tre sprekkeseett i skjæringa, med skifrihetsplanene (foliasjonen) som den mest utprega sprekkeretninga (N20°Ø, 90°).

Sprekkeretningene er gunstige i forhold til skjæringsretninga. Derfor kan det anbefales å bygge hele skjæringa uten hylle.

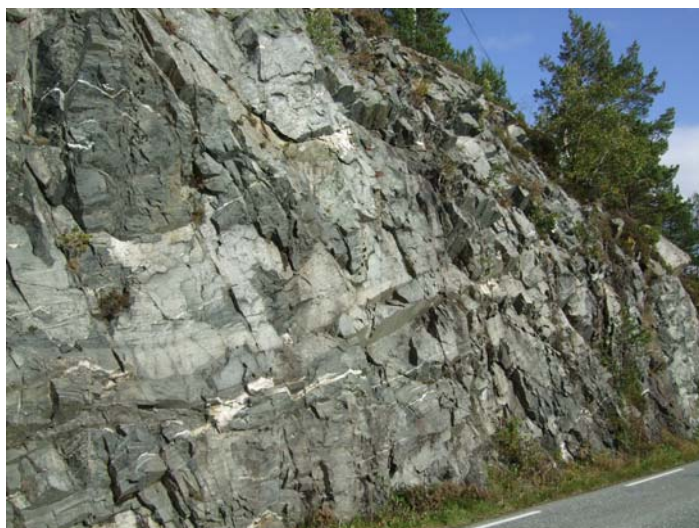
Bilde 4: Skjæring D sett mot nordøst.

Ut fra berggrunnsgeologisk kart er det amfibolitt, og dette ble bekrefta på befaringa. Foliasjonen folder seg svakt, og er meget framtreddende. Foliasjonen har strøk og fall N270°Ø, 50°N). I tillegg observeres det flere steile sprekker (slepper) med oppknust materiale, med ca. 10 meters avstand. Registreringene er gitt i vedlegg 5, der det er delt mellom de to skjæringene. I dagens skjæring observeres det enkelte ustabile blokker.

For den første delen av skjæringa er sprekkeretningene gunstige, og spesielt de steile sleppene går omtrent vinkelrett på skjæringsveggen. For den lengste delen av skjæringa, har sleppene en liten vinkel (20°) i forhold til skjæringa. Derfor anbefales det å legge inn ei hylle i denne skjæringa. I tillegg kan det være riktig å følge slepperetninga i deler av skjæringa, men dette må avgjøres under bygging.

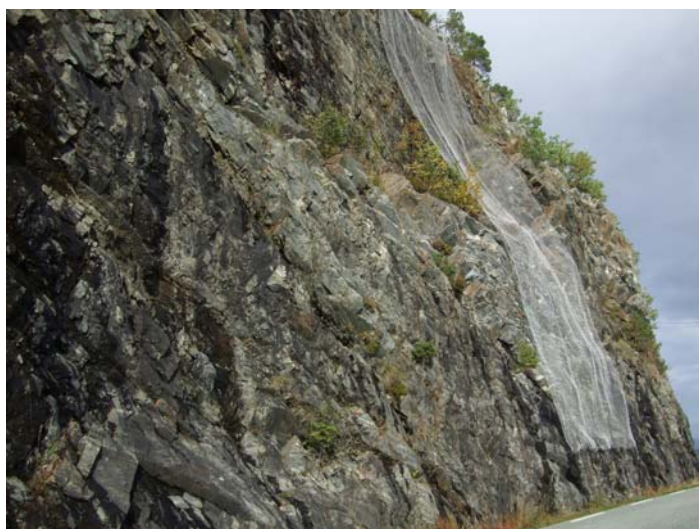
Bilde 5: Skjæring E sett mot øst.

Skjæringa starter i sørvest ved en regional forkastningssone, som har produsert urmasser. Urmassene er i dag stabilisert med en liten mur (0,5 m høg) ved veggen. I dette området er det en del vatn i skråninga. Videre går dagens veg i skjæring. Skjæringa er sikra med spredt bolting og med steinsprangnett i et parti. Berget stiger jevnt videre oppover over skjæringa. Det er nesten bare bart fjell i området, det er kun enkelte busker som vokser i sprekkene i berget. Det observeres avløste blokker oppå fjellet.

Ut fra berggrunnsgeologisk kart er det amfibolitt, og ved kartlegginga ble dette korrigert til amfibolittisk gneis.

Berget er sterkt oppsprukket, og det går en markert svakhetssone i starten av skjæringa. Det er også i dag stadige nedfall fra denne skjæringa. Det er utført registrering av sprekker i skjæringa, se vedlegg 5. Spesielt en sprekkeretning (slepper) med fall omtrent 50-70° mot veggen er viktig, og vil føre til ustabile partier.

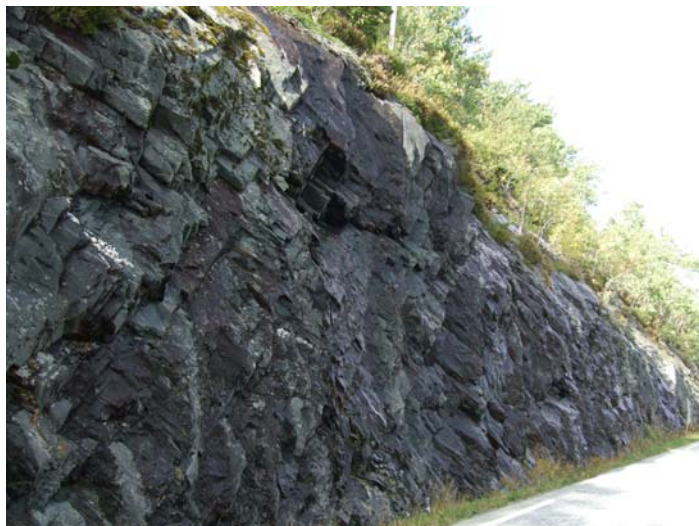
Bilde 6: Skjæring F sett mot øst.

Bergarten er en amfibolitt, og bergmassen er skifrig og middels oppsprukket. Det registreres tre sprekkesett, vedlegg 5, der foliasjonssprekkene er markerte (N250°Ø, 60°N). I tillegg er det et sprekkesett omtrent parallelt med skjæringa, som er ugunstig. Sprekkene har varierende fallvinkel, slik at det kun er enkelte som kan gi utrasing.

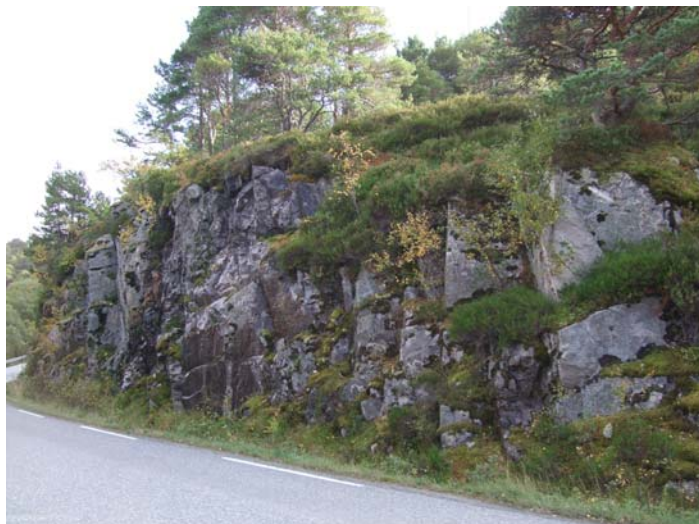
Bilde 7: Skjæring G sett mot vest.

Bergarten varierer fra granodiorittisk til amfibolittsikk gneis.

Der er utført sprekkeregistreringer, og sprekkeroser er gitt i vedlegg 5. Det registreres to sprekkeretninger, samt vilkårlig oppsprekking. I hovedsak ser sprekkeretningene gunstige ut i forhold til retninga på skjæringa.

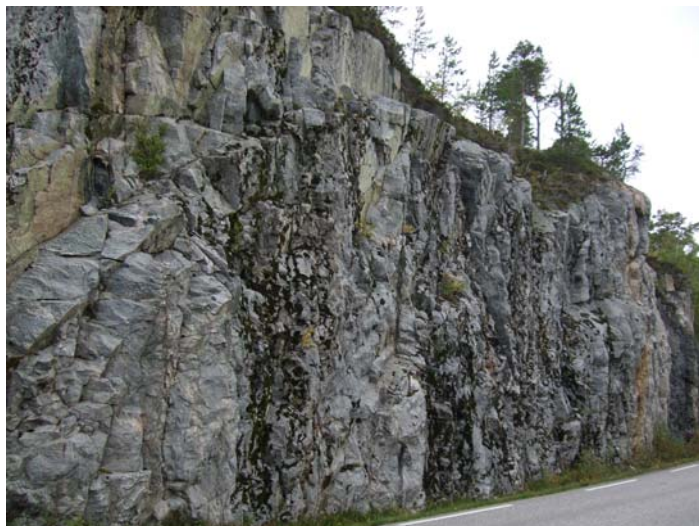
Bilde 8: Skjæring J sett mot øst.

Ut fra berggrunnsgeologisk kart er det granodiorittisk gneis med hornblende. På befaringa observeres det også grense til amfibolittisk gneis, som opptrer i midten av skjæringa.

Det er utført sprekkeregistreringer i skjæringa, gitt i vedlegg 5. Sprekkeretningene varierer mye, men tverrsprekkene N160°Ø, +/-80° utgjør de med tettest opptreden. Den granodiorittiske gneisen er ikke så oppsprukket som amfibolitten.

Det anbefales å bygge skjæringa med ei hylle, på grunn av høgden. Sprekkeretningene er ikke spesielt ugunstige.

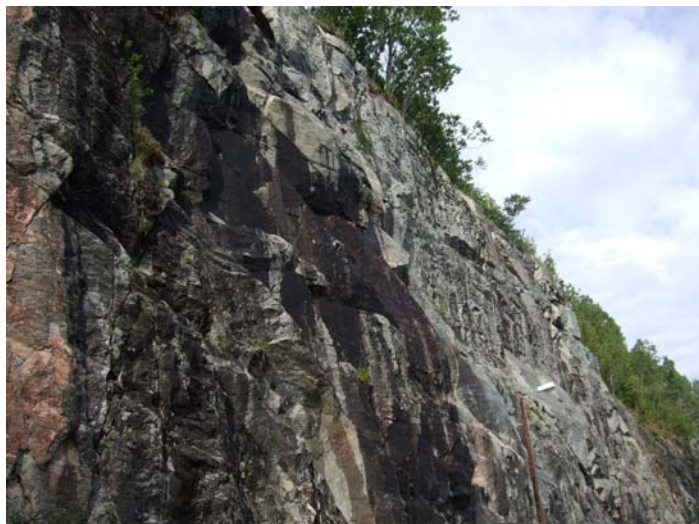
Bilde 9: Skjæring K sett mot øst.

Dette er ei skjæring med steinsprang både fra fjellet og fra skjæringa i dag. I hovedsak kommer nedfall fra selve skjæringa, men også stein og is fra høgere opp, der det er skredoverbygg. Skredoverbygget er noe skadet av nedfall.

Bergarten er en diorittisk til amfibolittisk gneis, og er gjennomvannet av flere sprekkesett. Registreringene er gitt i vedlegg 5. Et utprega sleppesett (N45°Ø, 85°S) er parallelt med svakhetssonen som skredoverbygget er bygd for, og har en vinkel med vegen på omtrent 30 grader. Sleppene gjentar seg med en avstand på omtrent 15 meter.

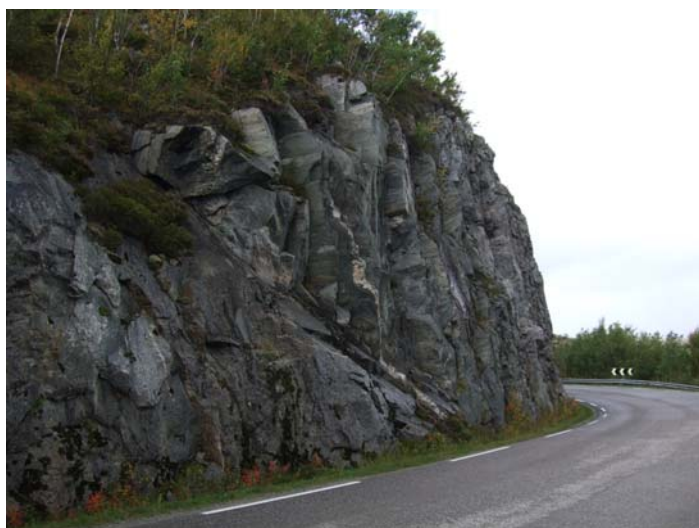
Bilde 10: Skjæring L sett mot øst, der sleppe vises i framkant.

Ut fra berggrunnsgeologisk kart er det diorittisk gneis med ei grense til granodiorittisk gneis, og dette bekreftes på befaringsa. Det observeres også enkelte kvartsårer i skjæringa. Det er foretatt sprekkeregistreringer i skjæringa, se vedlegg 5. I denne skjæringa er foliasjonen vanskelig å registrere, men den mest framtrêdende sprekkeretninga er N70°Ø, 70°S. I tillegg registreres det ei sleppe med parallelle sprekker med retning N330°Ø, 35-60°NØ.

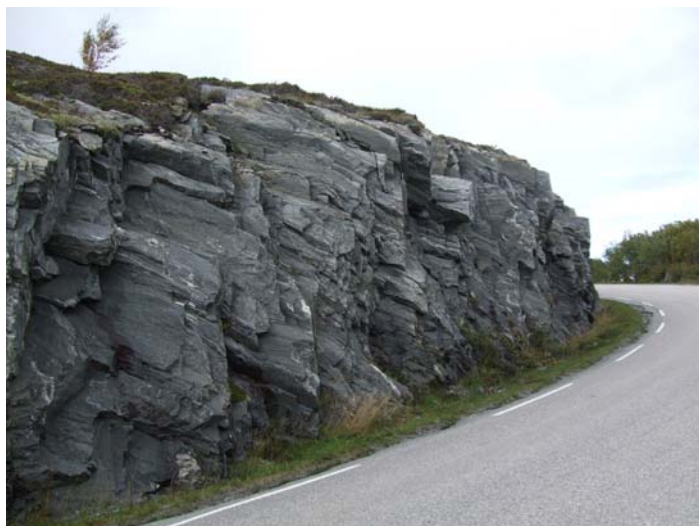
Bilde 11: Skjæring M sett mot øst.

Ut fra berggrunnsgeologisk kart er det granodiorittisk gneis, som kan være helleskifer. På befaringsa ble det konkludert med at det er amfibolittisk gneis, som er folda i søndre ende. Det er foretatt sprekkeregistreringer i skjæringa, se vedlegg 5.

Det er registrert tre sprekkesett, og berget ser oppsprukket ut, spesielt i vestre del. Dette blir ei skjæring på mindre enn 10 meter og kan tas ut i en høgde.
