## Statens vegvesen

### Notat

### Rv. 13 Planfri kryssing Bjørgum - geologisk vurdering av skjæring.

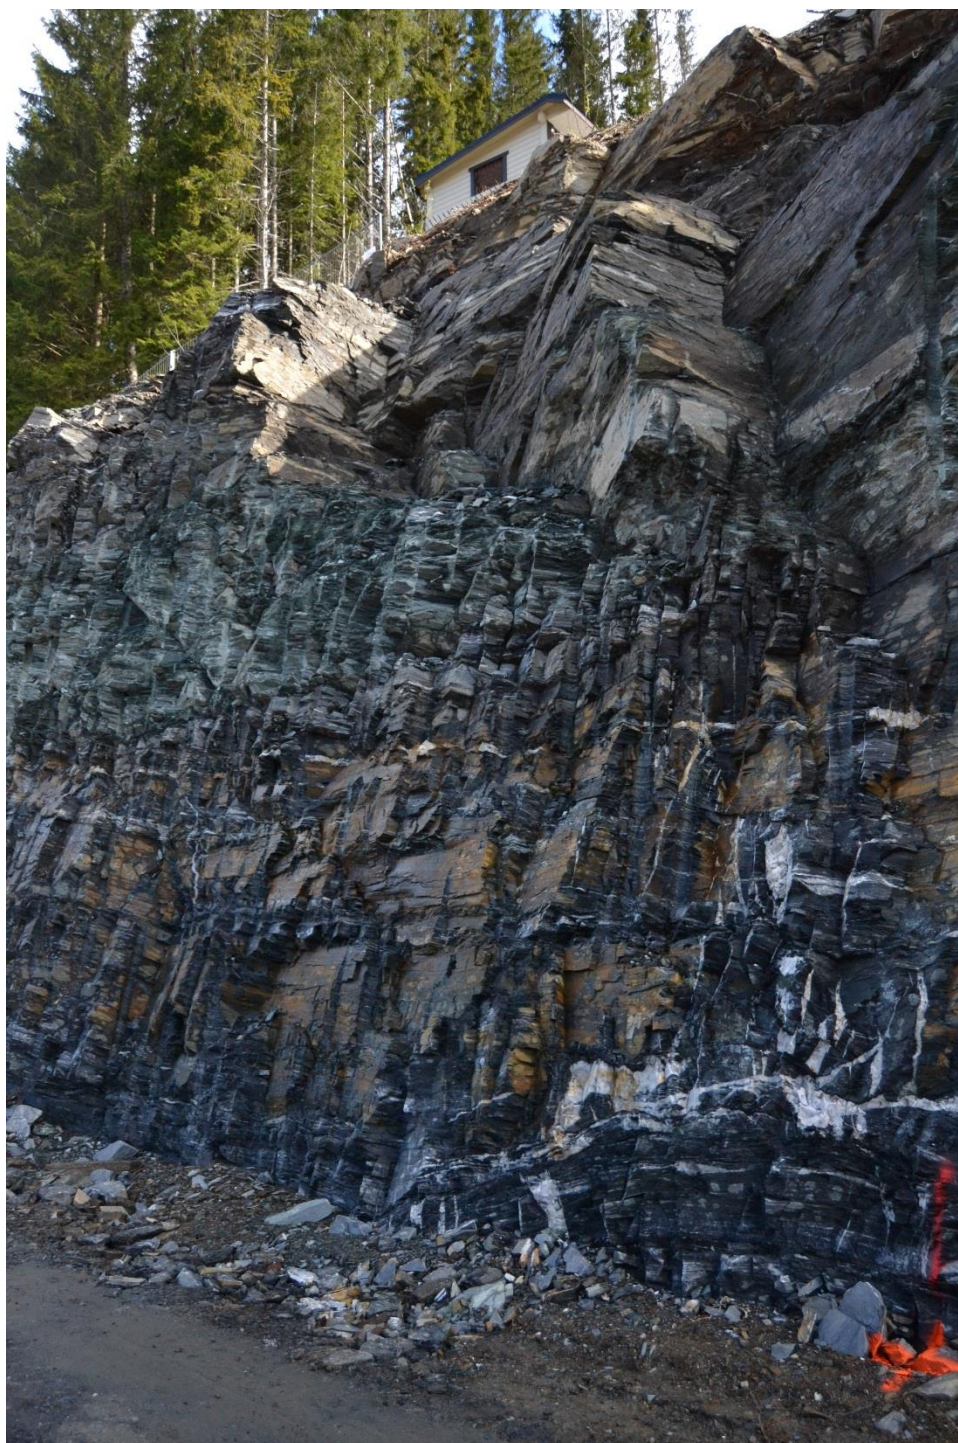
Berggrunnen i området består av kvartsskifer og fyllitt.

Bergskjæringen er godt oppsprukket, og oppsprekking følger hovedstrøkretningen, omtrentlig N-S med fall på  $15 - 20^\circ$  Ø (inn i skjæring). Det er i tillegg et markert sprekkesett i retning SSV-NNØ som danner sprekkeflater med tilnærmet vertikal fallvinkel.

*Figur 2: Skjæringen består av kvartsskifer og er godt oppsprukket.*

Stabilitetsmessig har bergmassen en gunstig strøkretning, med hensyn til at lagdelingen ligger med slakt fall inn i skjæring. Det er ingen antydning til større sprekkeavløste blokker eller kiler. Berget er småfallent på grunn av skifrihet og andre sprekkesett, og det vil være sannsynlig med mindre nedfall av stein fra skjæringen. I tillegg vil forvitring føre til at bergmassens stabilitet endres, og kan føre til nedfall.

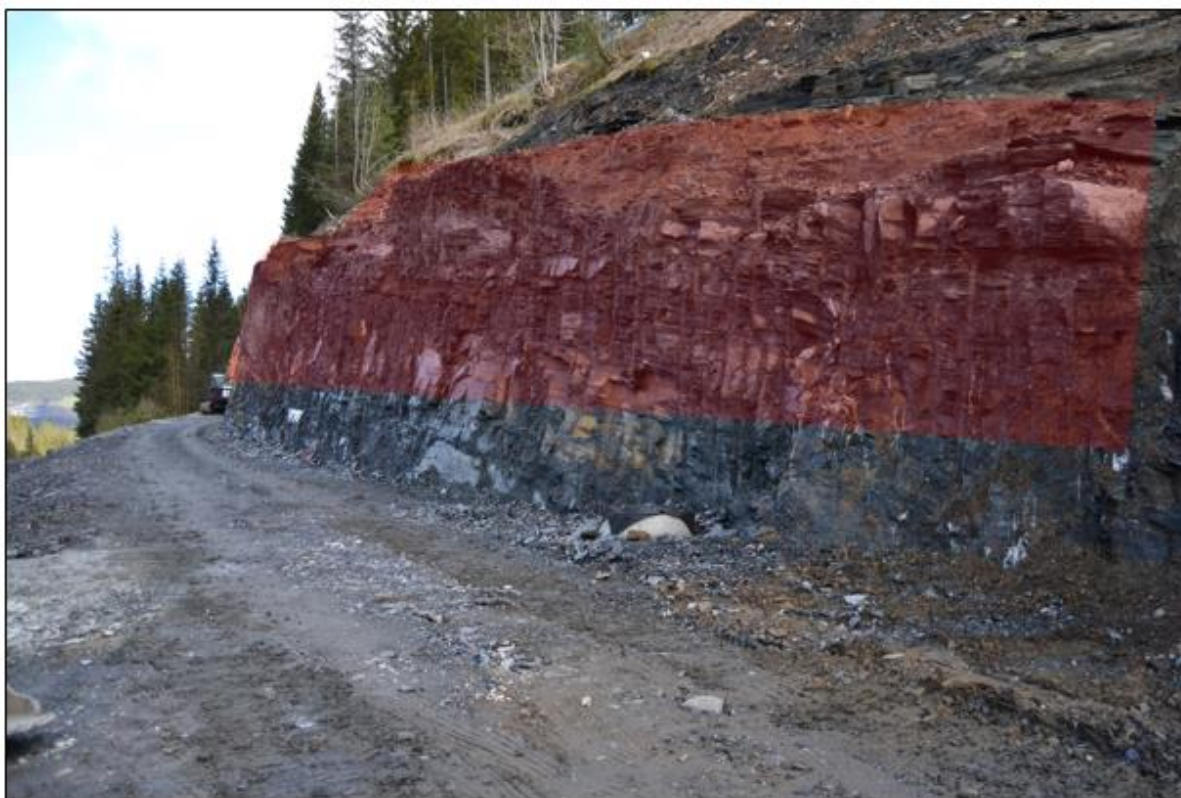
Figur 3: Skjæringen sikres med steinsprangnett fra ca. pel 285 til ca. pel 340. Nettet avsluttes 2 m over ferdig gangveg.

Med hensyn til at skjæringen ligger ved en gangveg og skal benyttes av myke trafikanter, anbefales det å sikre skjæringen mellom ca. pel 285-340 med 350-400 m<sup>2</sup> steinsprangnett. Steinsprangnettet monteres slik at nedfall fra skjæringstopp unngås og avsluttes 2 m over ferdig vegbane.

Sikring med bolter kan monteres ved behov. Behovet for en slik boltesikring er begrenset, 10-15 bolter anslås til å være tilstrekkelig for hele skjæringen. Dersom entreprenør ser et større behov for sikring utover dette, kan Geo- og skredseksjonen kontaktes for geologisk bistand.
