## Statens vegvesen

### Notat

| Oppdrag: | Skredfarevurderinger DK Hardanger – Fv.511 hp 2 km 5.250, Rv.13 hp 6 km 4.060 og Rv 13 hp 3 km 11.944 | | Dok. nr. i Mime: | 15/221393-46 | |

### Skredfarevurderinger DK Hardanger – Fv.511 hp 2 km 5.250, Rv.13 hp 6 km 4.060 og Rv.13 hp 3 km 11.944

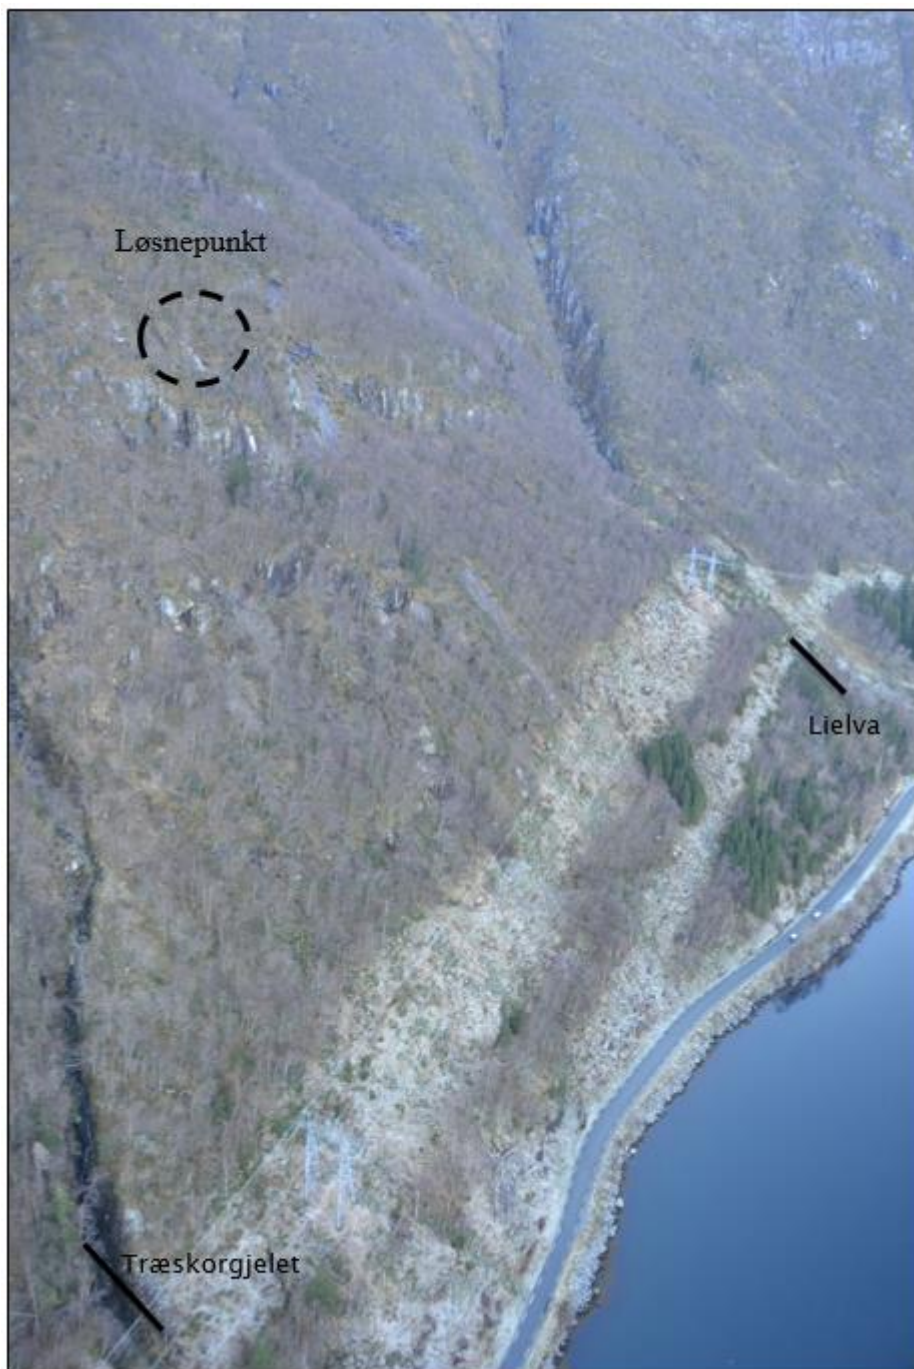
Det ble observert flere løse blokker og potensielle løsnepunkt for steinsprang i fjellsiden mellom Lielva og Træskorgjelet (figur 2).

Figur 2: Løsnepunktet for steinspranget er vist med stiplet sirkel. Området mellom Lielva og Træskorgjelet er markert. Flere potensielle løsnepunkt og løse blokker ble observert i terrenget mellom disse gjelene.

I følge akseptkriterium for skred på veg, har denne strekningen med ÅDT på 1000, en *uakseptabel strekningsrisiko* dersom det går mer enn 1 skred pr. 10 år pr. enhetsstrekning. Dersom det er aktuelt å sikre strekningen for å redusere strekningsrisikoen, må det gjøres tiltak langs hele strekningen mellom Lielva og Træskorgjelet, som utgjør om lag 500 meter lengde. Aktuelle sikringstiltak vil være terrengtiltak som etablering av fanggjerdar.

Strekningen bør registreres som et skredpunkt, det er da viktig at alle steinsprang blir rapportert inn, slik at punktet kan prioriteres.

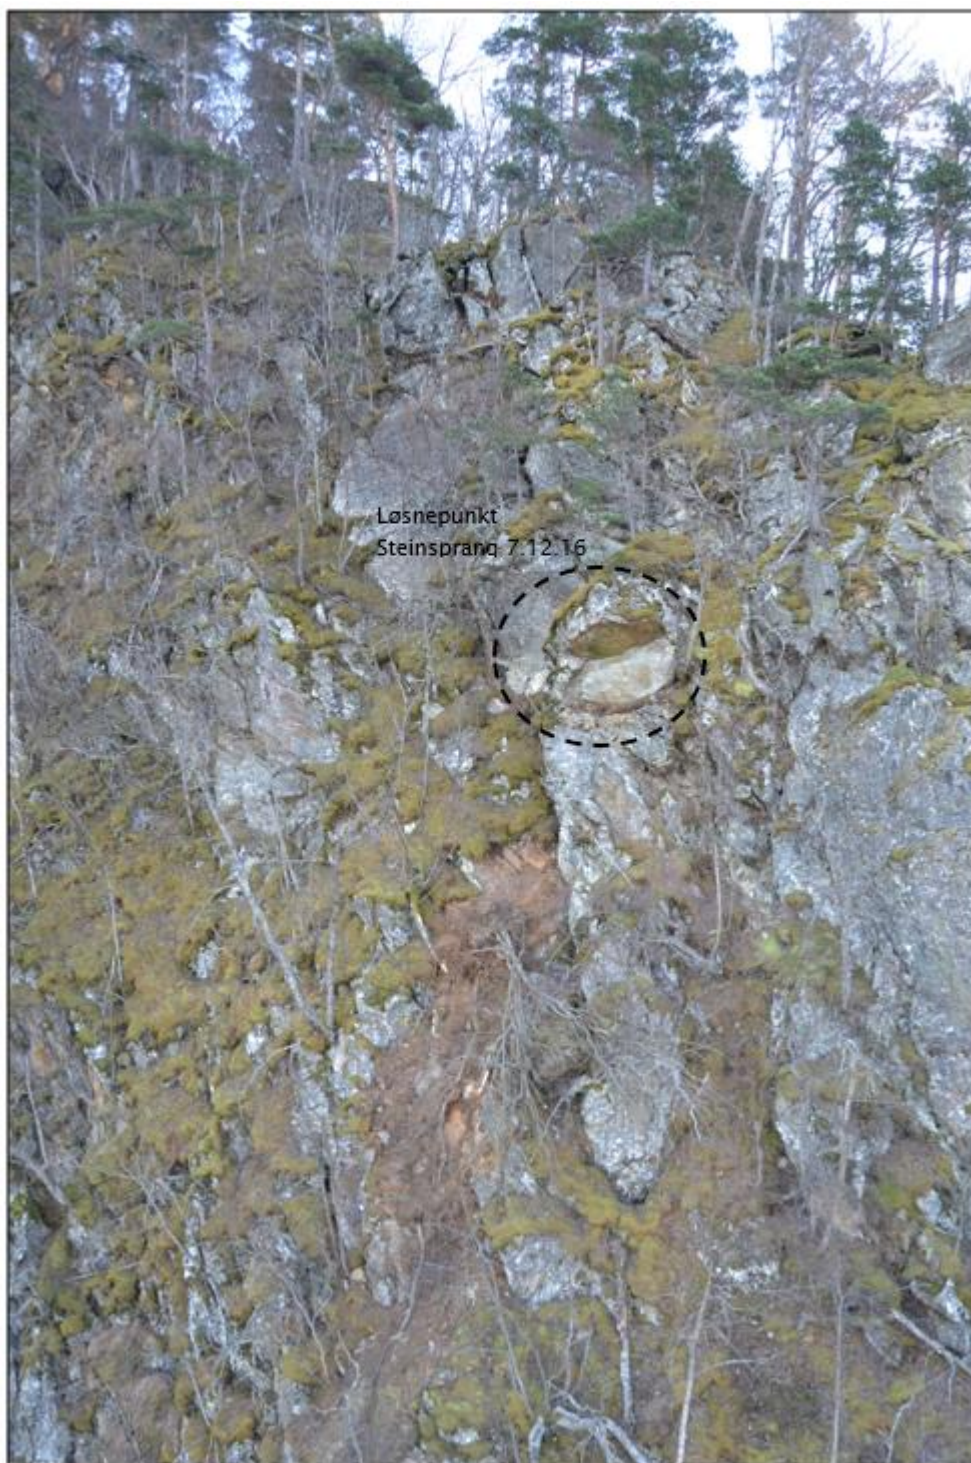
Under befaringen 14. desember ble løsneområdet lokalisert om lag 450 meter over vegen (figur 3, figur 4). Bergmassen i området er svært oppsprukket og består av metaandesitt og metadacitt. Terrenget har et tynt løsmassedekke og skog.

Steinblokken som løsnet 7.12.16 har løsnet som en del av en større steinblokk. Blokken som løsnet har vært ytterste del av fotsøtten til gjenværende steinblokk. Den gjenværende blokken står igjen med et lite overheng fra steinspranget, og resten av fotstøttet ser ut til å ligge godt i terrenget.

Figur 3: Løsnepunkt for steinsprang ble lokalisert i terrenget om lag 450 meter over vegbane.

Terrenget består av tynt løsmassedekke og skog. Fjellveggen har en bergmasse som er oppsprukket i store blokker. Løsmassedekket gjør det vanskelig å få full oversikt over hele området. Det ble ikke observert endringer i stabiliteten, eller antydning til at gjenværende blokk er i bevegelse.

Det vurderes til at faren for steinsprang er på samme nivå som før denne skredhendelsen. Det gjøres likevel oppmerksom på at det er sannsynlig med nye store steinsprang i dette området.

Ut fra observasjoner og vurdering av endringer i skredfare og stabilitet, blir det ikke gitt forslag til sikringstiltak som følge av steinspranget 7. desember 2016. Det kan være aktuelt å registrere strekningen som et skredpunkt i Statens vegvesens skredsikringsplaner. Da er det viktig at alle skredhendelser blir rapportert inn, slik at strekningen kan prioriteres.

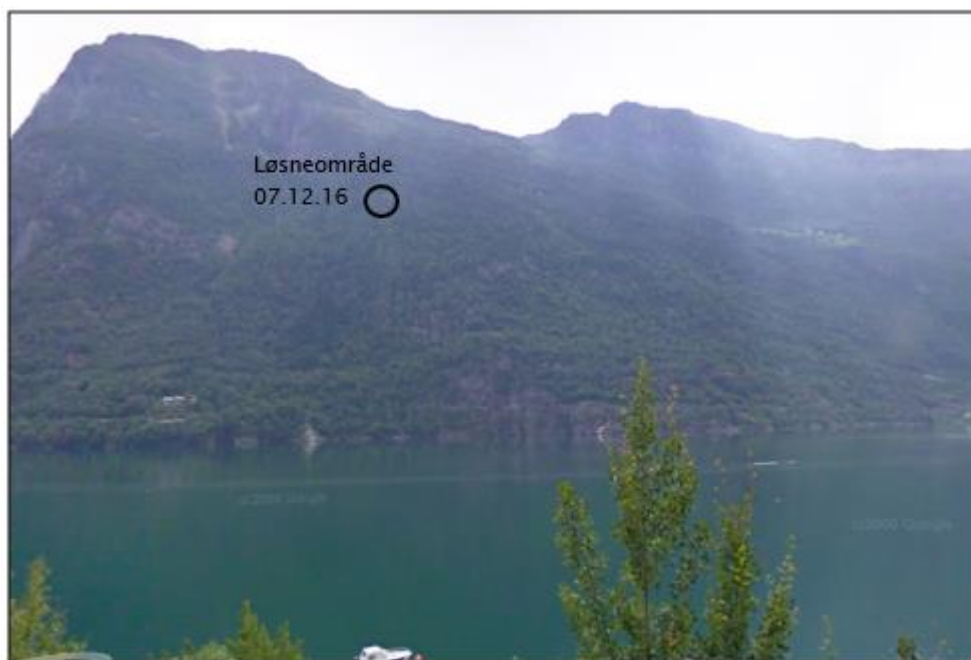
Figur 4: Løsnepunkt for steinspranget 07.12.16

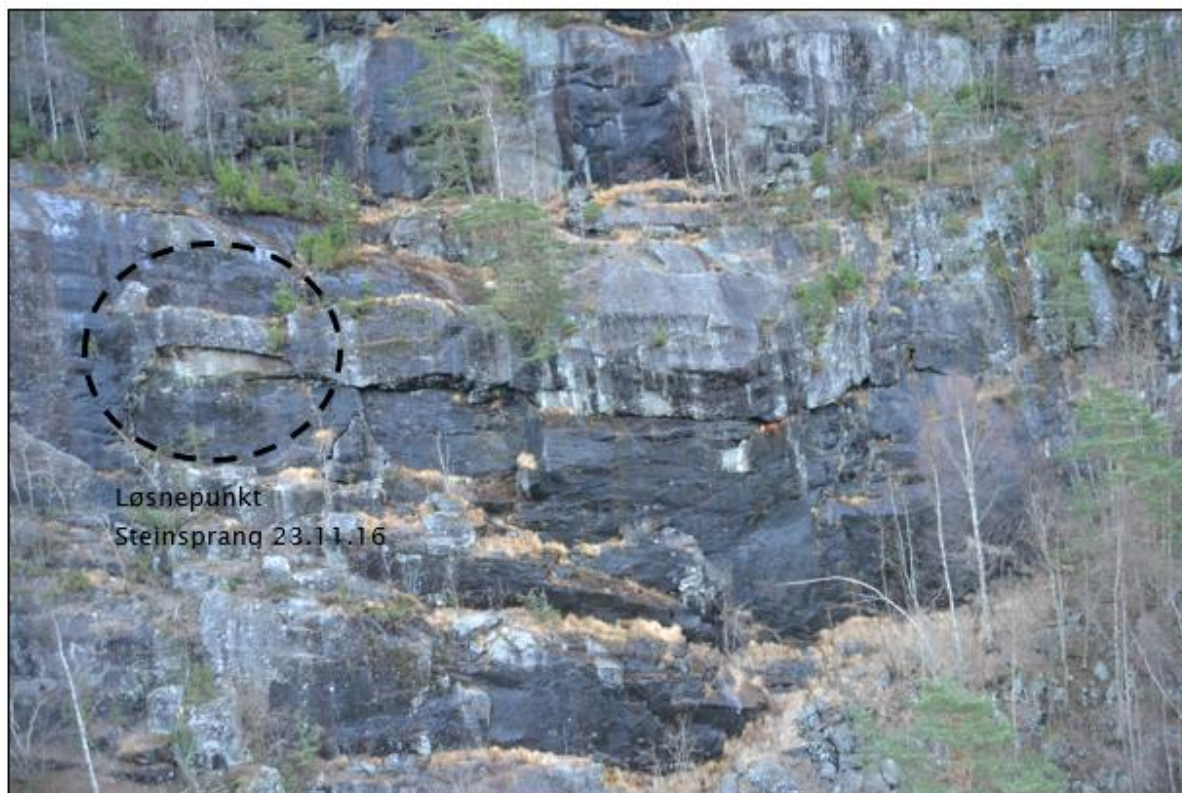
Løsnepunktet ble lokalisert i bergveggen om lag 50 meter over vegbanen (figur 5). Steinblokken som løsnet har vært avgrenset av en horisontalsprekk i overkant og en sprekkeflate i bakkant. Sprekkeflaten er tilnærmet loddrett og ser ut til å fortsette bak gjenværende parti. Steinblokken som løsnet har trolig ikke hatt fot til berg, og har derfor ikke fungert som fot for gjenværende berg over løsnepunktet.

Gjenværende berg over løsnepunktet har ikke fot til berg, og det antas at stabiliteten til denne er lik som før skredhendelsen og har samme forutsetninger som blokken som raste ut. Det vil si at det er en restrisiko for at denne blokken kan rase ut. Det nevnes også at et større bergparti ser ut til å ha sprekkeflate i bakkant, dette partiet har en åpen horisontal sprekke i underkant.

Figur 5: Løsnepunkt for steinspranget 23.11.16 ble lokalisert i bergveggen om lag 50 meter over vegbane.

Det kan vurderes å sikre løsneområdet med lett rensk og/eller bolting av gjenværende bergparti. Det vurderes at risiko for slikt arbeid i dette terrenget er større enn risiko for nye skred i vegbanen. Det gis ingen anbefaling av tiltak som følge av denne skredhendelsen. Området er registrert som et skredpunkt. Strekningen mellom km 11.300 og km 12.504 er registrert som skredpunktet «Røvhauk-Saga». Det anbefales å følge de sikringstiltakene som eventuelt er gitt for dette skredpunktet i Statens vegvesens skredsikringsplaner.
