Geologisk rapport nr.: 032061-01

HARDANGERBRUA MED TILFØRSELSVEGER

HARDANGERBRUA MED TILFØRSELSVEGER EN OVERSIKT

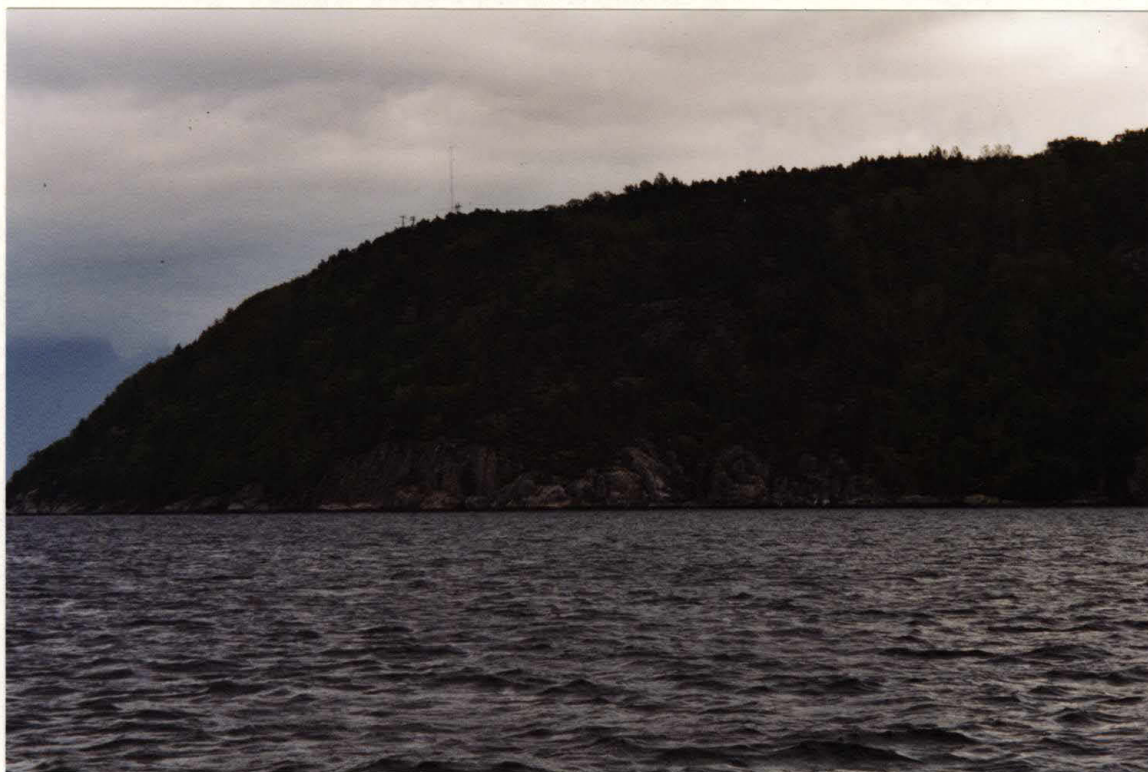
BILDE 1

sannsynligvis komme ned under ei myr. Problemet blir da å få til et tørt forankringskammer og beskytte kabler etc. mot fuktighet og korrosjon. Området for fundamentering av brufundamentet var preget av lite oppsprukket fjell, se bilde 1, vedlegg 2. Det så heller ikke ut til at det var nødvendig med store inngrep for å etablere brufundamentet. Topografien under vann er viktig å få undersøkt når det gjelder stabiliteten for brutårnet. En må være sikker på at oppsprekking av lagpakke under vann ikke danner overheng. Dykking vil bli foretatt med det første så langt ned som det er mulig. I tillegg kan det vise seg å være nødvendig med miniubåt eller seismikk. Det samme gjelder det andre brufundamentet, lokalitet 6 (b).

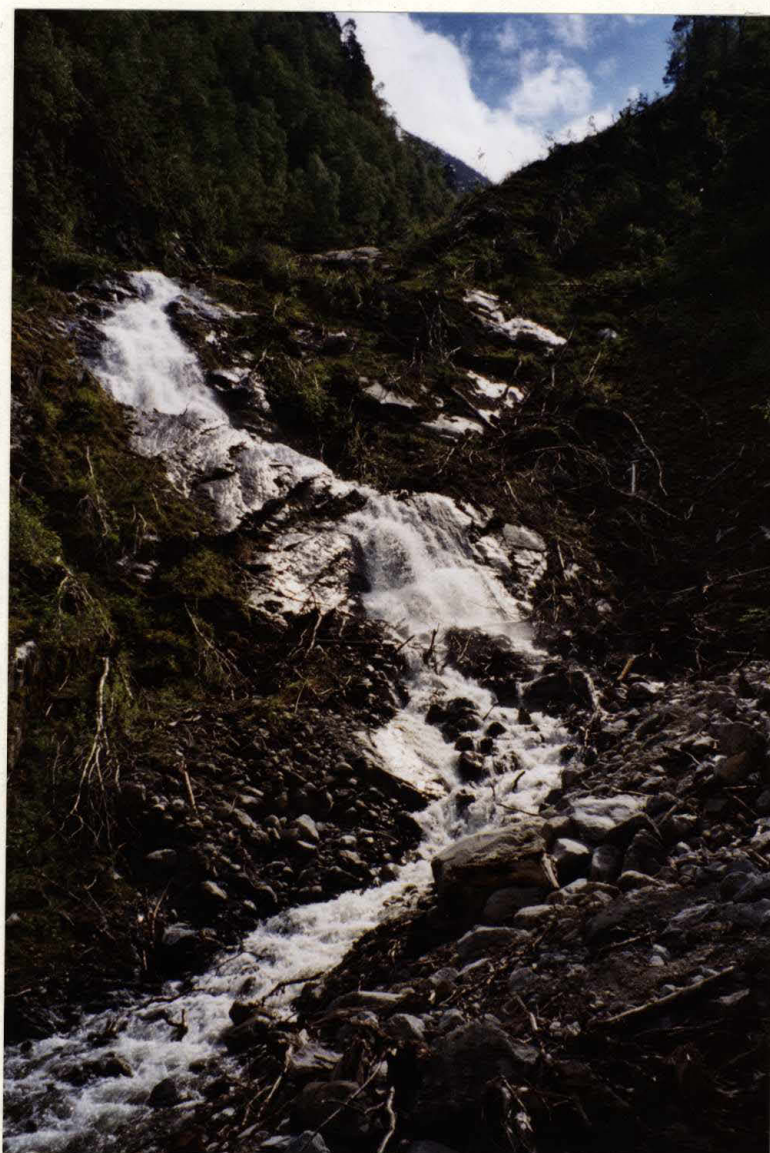
BILDE 2

Tunnelpåhugget på østsiden av et gjel, se bilde 2, vedlegg 2. Bildet viser hvordan et snøskred sist vinter har rasert vegetasjonen. Påhugget kommer oppe på en terrasse. Fjellet er også her lite oppsprukket. Både påhugget og et brufundament på hver sin side av gjelet vil komme på solid fjell. Det er ingen rasfare fra sidene av gjelet, men snøskred kan gå langs løpet om vinteren. Dette alternativet er senere forlatt.
