Geologisk rapport nr.: 032177-06

**Vurdering av tunnelpåhugg, tunneltrasè og bergartskvalitet**  
**E 39 BORAVIK - JEKTEVIK**

| Ev. 39 Hp. 08 | Profil: 9600 - 10400 | Ant. sider: 7 | Ant. vedlegg: 4 |

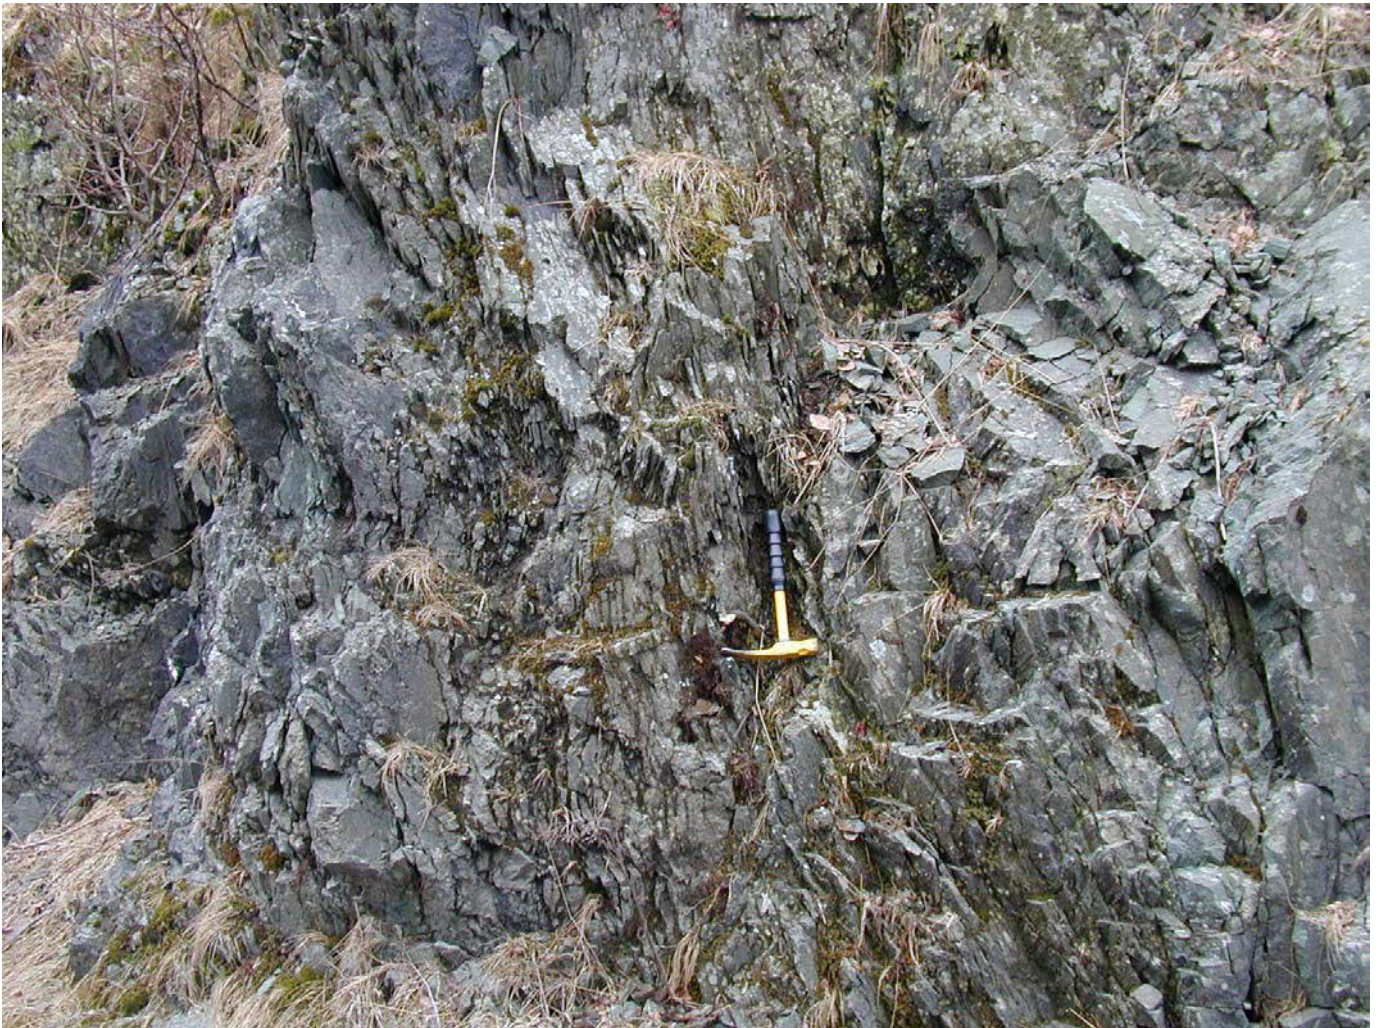
**Figur 0.1. Oppknust sone i fjellet ved det nordlige påhugget. Bergarten er grønnstein.**

Det ble i 1995 registrert 4 knusningssoner i fjellet langs tunneltraseen (Rapport nr. 952177-01). Det er uklart hvilken orientering disse sonene har (i dypet). Det gjør at det er vanskelig å forutse hvor de treffer tunnelen. To av disse sonene ligger i de to nevnte gjelene (knusningssone A og B). Knusningssone C ligger i et søkk og krysser traseen (på kartet) ved pel nr. 10080. Sone D ligger ved pel nr. 10260. På bakgrunn av flyfotostudier er det vanskelig å bestemme hvor langt knusningssonene C og D strekker seg. I terrenget fremstår disse sonene som mindre dalsøkk. Tynn ur og vegetasjon gjør det vanskelig å beskrive hva disse sonene består av.

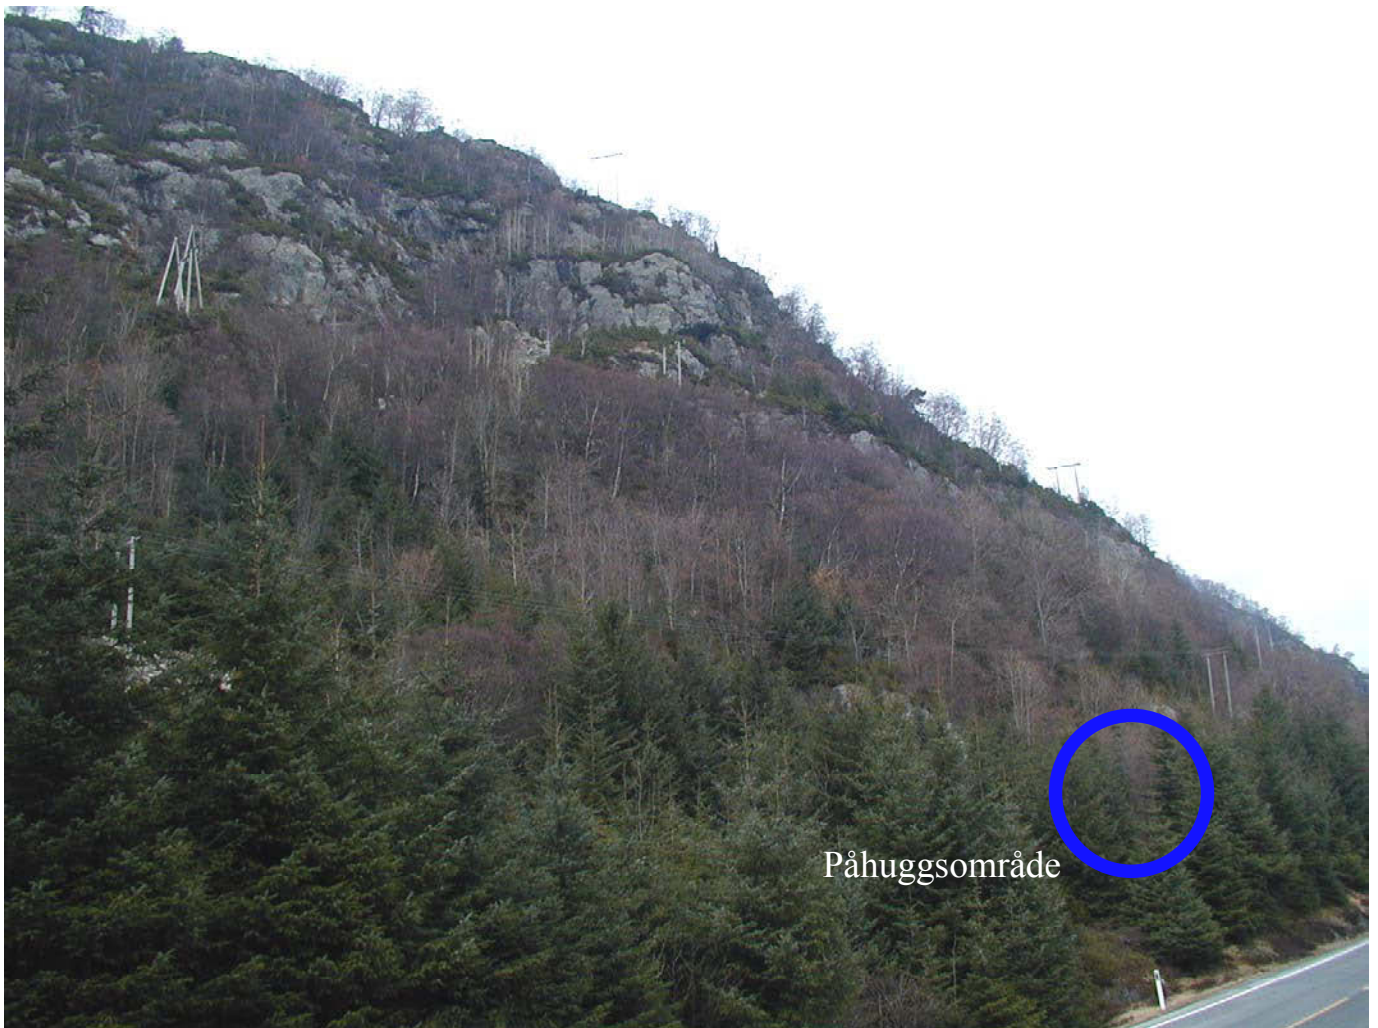
Ved det søndre påhugget (figur 0.2) ligger det en ur ovenfor den planlagte vegen ca. ved pel nr. 9600, det kan tyde på tidligere rasaktivitet. Vegetasjonen ser ikke ut til å være forstyrret av ras og det er heller ikke mulig å se løse partier oppe i fjellet som kan komme ned. Derimot må det sies at fjellsiden er relativt bratt slik at det kan være fare over tid for at noe kan komme ned. Rasfaren forventes ikke å bli større enn den er i dag.

**Figur 0.2 Påhuggsområdet ligger i forkant av masten ved den blå ringen. Fjellveggen over er relativt bratt men anses ikke for å være rasfarlig.**

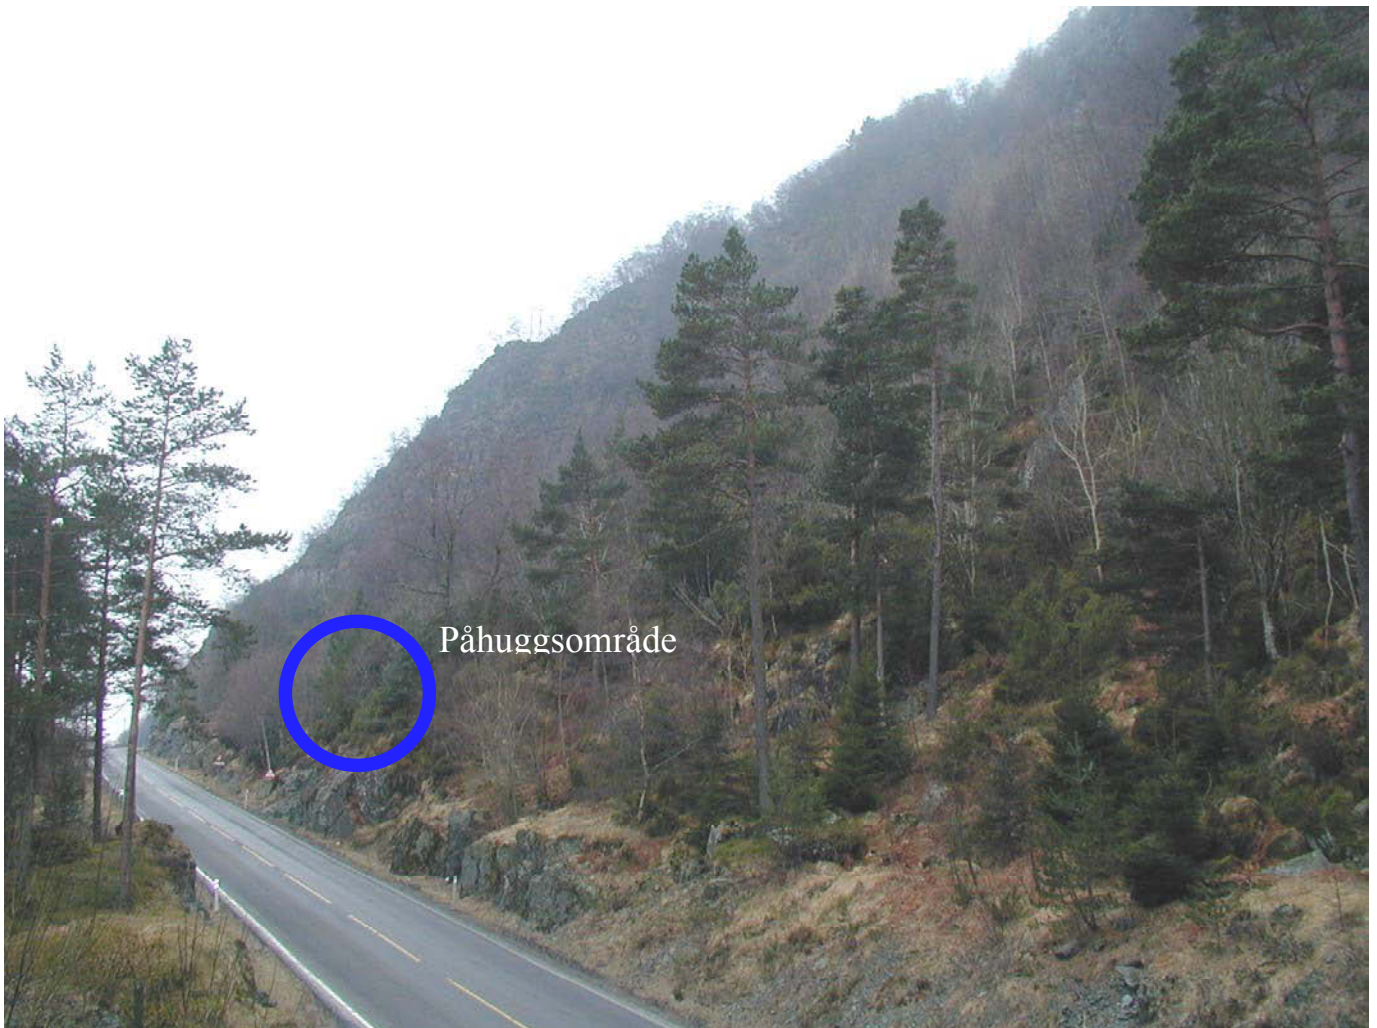
Det nordlige påhugget er lagt i tilsvarende forhold (figur 0,3). Også her er fjellsiden bratt og det kan sees urmateriale i området over der veien skal bygges. Det er ikke observert områder med utpreget rasfare. På grunn av den bratte fjellsiden kan det ikke garanteres at det ikke kommer ned noe over tid.

Figur 0.3 Påhuggsområdet i nord. Rasfaren antas ikke å bli større enn den er i dag.
