### Notat

### Notat fra befaring:

**E39 Volleberg – Døle bru, Vedderheia pr. 5950–6200, Søgne kommune, Vest-Agder). Strukturgeologiske vurderinger. 26070–460.**

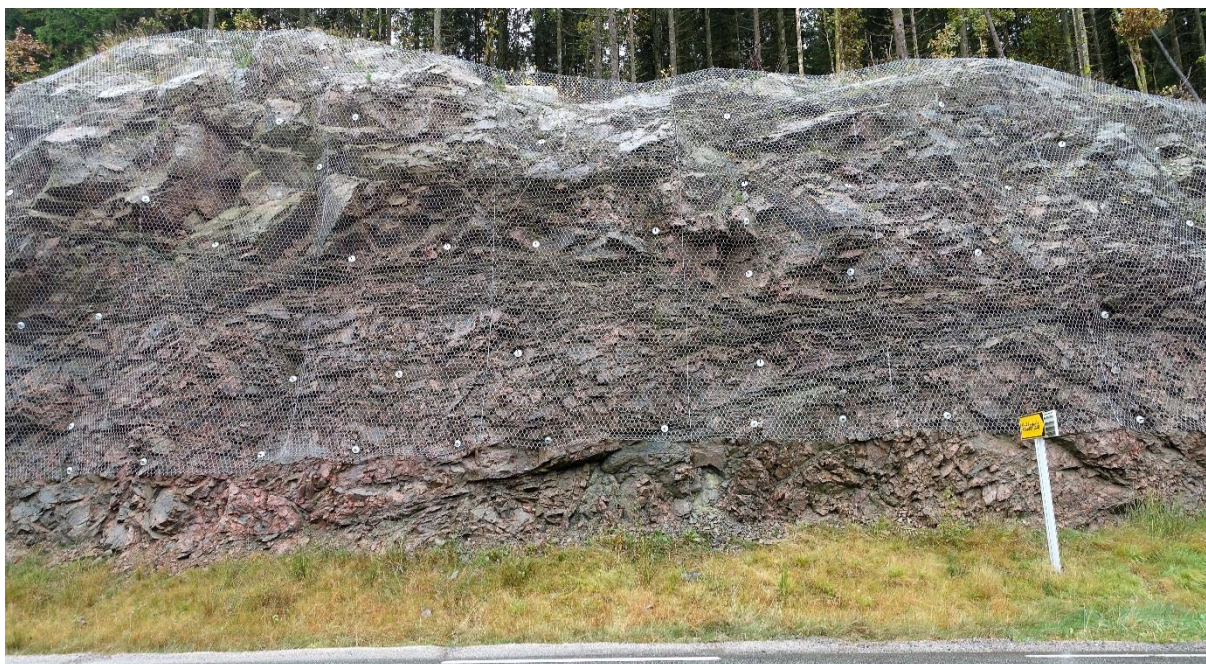
Befaringen ble utført på grunnlag av en svært oppsprukket og til dels knust bergmasse ved profil 5950 (Figur 1). Prosjektet ønsket en strukturgeologisk vurdering av denne bergmassen. Det følgende notatet er basert på data innhentet fra denne lokasjonen, og kan gi noen synspunkter for denne bergmassen.

Figur 1 - Oversiktsbilde av meget oppsprukket berg mellom profil 5900-5950 (langs Repstadveien).

Fra Figur 1 ser man horisontale skjærbånd (midten av bildet) som har en orientering Ø-V til VNV-ØSØ (Figur 2 og vedlegg 2). Disse to hovedretningene varierer mellom 80-125°/20-55° (strøk/fall) etter høyrehåndregelen.

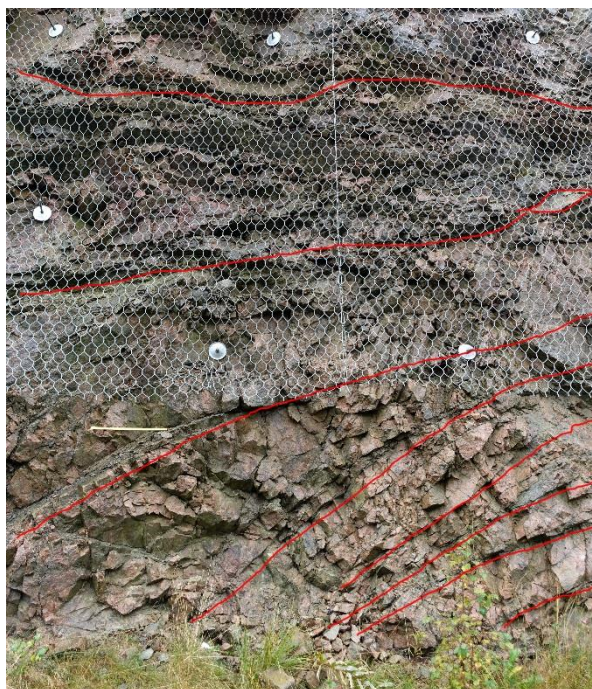
Figur 4 – Nærbilde (bak skilt på figur 3) av interne skjærbånd som er avbøyd opp mot høyre og hoved båndet på figur 3. Linjal på bildet er 50 cm.
