### Notat

Oppdrag:	<b>Skredfarevurdering</b>	Mime nummer:	<b>17/3821-12</b>	
Oppdragsgivar:	<b>Vegseksjon Sogn</b>	Dato:	<b>28.11.2017</b>	
Planfase:	<b>Drift</b>	Rapportnr.	<b>30472-GEOL-1</b>	
Kommune:	<b>Vik</b>	Vegnr.:	<b>Rv 13</b>	HP: <b>17</b>   Km:
UTM 33 ref.:	EUREF 89			
Utarbeida av:	<b>Ingrid B. Hynne</b>

### Vurdering av skredfare på Vikfjellet 24.11 og 26.11 2017

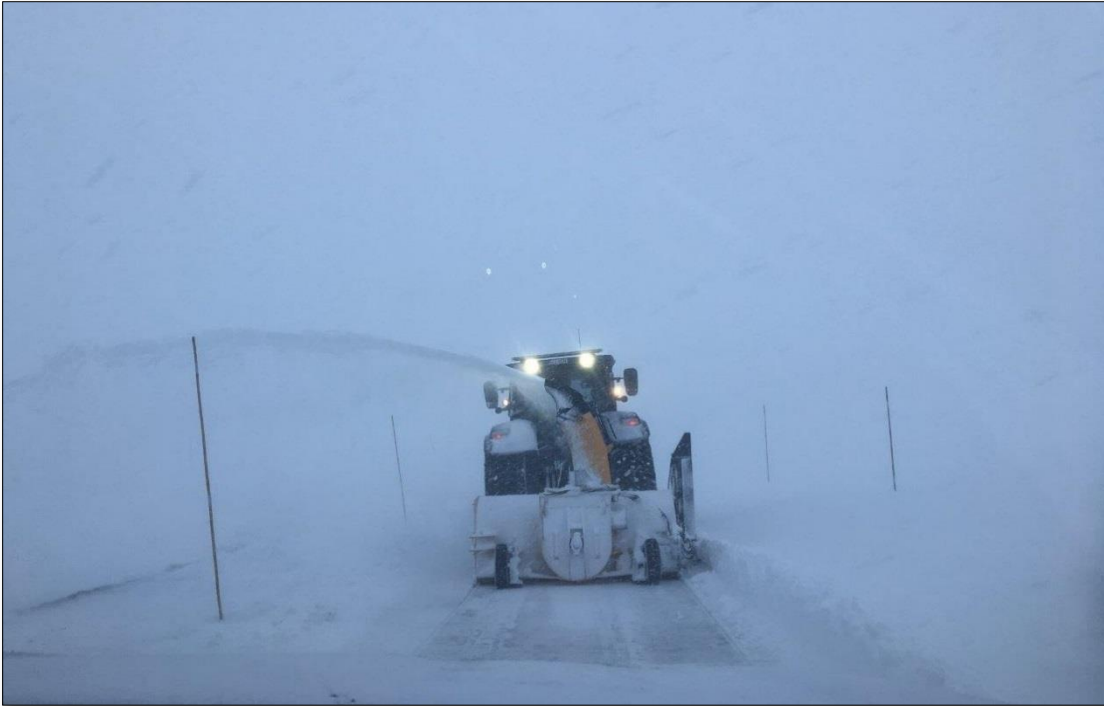
Figur 3: Lite sikt 24.november.

Ver: Overskya grått, ca. -2 grader, tette snøbyger og dårleg sikt, frisk bris-liten kuling frå sør. Figur 3 viser sikten under synfaring.

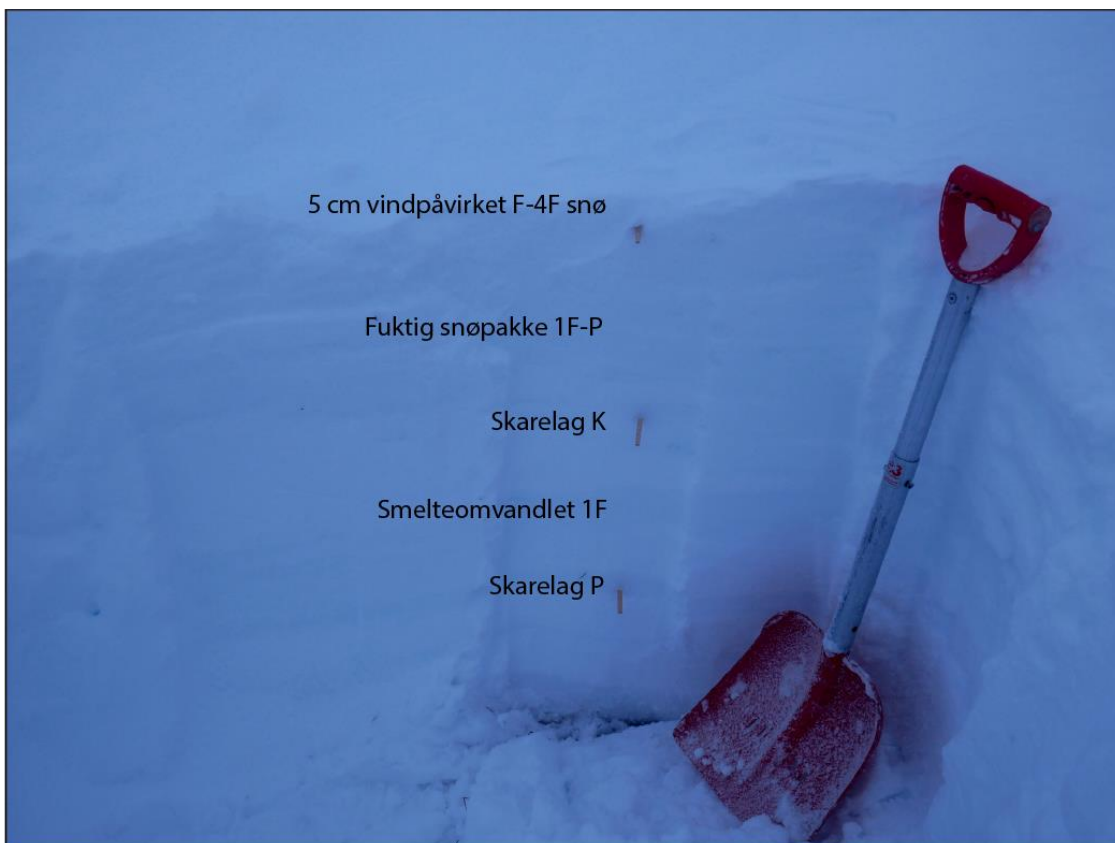
Snødekke og skredaktivitet: Det blei teke ein snøprofil NØ for Ygnisdalshamrane i ei NV side ca. 900 moh, sjå figur 2 og 4. Mildveret som var torsdag formiddag har fukta snødekket. Det var fuktig snø i heile profilet i det undersøkte området (ca. 1 meter ned frå overflata). Det er laus snø tilgjengelig for transport. Svært dårleg sikt og moderat-kraftig snøfokk gjorde det vanskeleg å vurdere snøfordelinga i terrenget.

Figur 4: Snøprofil fra Ygnisdalshamrane 24.november.

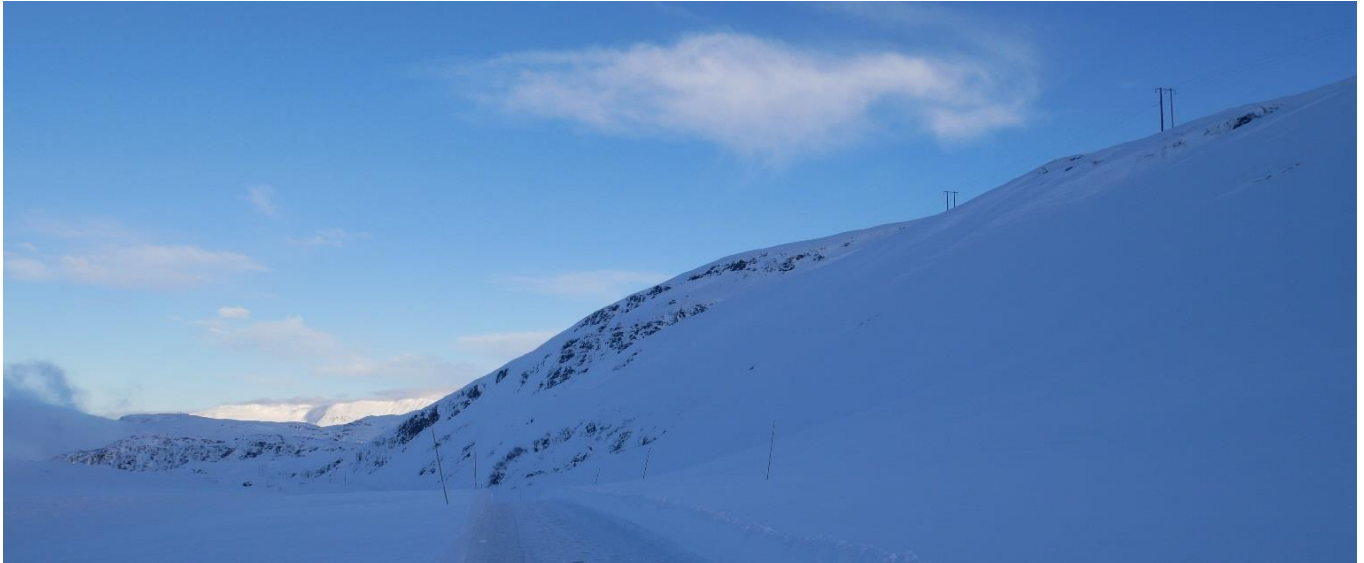
Snødekke og skredaktivitet: Det ble teke to snøprofil denne dagen, eit over løsneområdet ved Ygnisdalshamrane og eit ved Skjelingavatnet (figur 2). Snøen er ujamt fordelt i terrenget. Det er avblåst til skare i utsette områder, og laus snø tilgjengeleg for transport i leformasjonar (ca. 20-30 cm). Fareteikn i området er fersk vindtransportert snø. Figur 5 og 7 viser snøforholda i området.

Figur 5: Ygnisdalshamrane i 14 tiden 26.november.

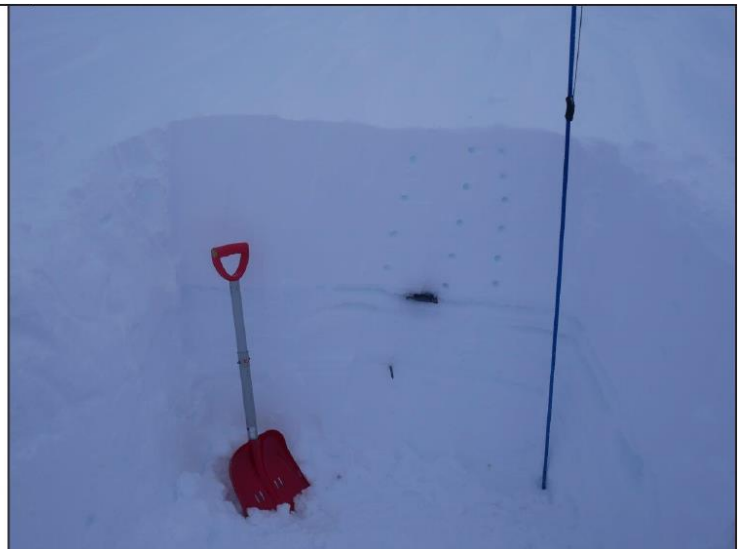
Profilet ved Ygnisdalshamrane er på 130 cm i ei NV side ca. 950 moh (figur 6). Total snødybde i undersøkt område var ca. 230 cm. Det er ca. 55 cm tørr fokksnø (1F) over eit skarelag. Vidare ned i profilet er det fleire skarelag og smelteomvandla snø eller hardpakka snø med avrunda korn, delvis fukta. Snødekket er ikkje like fuktig som fredag 24.november. Fekk CTM18@35cmQ2 innad i fokksnøen. Vanskeleg å påverke lag lengre ned i snødekket i dette området.

Figur 6: Snøprofil fra Ygnisdalshamrane 26.november.

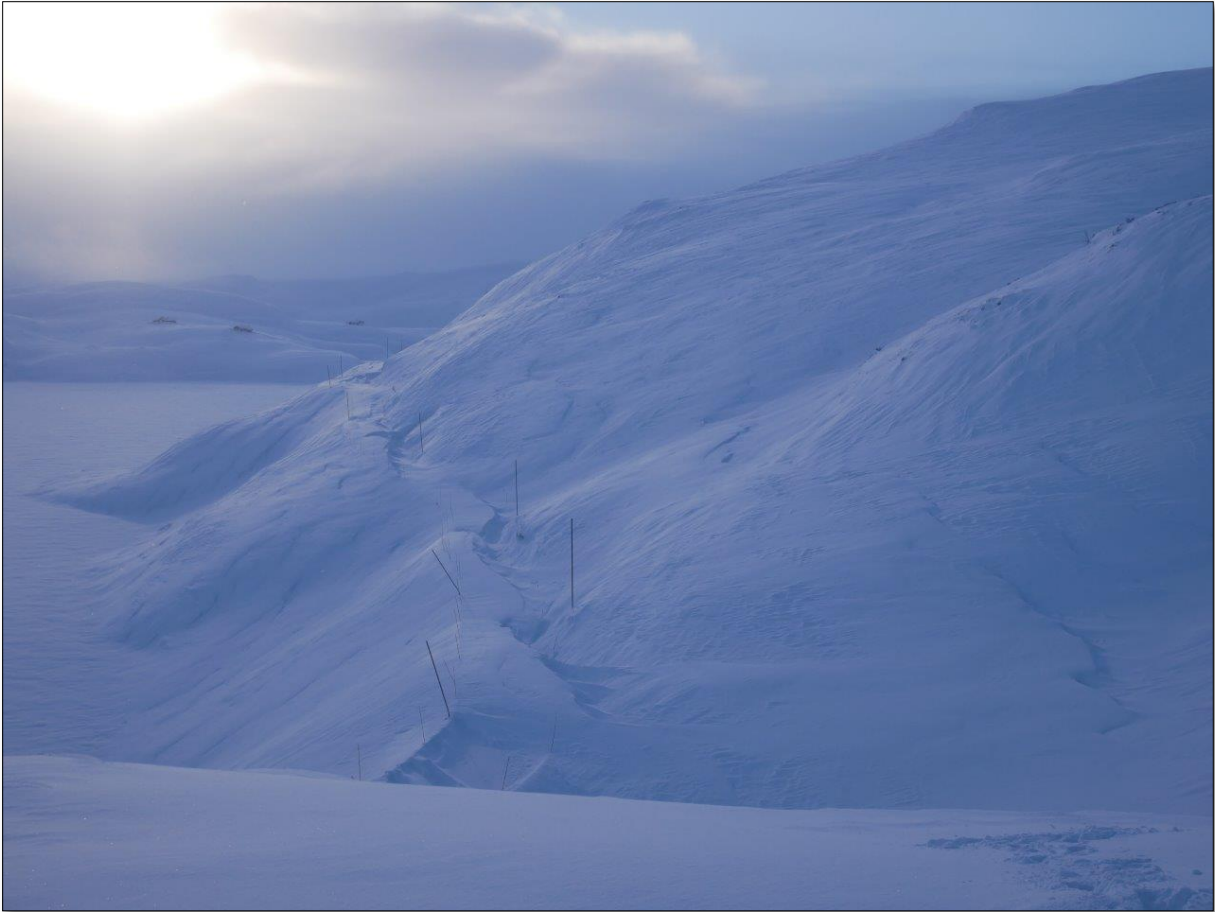
Figur 7: Skjellingavatnet 26.november.

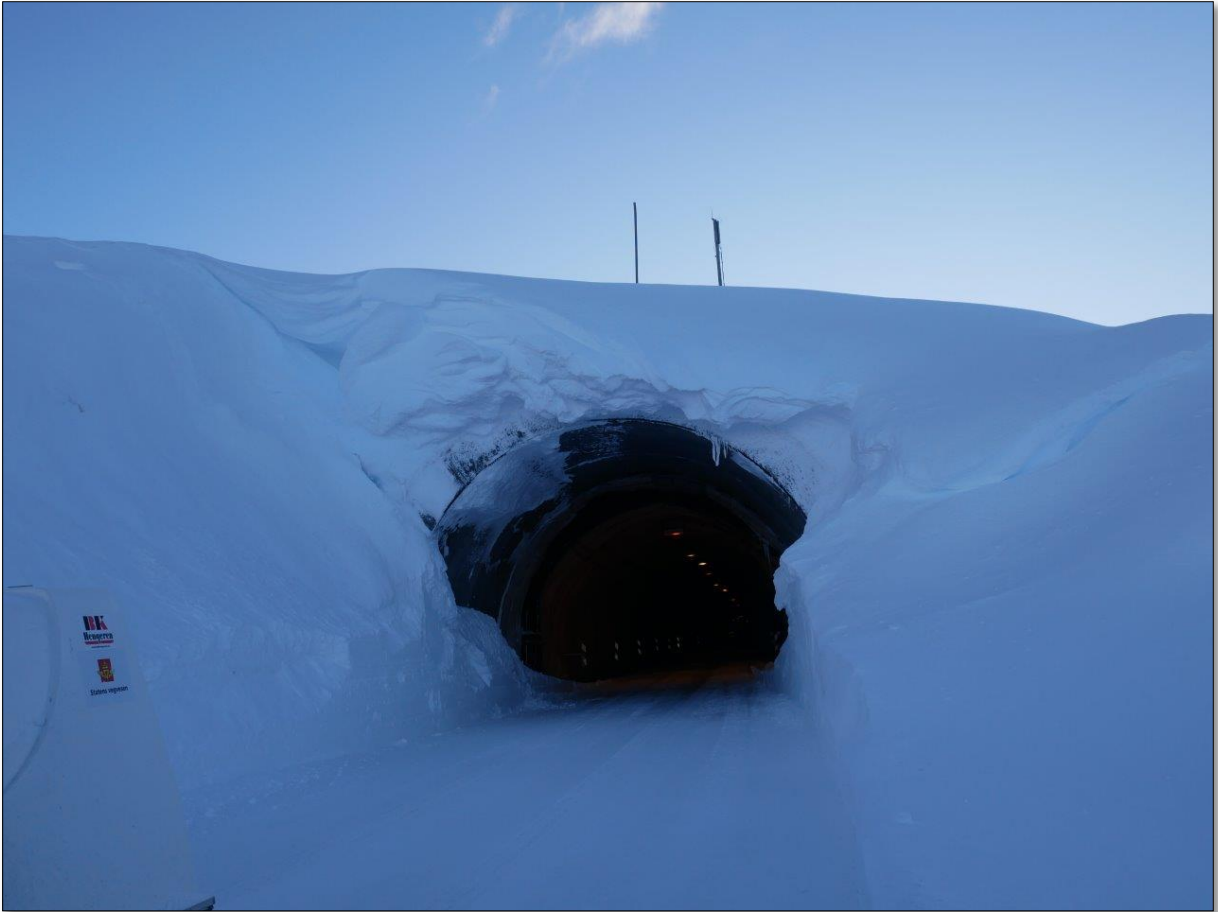
*Figur 9: Storehaugtunnelen nord 26.november.*
