## Statens vegvesen

### Notat

### **Fv 351 Sevik, Risør kommune, Aust-Agder, siktsprengning. Ingeniørgeologiske vurderinger. 26070-460.**

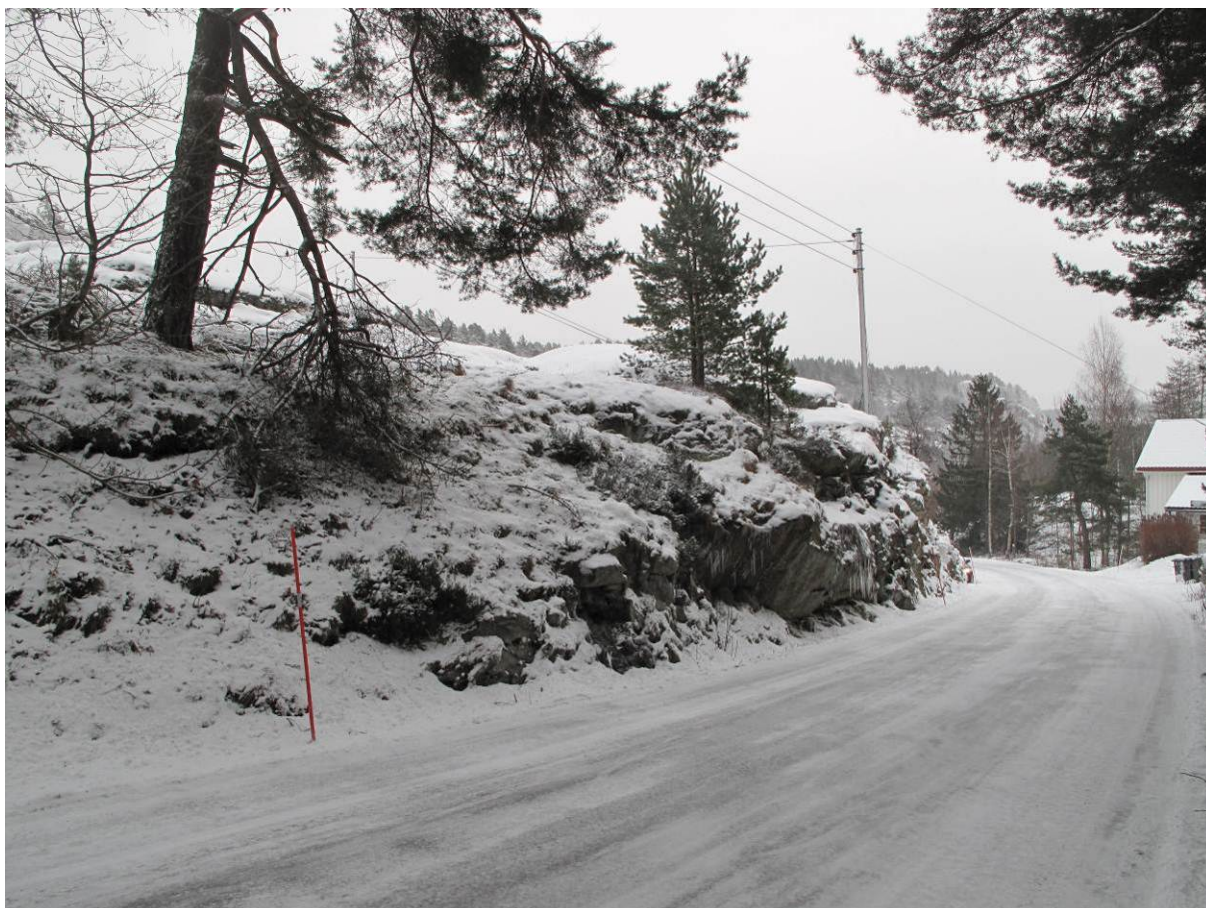
Figur 3: Området sett fra vest.

Skjæringsveggen består av massiv kvartsitt, og fremstår som relativt tett oppsprukket, se figur 4. Et hovedsprekkesett stryker nær normalt på vegens lengderetning og faller steilt mot vest. Sprekkeavstanden varierer fra ca. 30-100 cm. For øvrig opptrer en god del tilfeldige sprekker, hvorav noen er sub-horisontale avlastningssprekker (eksfoliasjon). Lenger mot vest later det til å være overgang mot en mørkere bergart, antatt amfibolitt. I denne enden er det registrert en fremtredende sprekkeretning som stryker nær parallelt med veglinja og faller ca. 45° mot nord, se figur 3. Det er ikke registrert spesielle svakhetssoner i skjæringen.

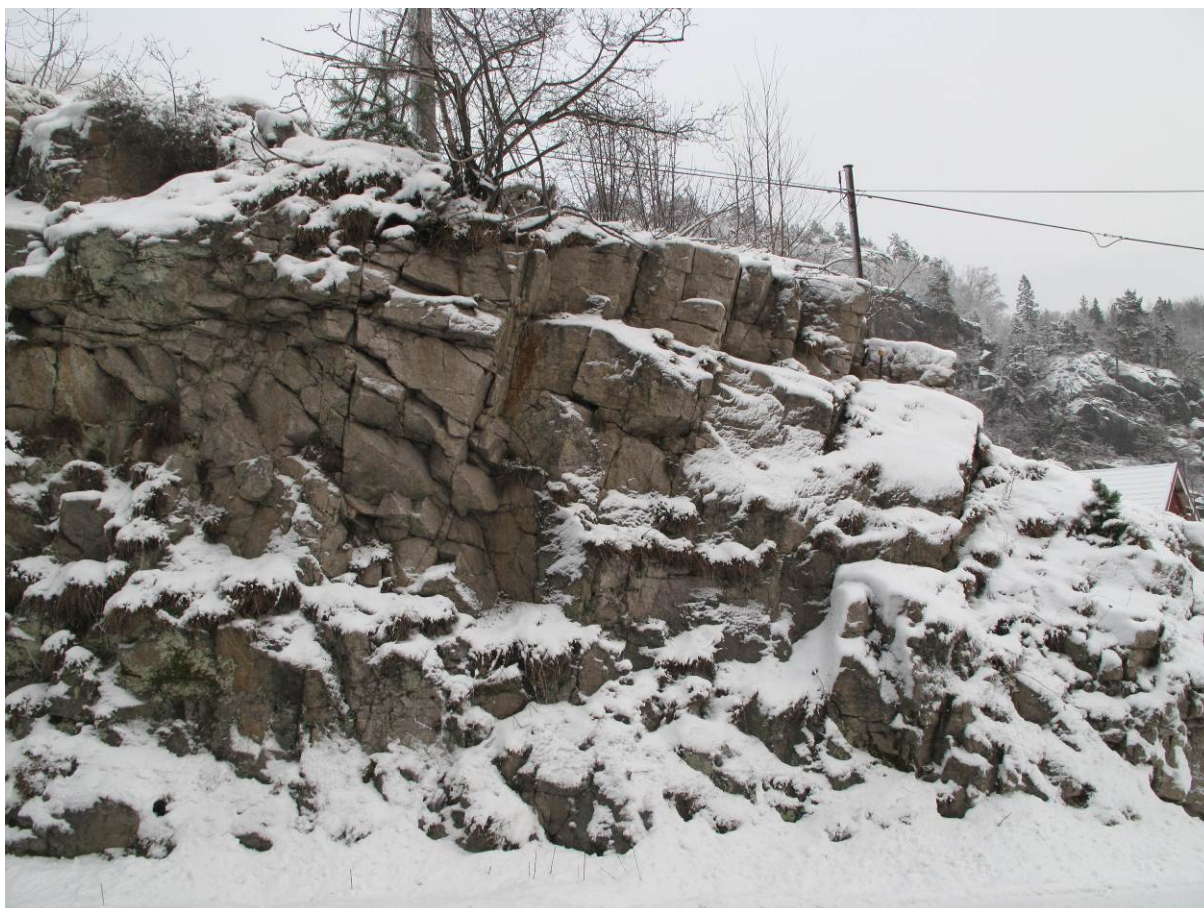
Figur 4: Dagens skjæring sett fra vegnivå.

Kvartsitten i området er typisk en hard, sprø bergart som vil være tung å bore i, den virker slitende for borutstyr samt knuses lett ned ved sprengning. Det sitnevnte kan observeres i dagens skjæringsvegg som fremstår som relativt tett oppsprukket. Dette skyldes altså trolig sprengingen og er ikke representativt for den jomfruelige bergmassen. Totalstabiliteten i skjæringen er likevel god, selv om det kan foreligge fare for utfall av stein til vegen grunnet liten grøft.

Det anbefales å sprengne ny skjæring med fall 10:1 eller 3,5:1 uten avrunding av skjæringstoppen. Jo mer sprengning som foretas i skjæringen, jo større sannsynlighet er det for at bergmassen knuses ned/sprekker opp. Dette kan føre til behov for sikring ved hjelp av eksempelvis nett. Det anbefales derfor at det benyttes tett kontur og forsiktig sprengning. Presplitting kan være hensiktsmessig for å oppnå så jevn kontur som mulig, og øke sannsynligheten for at skjæringen skal kunne stå usikret. Noe grøft bør også legges inn i

planlegging av skjæringsprofilet, i størrelsesorden 1,5m, for å fange opp eventuelle mindre nedfall. I etterkant av sprengning må skjæringen renskes godt (maskin- og spettrensk). Ved forsiktig sprengning og god rensk er det sannsynlig at skjæringen kan stå usikret, da totalstabiliteten av kollen vurderes som god. Det kan imidlertid bli behov for enkelte bolter, antatt 2,4-3m lengde (polyesterforankret).
