Notat

FV 656 Agnefestvegen, Lyngdal kommune, Vest-Agder. Vurdering av fundamenteringsforhold for gang- og sykkelveg. 26070-460.

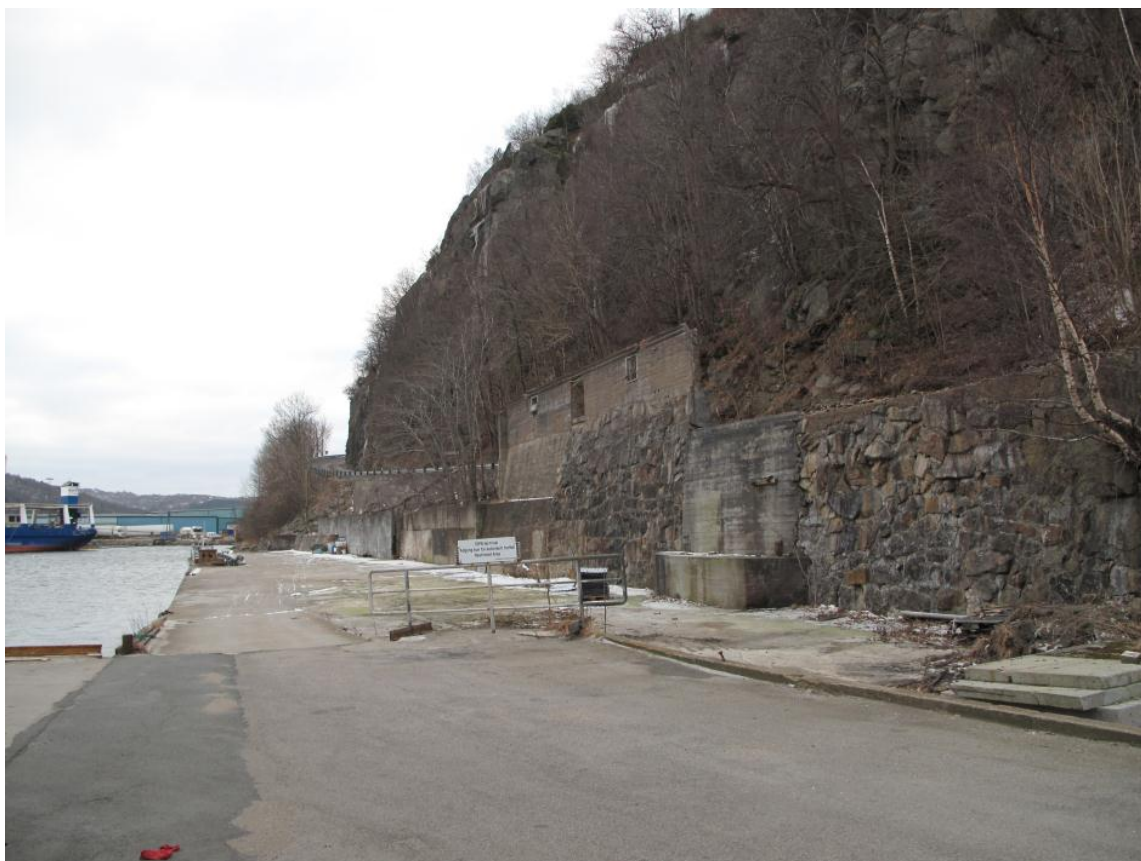
Figur 1: Fv 656, bilde tatt fra kaianlegget.

Vegen går inntil steil fjellvegg fra kaianlegget nærmest Agnefest, se figur 1. Fjellet på innsiden av vegen er tidligere vurdert i notat 2012/007628-005.

Fundamenteringsforholdene av kaianlegget nedenfor vegen er ikke kjent. De ytre delene av kaia består av utkragende ståldragere, se figur 2. Det er etablert noen støttemurer i bakkant av kaianlegget samt at det står igjen noen gamle bygningsdeler som sannsynligvis fungerer som støttemur for vegfyllingen, se figur 1. Disse later til å være oppført i flere faser/tidsperioder.

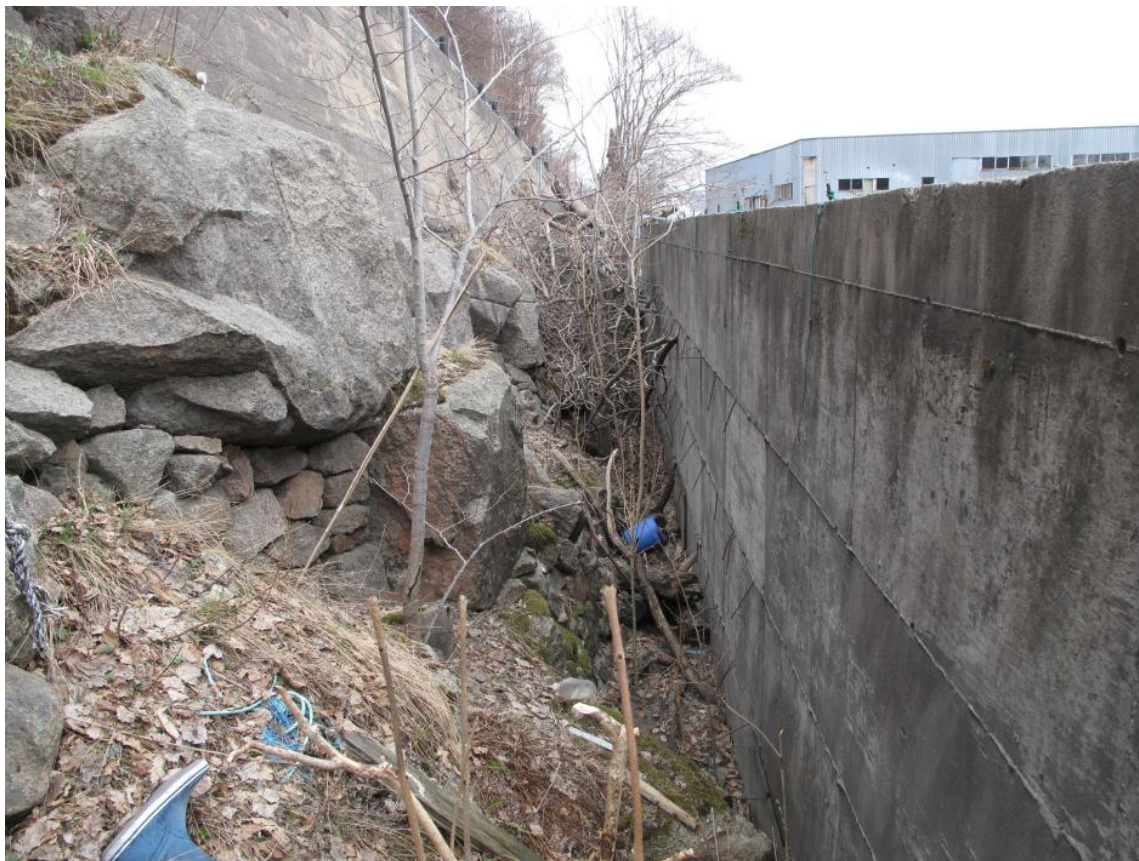
Figur 3: Bak støttemur langs kaianlegg.

Bak den høyeste betongmuren langs kaianlegget er det registrert store blokker, antatt grov fylling, som er støttet opp med mindre stein, se figur 3, men ikke sikkert påvist berg i dagen.

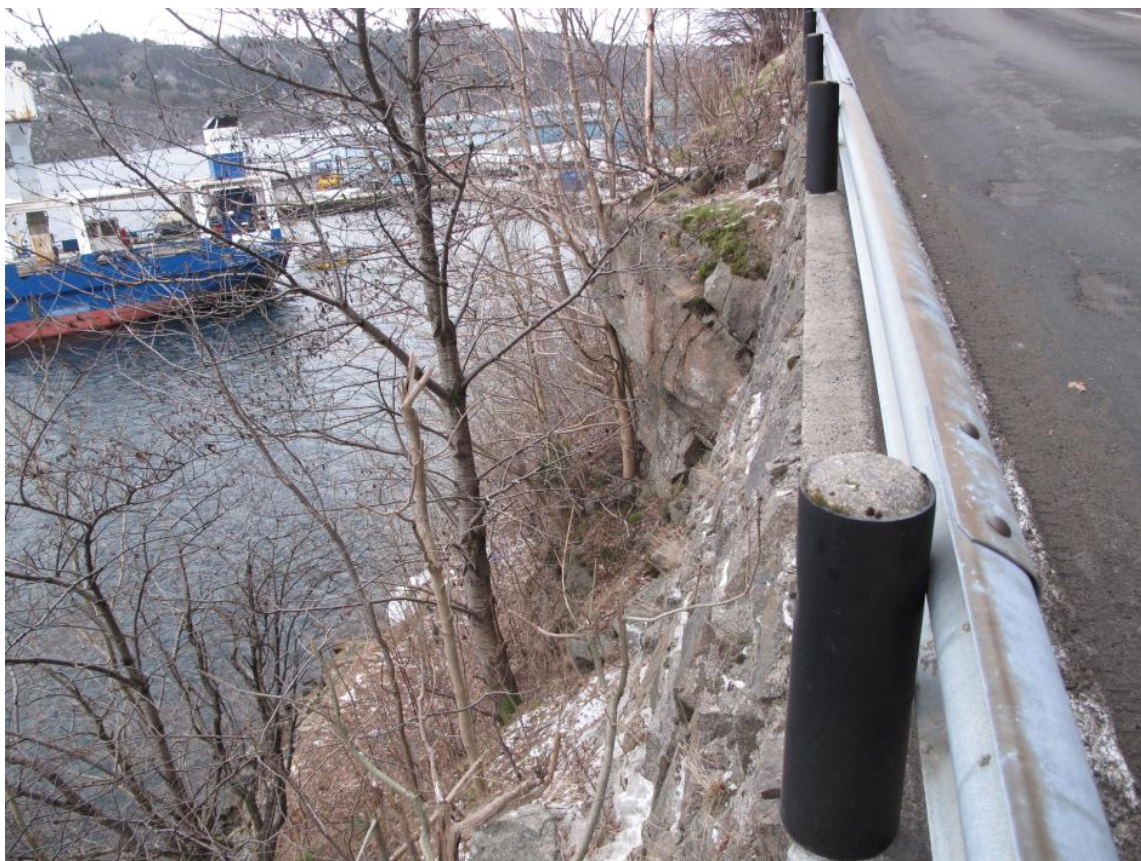
Figur 4: Bergnabbe på utsiden av vegen.

Berg i dagen kan først påvises med sikkerhet på utsiden av svingen fra ca. 1500m, se figur 4 og vedlegg 2. Her ligger vegen sannsynligvis for det meste fundamentert på berg. For øvrig er vegen trolig etablert for det meste på fylling, antatt grov steinfylling, se figur 5.
