### Notat

| Oppdrag: <b>Synfaring Hansagjeltunnelen Fv. 7</b> | | Dok. nr. i Mime: <b>15/211783-84</b><br>Rapportver :<br>30656-GEOL-2 | |
| Kommune: <b>Kvam Herad</b> | Vegnr.: <b>Fv 7</b> | Hp: <b>16</b> | Km: <b>6292-6907</b> |

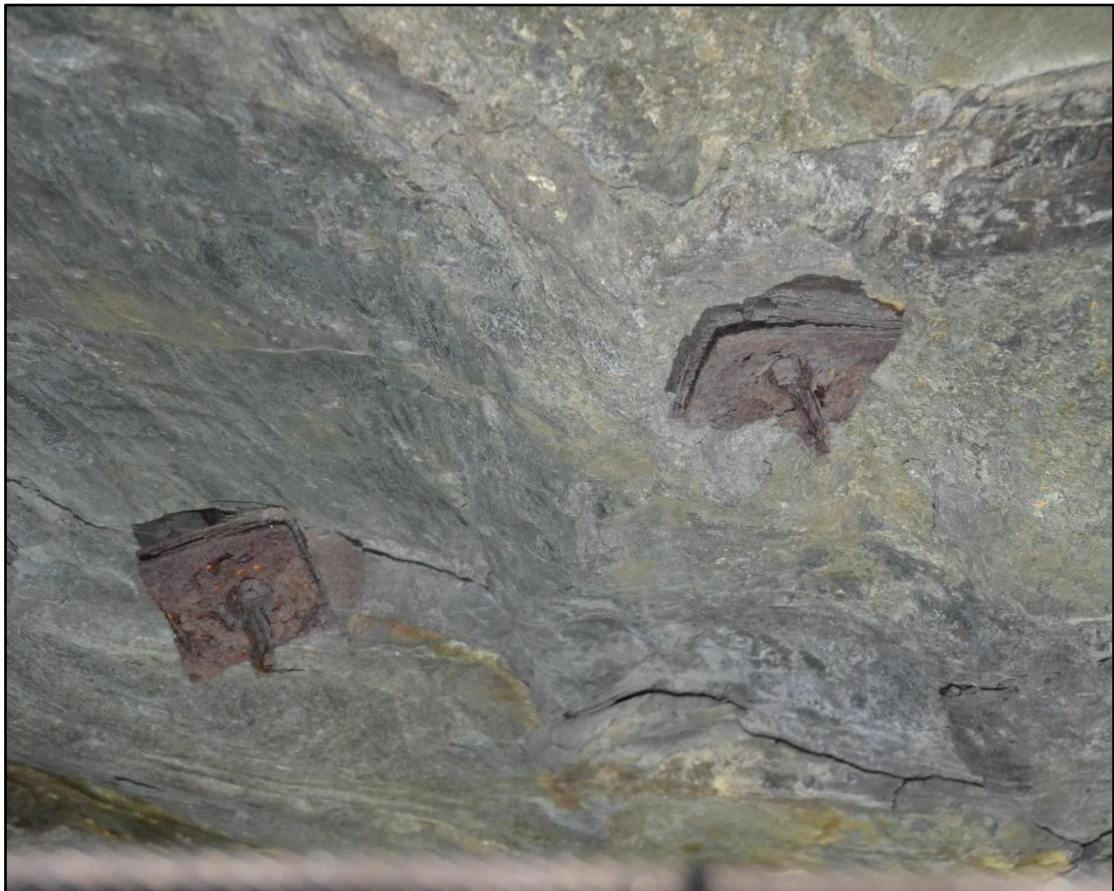
Bergmassen framstår som svært mjukt, oppsprukke og forvitra. Høgt glimmerinnhald. Glatte og bølgete sprekker. Litt belegg av leire og silt i sprekkene. Bergmassen framstår som tørr. Det er observert ein heil del boltar av den gamle typen frå 1956 som er fullstendig gjennomrusta. Ein kan plukke frå kvarandre boltene med hendene. Sjå figur 2 for bilete av bergsikringa frå 1956.

Figur 2: Fullstendig gjennomrusta og forvita boltar. Alderen på bergsikringa er truleg frå 1956 når tunellen opna.

Same sikring som over. **Det anbefales at dette partiet vert bolta på nytt omgåande.**

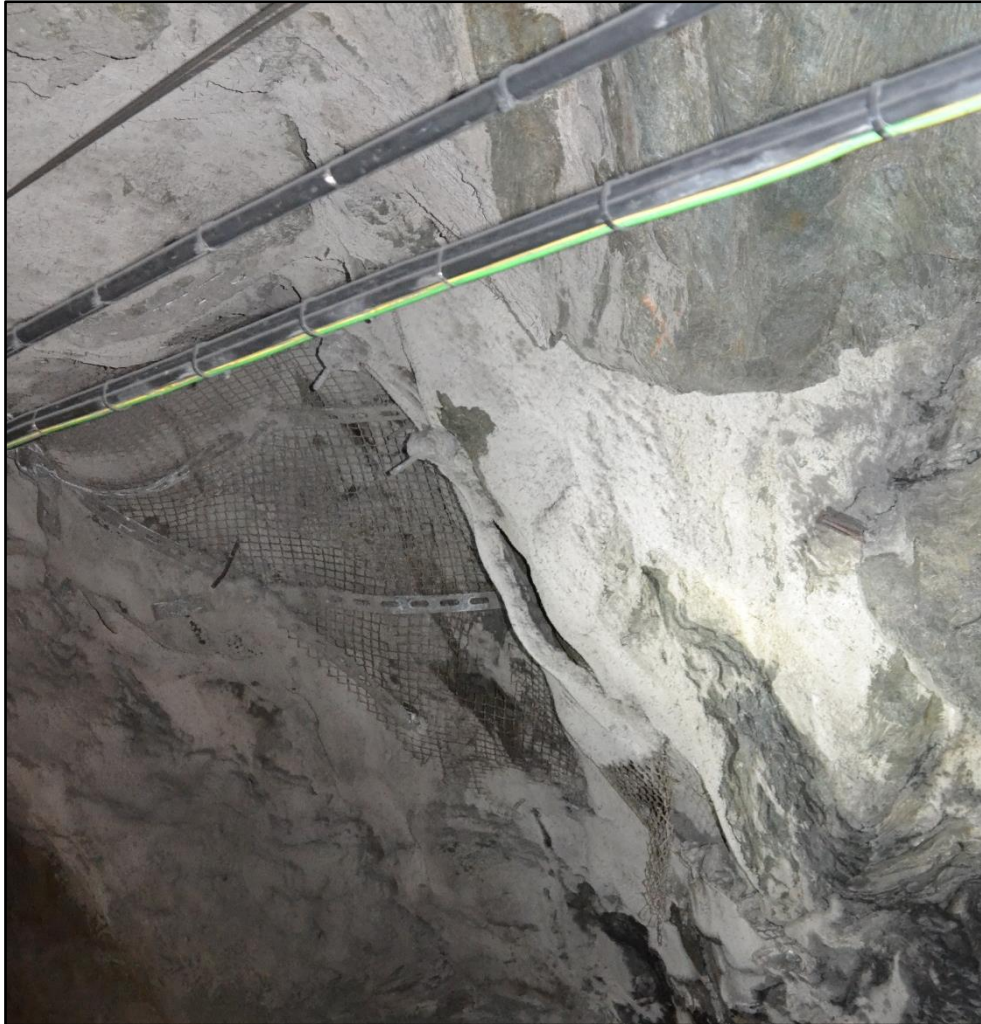
På denne staden er det observert sprutbetong som har losna i frå fjellet og står i fare for å ramle ned i vegen. Delar av området er avgrensa av store opne sprekker. Storleiken på området som har losna i frå fjellet er om lag 1,5 meter x 2 meter. På innsida av sprutbetongen er det eit nett. Sjå figur 3 for bilete av betong med manglande heft.

**Figur 3: Sprutbetong med fiber som har losna frå fjellet og står i fare for å ramle ned i vegen.**

Grunna nettet ikkje vart fjerna før sprut har dette resultert i manglande heft på betongen. Det anbefales at ein fjerner betongen som har losna i frå fjellet før denne dett ned. Resten av nettet på denne staden bør også fjernast før sikring av dette området. Det anbefales at det vert spruta nye 5cm E1000 utanpå den eksisterande betongen. Total tykkelse skal vera minimum 10 cm. Dette gjelder også for områder der ein tar ned betongen. Området bør deretter boltast c/c 1,75m med 3m fullt innstøpte boltar.

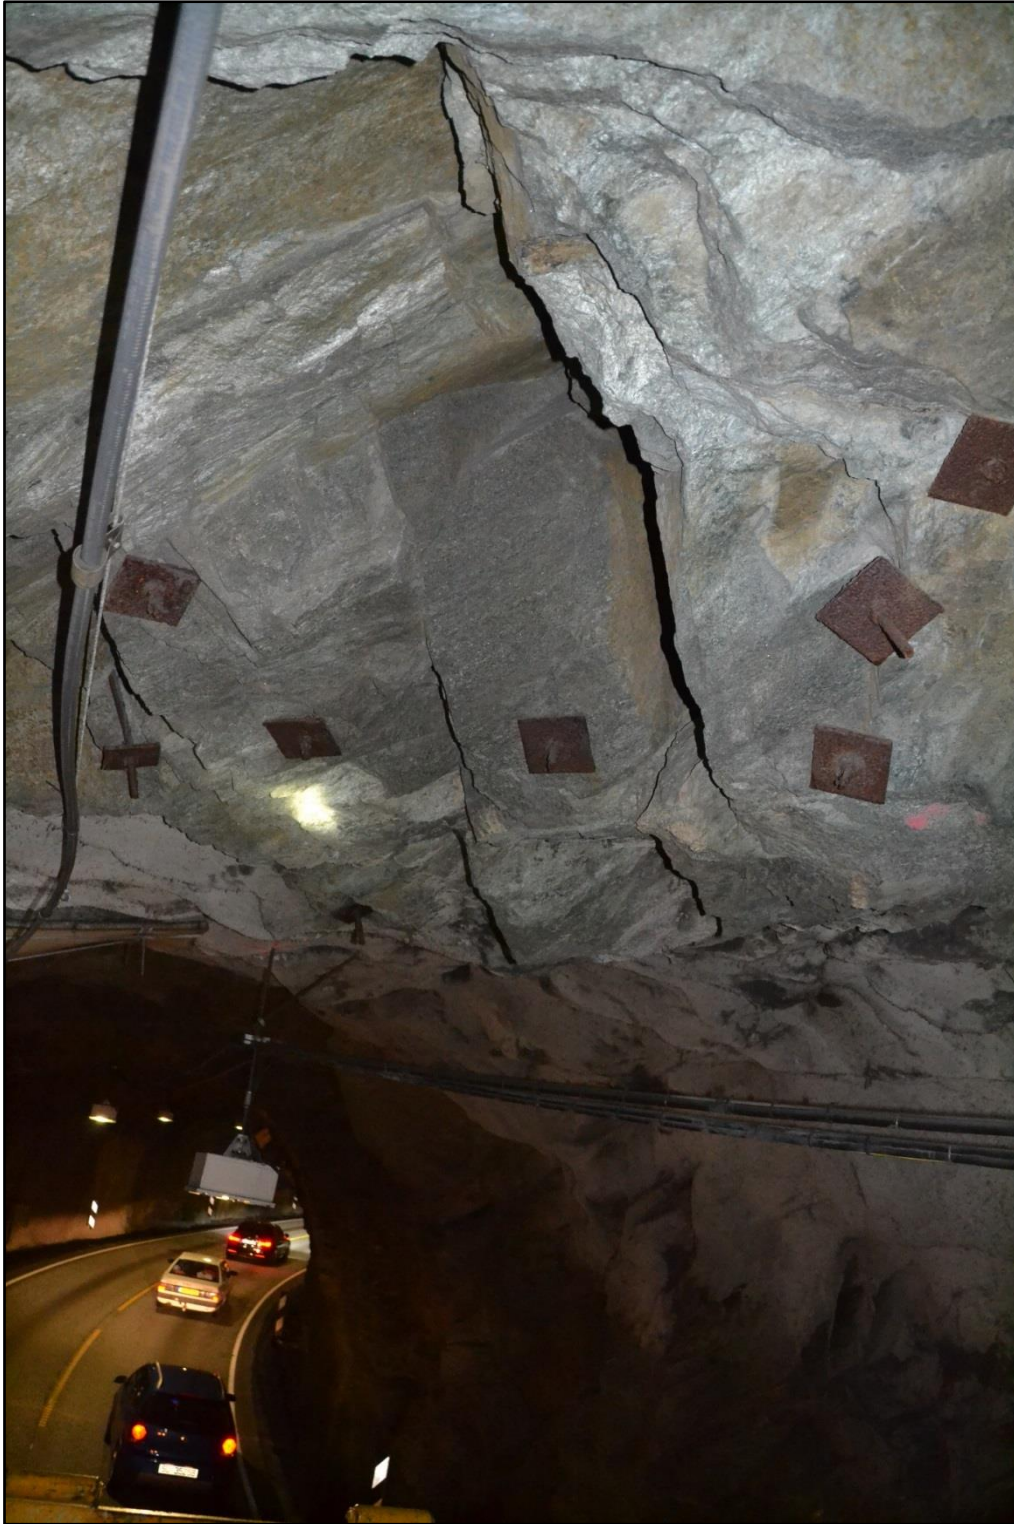
På denne staden heng det eit tydelig sprekkeavlasta parti på om lag 3-4m<sup>3</sup> som er sikra med gamle, gjennomrusta og forvitra boltar. Alder på bergsikringa er truleg frå 1956 når tunellen vart opna. Boltane er i så dårleg forfatning at dei smuldrar opp når ein tar på dei. Partiet heng midt i hengen. Sjå figur 5 for bilete av partiet som er bolta og figur 6 for bilete av kamstålet.

Figur 5: Gjennomrusta og forvitra boltar som truleg stammar frå 1956 når tunellen opna.

Stabiliteten i dette partiet er truleg svært redusert grunna dårleg forfatning på bergsikringa. **Det anbefales at dette partiet vert bolta på nytt omgåande.**

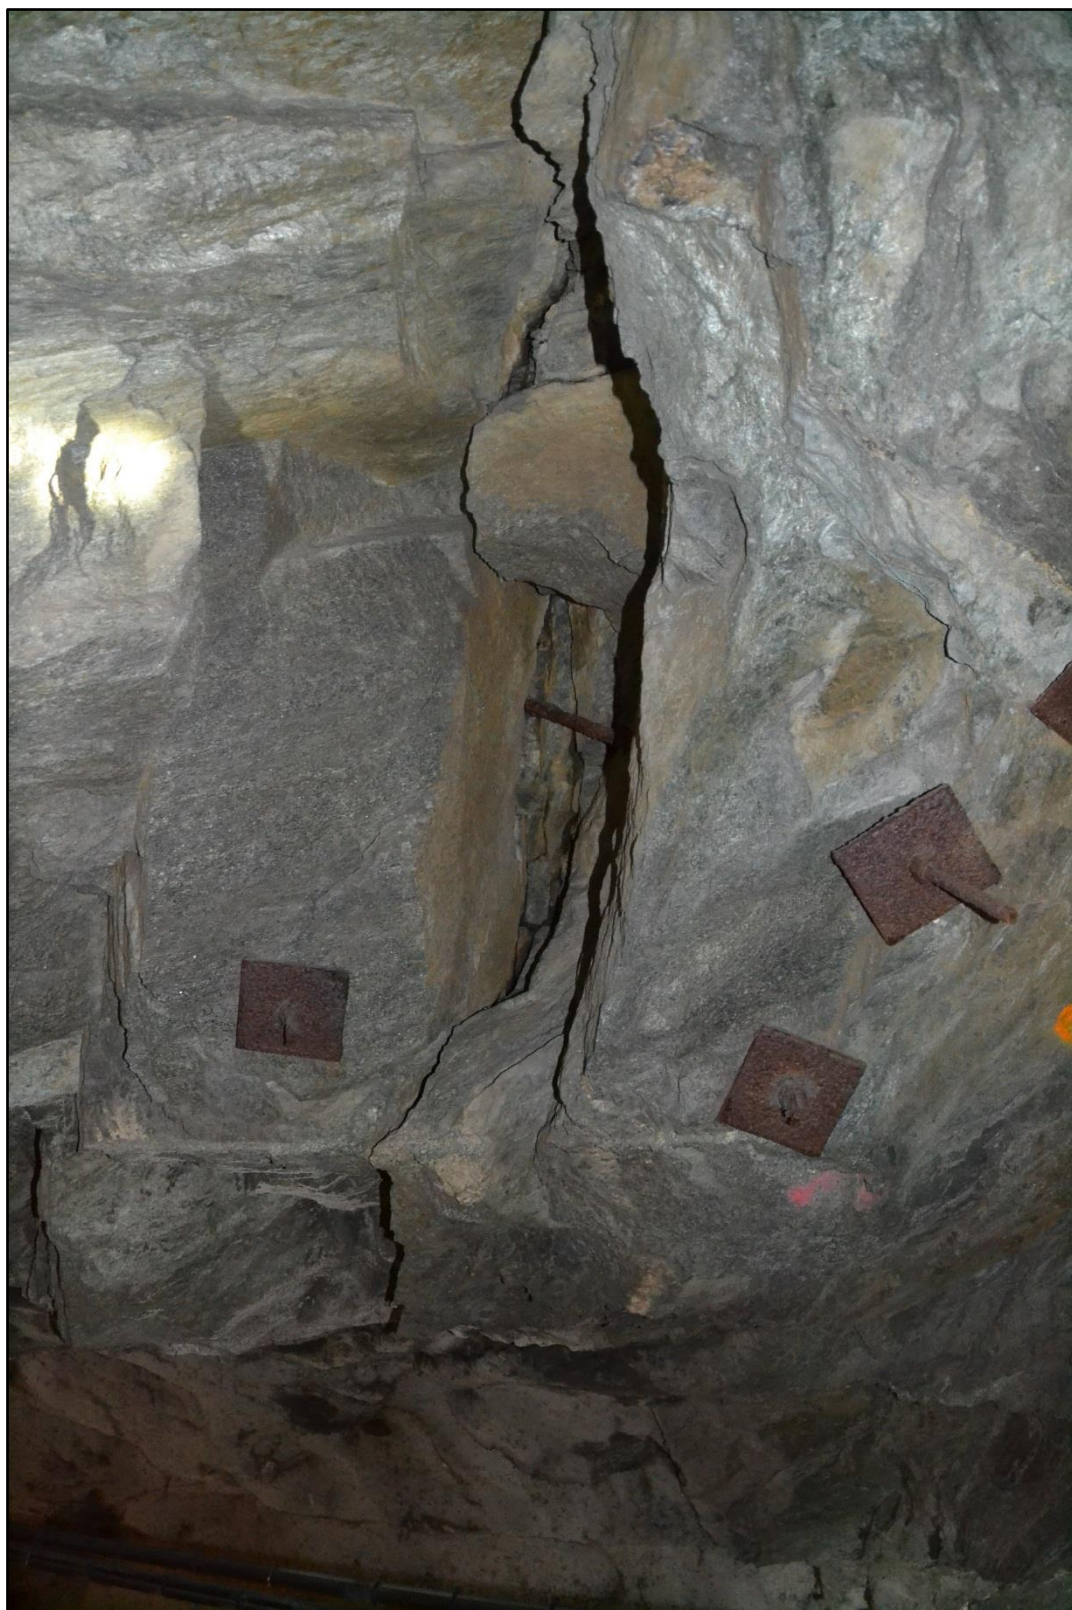
**Figur 6: Gjennomrusta og forvittra boltar. Sjølve kamstålet som går gjennom sprekkka ser ut til å vere i dårleg forfatning.**
