## Statens vegvesen

### NOTAT

| Oppdrag: | Fv.92 Steinsprang ved Intestien | | | |

### BAKGRUNN

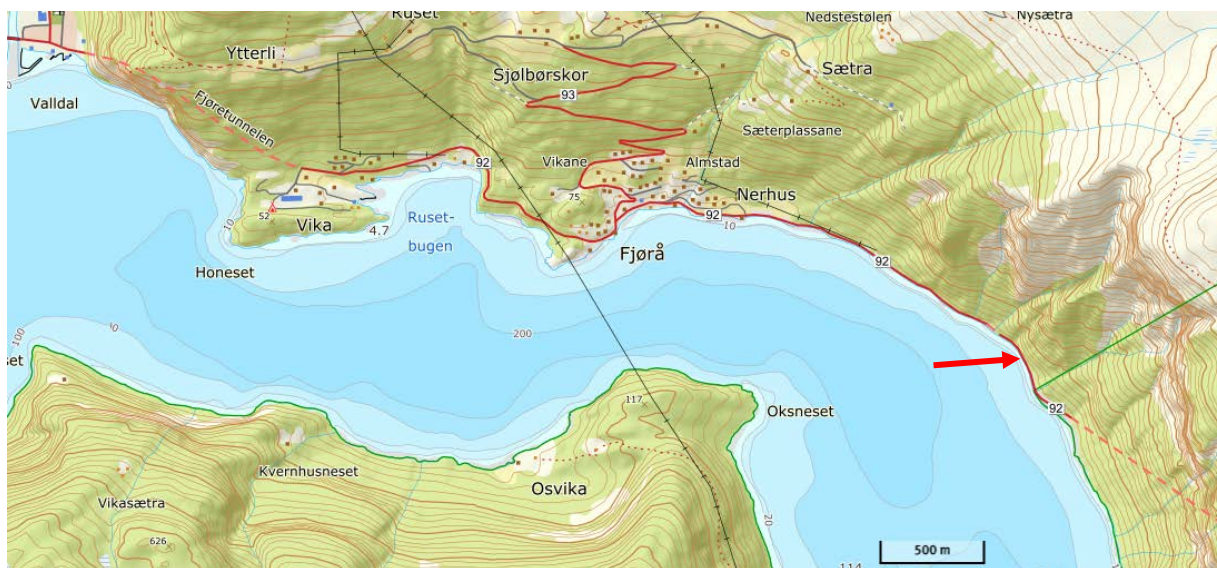
Figur 1: Kart om området. Steinspranget gikk ved rød pil.

Dette notatet beskriver kort hva som skjedde og tiltak som er nødvendig for at sikkerheten til trafikantene ikke blir dårligere enn hva den var før skredet. Figur 1 viser hvor skredet traff vegen.

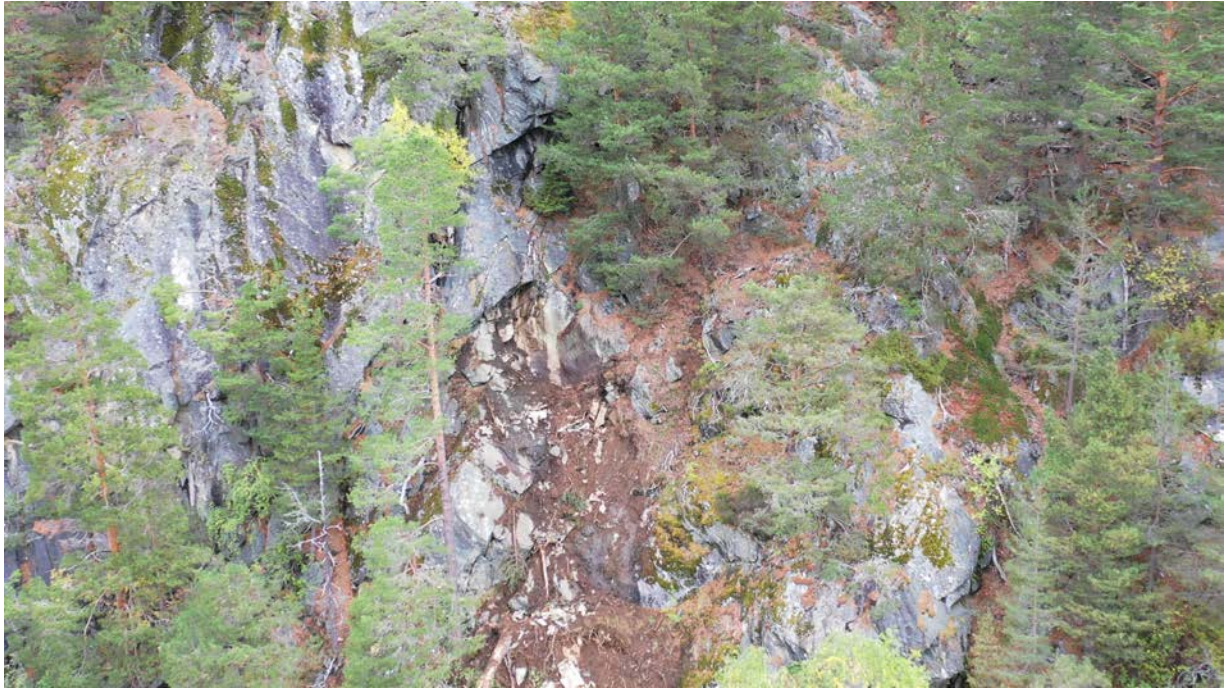
Figur 4: Løsneområdet er midt i bildet.

Skredet løsnet ca 160 moh. Løsneområdet og skredløpet er vist i figur 2 - 6. Skredet løsnet i ett punkt og har spredd seg på veg ned mot fjorden. Noen steinblokker har stoppet i fanggjerdet og på taket av overbygget, men det antas at en større del av skredet har passert vegen og ut i fjorden. Figur 7 viser vegbana før den ble ryddet. Total skredstørrelse er vanskelig å anslå på grunn av at deler av massene havnet i fjorden. Selve løsneområdet ser ut til å være ganske reint, men nedover skredløpet er det en del mindre steiner som kan komme i bevegelse, for eksempel ved store nedbørsmengder.

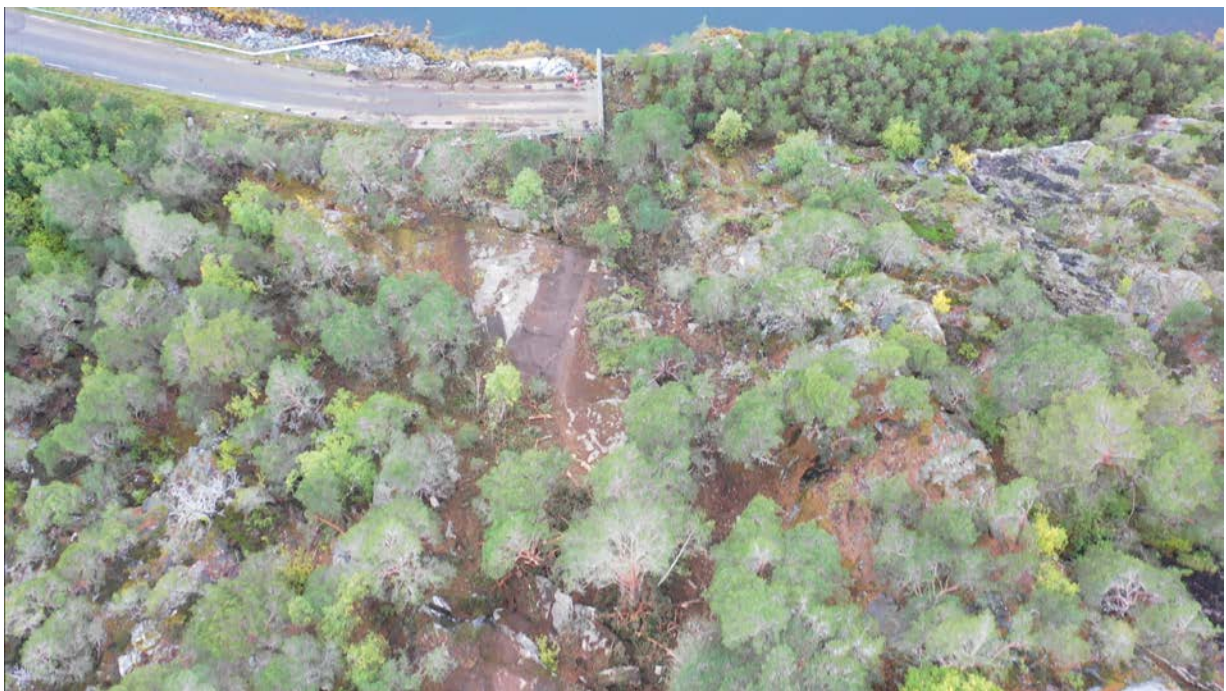
Figur 5. Nedre del av skredløpet.

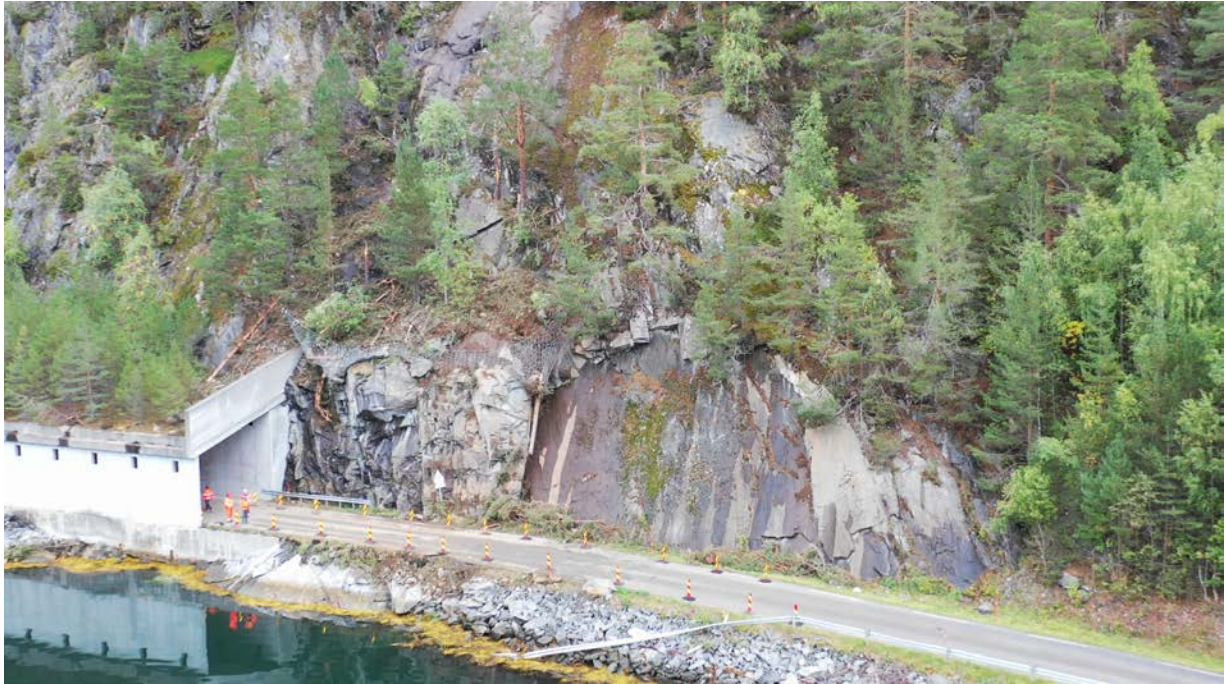
Et ca 25 m langt og 3 m høyt fanggjerd var montert på toppen av bergskjæringa. Monteringsåret er ukjent, men gjerdet antas å være minst 20 år gammelt. Fanggjerder spesifiseres blant annet av styrke (kJ) til å stoppe en gjenstand. Dette gjerdet hadde sannsynligvis en styrke på 1000 kJ eller mindre. I dag benyttes oftest fanggjerder med en styrke på 3000 kJ eller mer. Et 3000 kJ gjerde kan under ideelle betingelser stoppe en stein på 12 tonn med en hastighet på 80 km/t.

Figur 6. Fanggjerdet ovenfor vegen, deler av vegbana og autovernet er ødelagt som følge av steinspranget.

Skredet har ført til stor skade på fanggjerd, vegbane og autovern. Fanggjerdet var, etter dagens standard, av lav styrke og et nytt fanggjerde etter dagens standard må monteres. Slik situasjonen er i dag, hvor fanggjerdet er nede, er det en større risiko for skred på vegen enn hva som var tilfellet før steinspranget.

Deler av bergskjæringen (nærmest overbygget, se figur 6) hvor fanggjerdet var festet på ser ut til å ha tvilsom stabilitet. Det går en sleppe bak bergskjæringen som delvis har utgående i grøfta. Berget her må sikres med ca 30-40 bolter med en lengde på 3-5 m.

- Fjerne eksisterende defekte fanggjerd
- Felle trær der hvor fanggjerde monteres
- Sikre bergskjæring med 30-40 bergbolter, 3-5 m lange, se figur 8
- Montere minimum 40 m langt og 5 m høyt fanggjerde, kapasitet: 3000 kJ eller høyere. For plassering, se figur 8.
  - Alle festepunkter for gjerdet blir på berg.

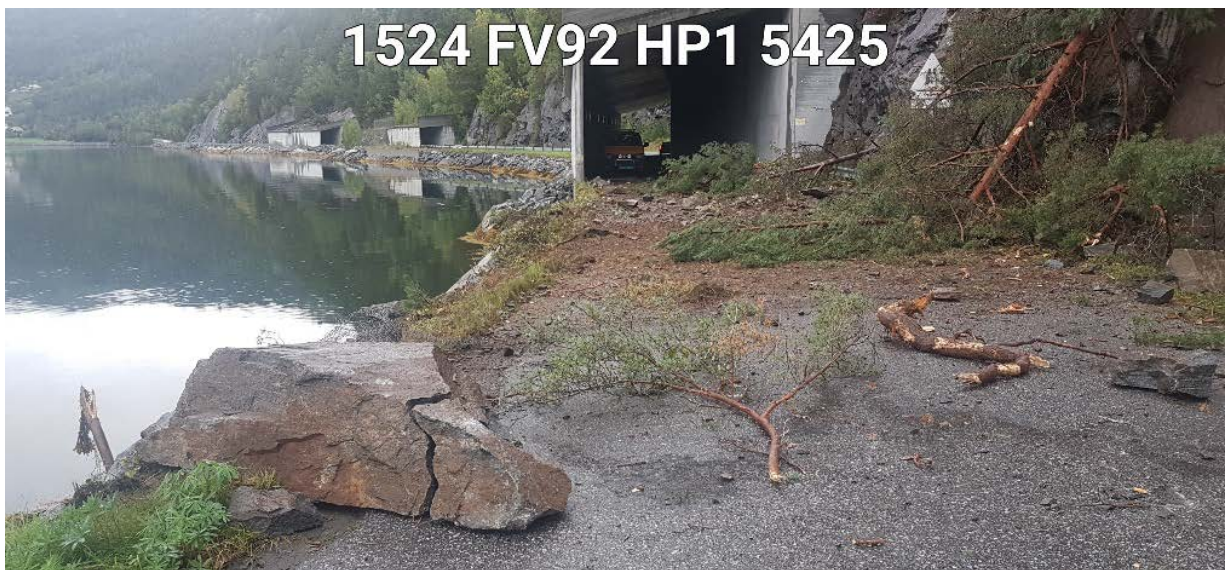
Figur 7. Fra skredstedet før vegen ble ryddet.

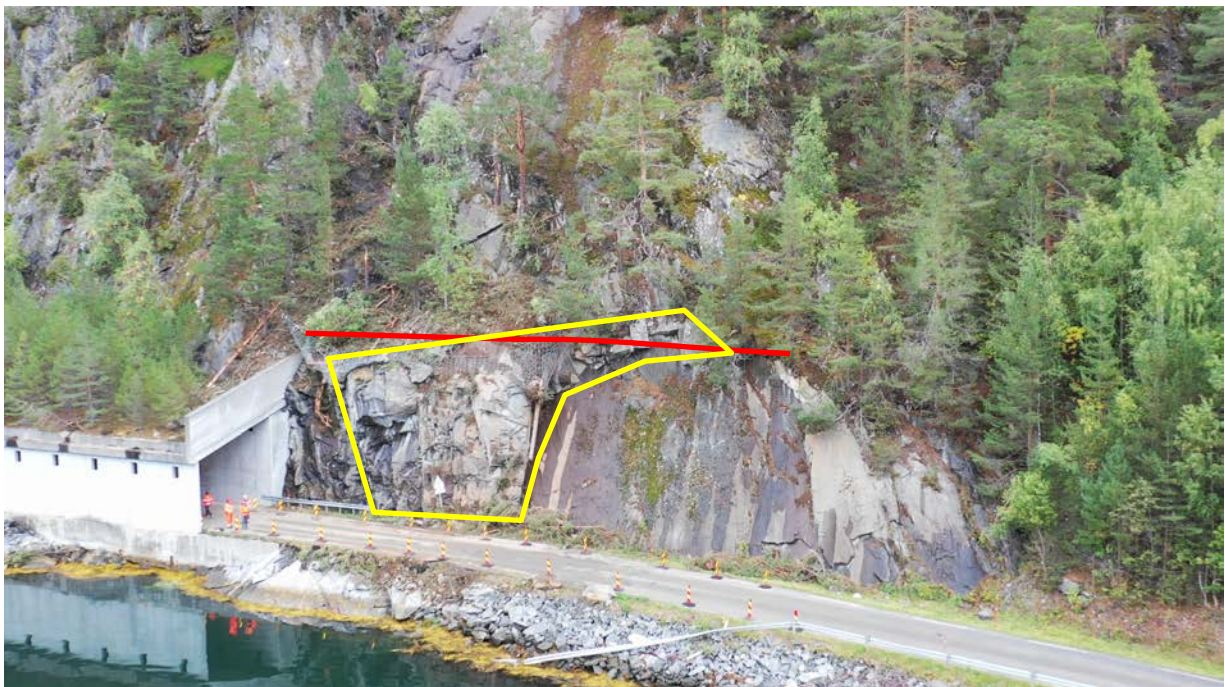
Figur 8. Fanggjerde i rødt (40 m langt) og bergsikring i gul.
