## Statens vegvesen

### Notat

### Fv 341, Stein og løsmasseskred ved Kallestadsundet bru

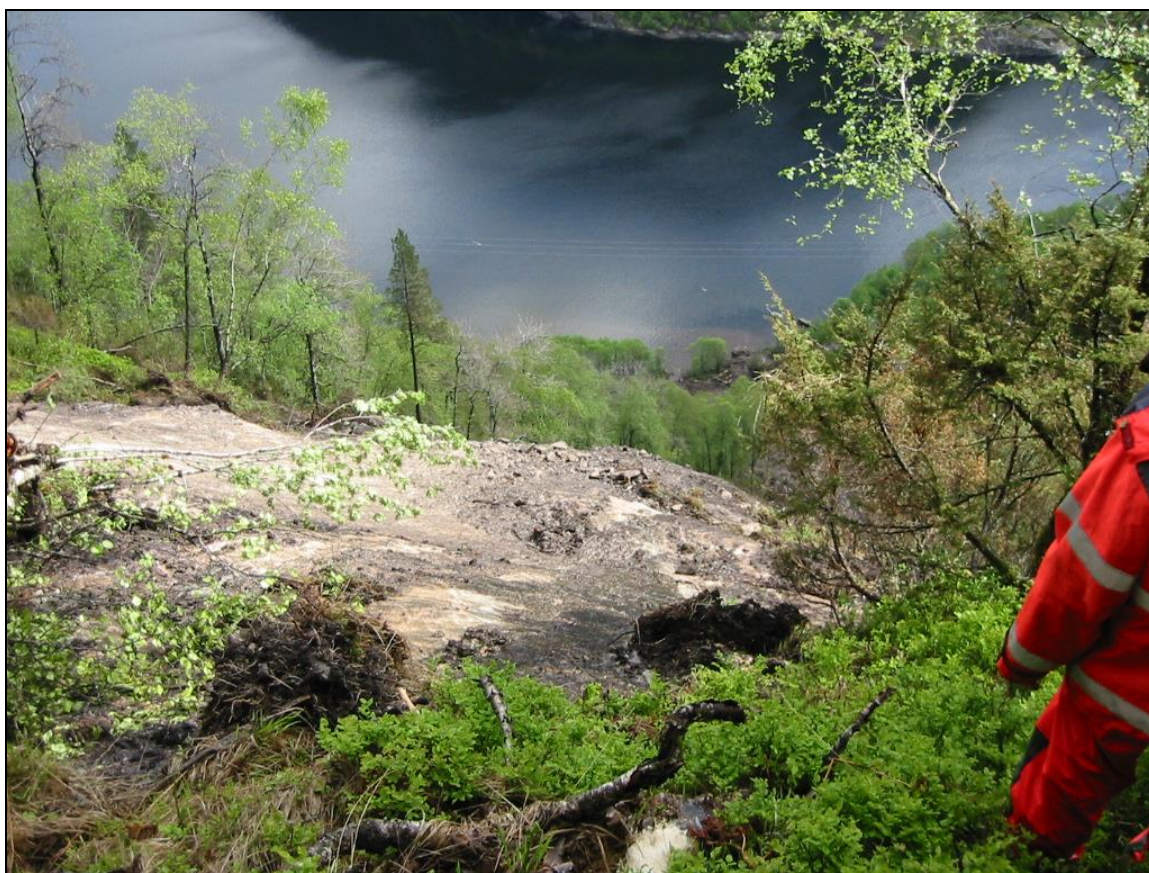
Løsneområdet og skredløpet ble inspisert og det ble oppdaget en større ustabil blokk som ligger i tilknytning til løsneområdet (Figur 1). Det ble slått fast at det ligger flere ustabile blokker i skredløpet og i skogen sør for skredløpet. Det er betydelige mengder jord, stein og trær som ligger ustabil til i skredløpet (Figur 2 og 3).

**Figur 2.** Skredløpet sett fra løsneområdet ca 320 m o.h. Bildet er tatt før spyling.

Skredløpet ble spylt fra helikopter som tok ca 3000 liter per bølge. Til sammen ble skredløpet spylt med ca 90 000 liter vann, og dette hadde god effekt, spesielt i de ca 100 øverste meterne av skredløpet.

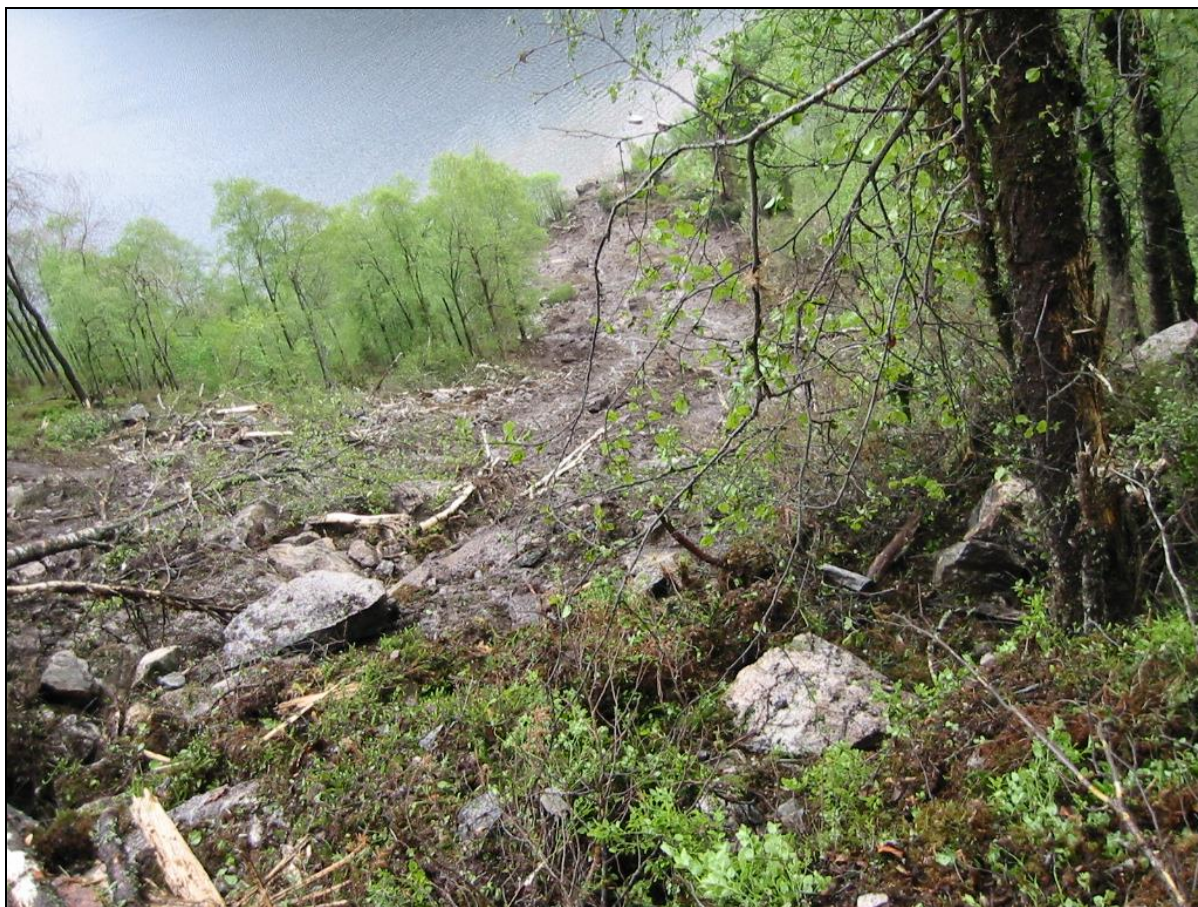
**Figur 3.** Skredløpet sett fra ca 150 m o.h. Bildet er tatt før spyling.

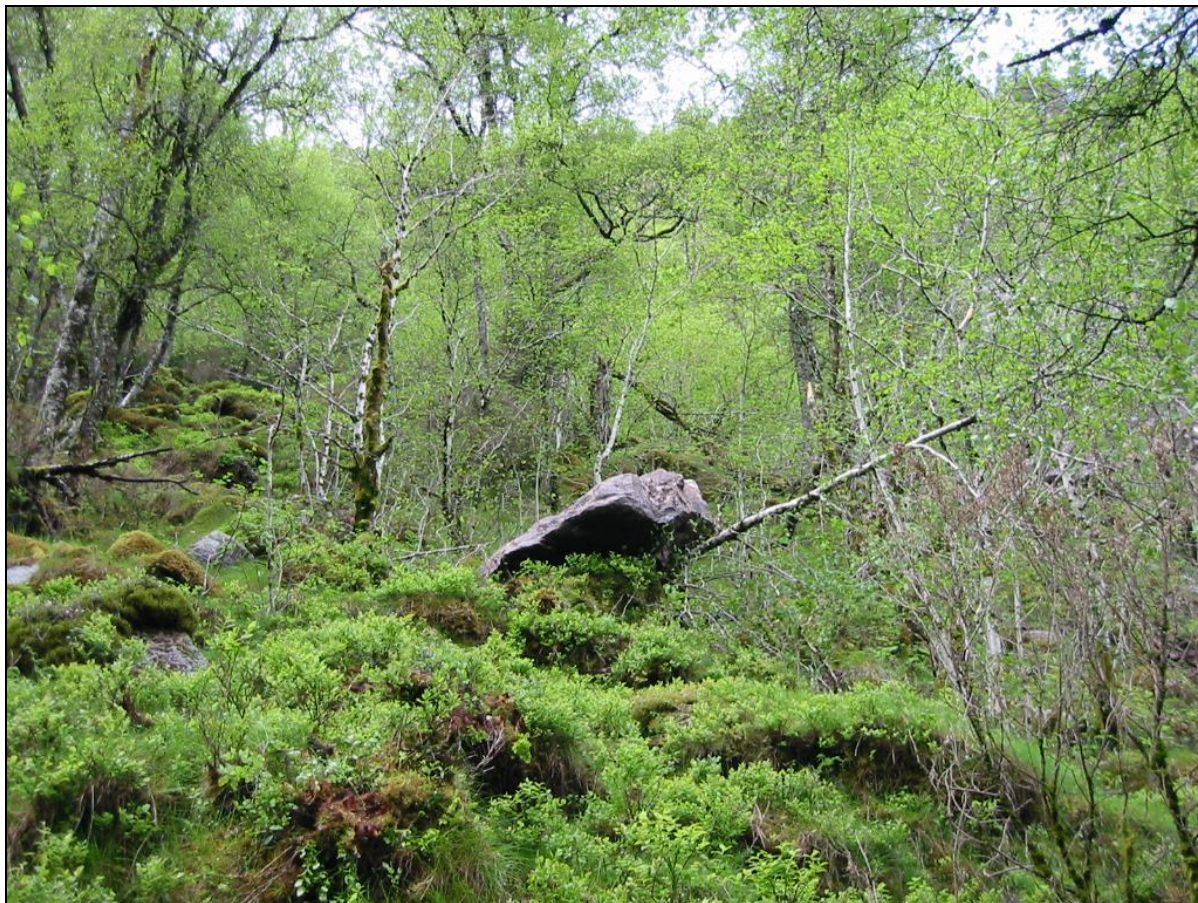
I skredløpet er det flere større blokker (opp til ca 4-5 m<sup>3</sup>) som må løses ut. Det ble under befaringen oppdaget en større blokk ca 150 m o.h. og ca 10 meter mot sør, inne i skogen. Denne blokken må stabiliseres (Figur 5). Videre anbefales det å renske skredløpet manuelt, og det er ønskelig at renskemannskap inspiserer skogen nord for skredløpet.

Figur 5. Ustabil blokk ca 150 m o.h.
