### Notat

Saksbehandler/innvalgsnr:  
Svein Helge Frækaland - 57655  
Vår dato: 25.03.2008  
Vår referanse: 2004/034738-053

### Rv53 Tyin – Årdal, snøskred ved Jåteli, 21-3-2008, vurdering av situasjon

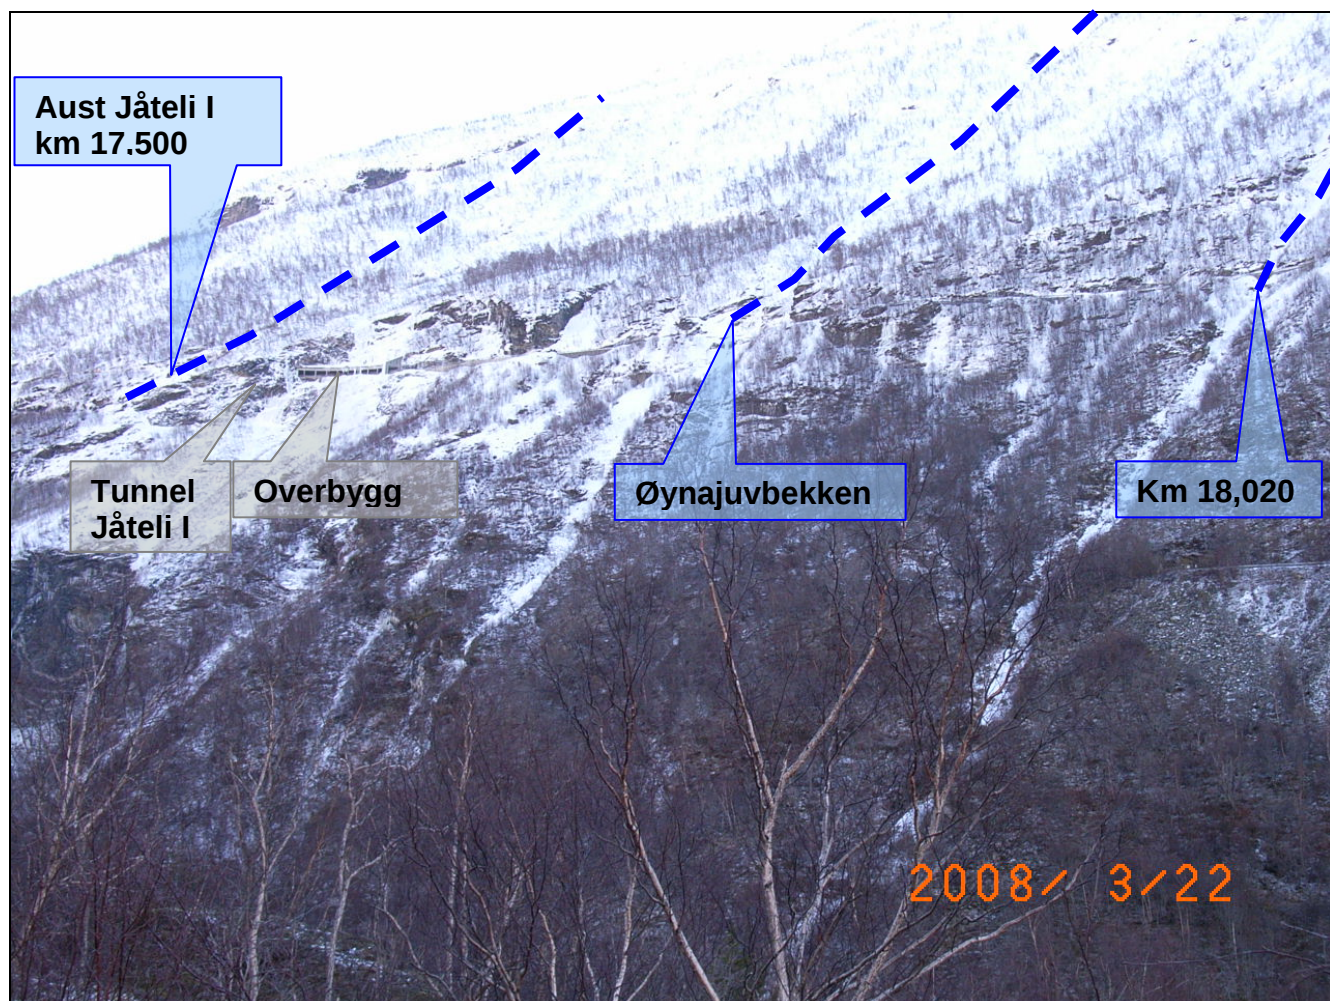
Synfaring starta i området laurdag 22.mars kl 10.30. Det viste seg at det hadde gått tre mindre snøskred i området, eit i austenden av tunnelen Jåteli I og eit i kvar av dei to elveløpa nedanfor overbygget, sjå foto 1-5. Løsneområdet for alle skreda var léhenget like under snøskavlane i toppen av bratthenget i ca. 900 meter høgde. Alle skreda hadde stansa i vegområdet ca. 400 høgdemeter nedanfor. Sannsynleg årsak til skreda er snøvêr og kraftig vind frå aust. Løsneområda er relativt små flater ca. 500 m<sup>2</sup>. Ein såg ikkje mulege nye større løsneområder eller flakskredområder. Lauvtrevegetasjonen i området er ikkje prega av skredløp. Eventuelt kan det koma mindre snømengder i same skredløp og av den grunn tilrådte ein vakthold ved ryddingsarbeidet. Metogrammet viste omtrent vindstille denne dagen og dagen etter.

Foto 1: Rv.53, Jåteli, snøskred 21-3-2008, oversikt

Opning av skreda med vakthold kunne starta ca. kl 11.30.

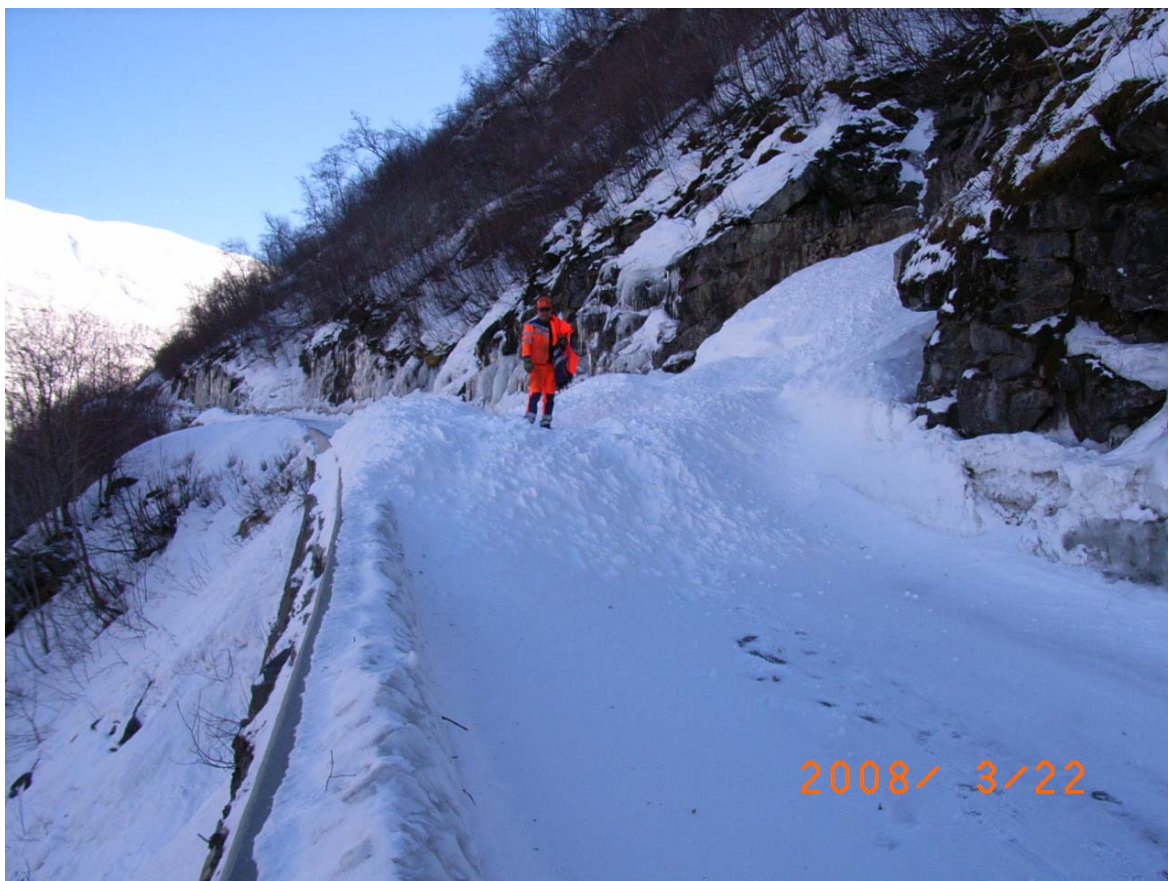
Foto 2: Rv.53, Jåteli, snøskred 21-3-2008, km 18,020

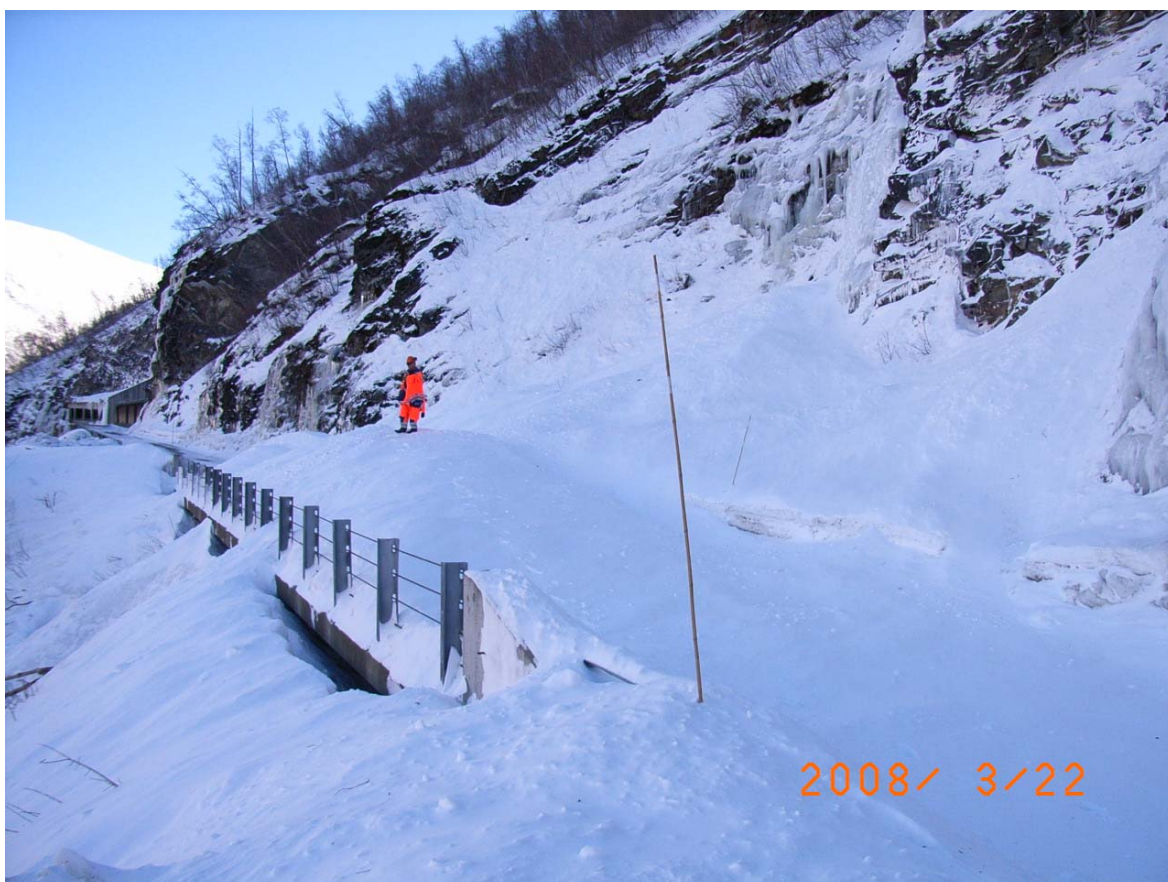
Foto 3: Rv.53, Jåteli, snøskred 21-3-2008, Øynajuvbekken km 17,800

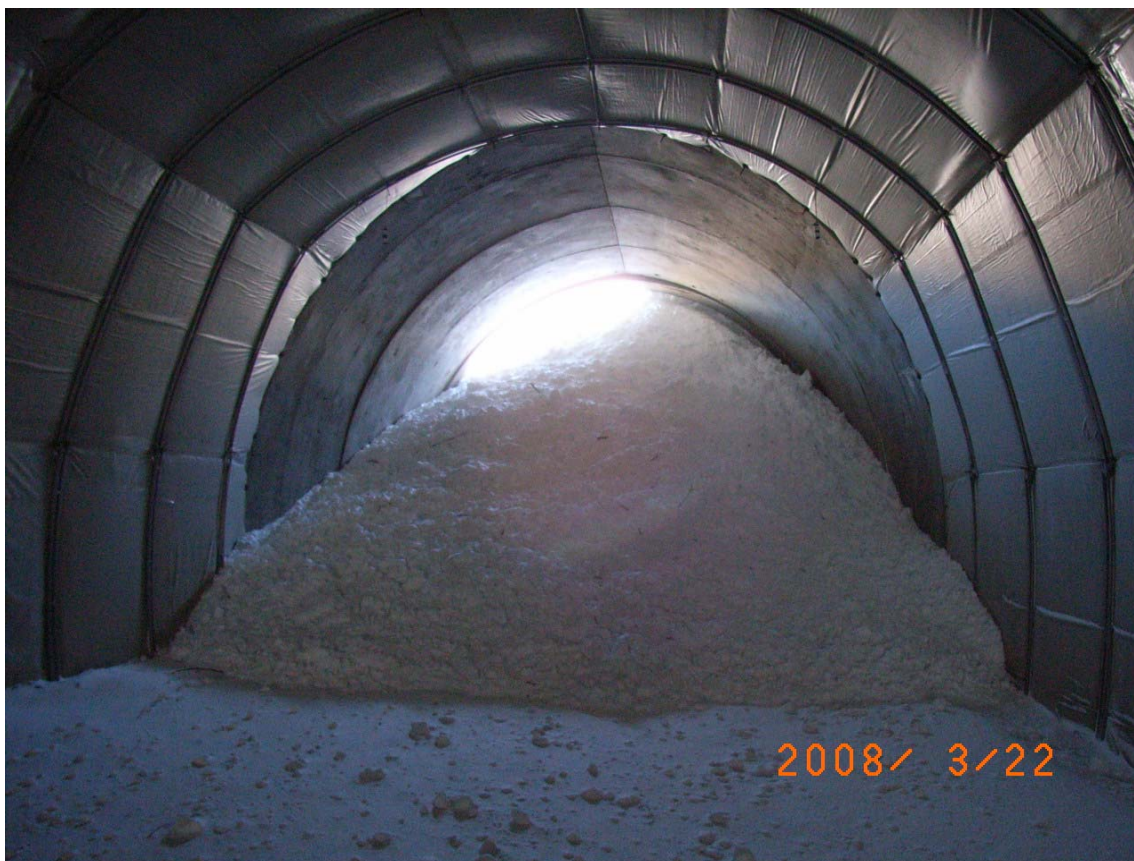
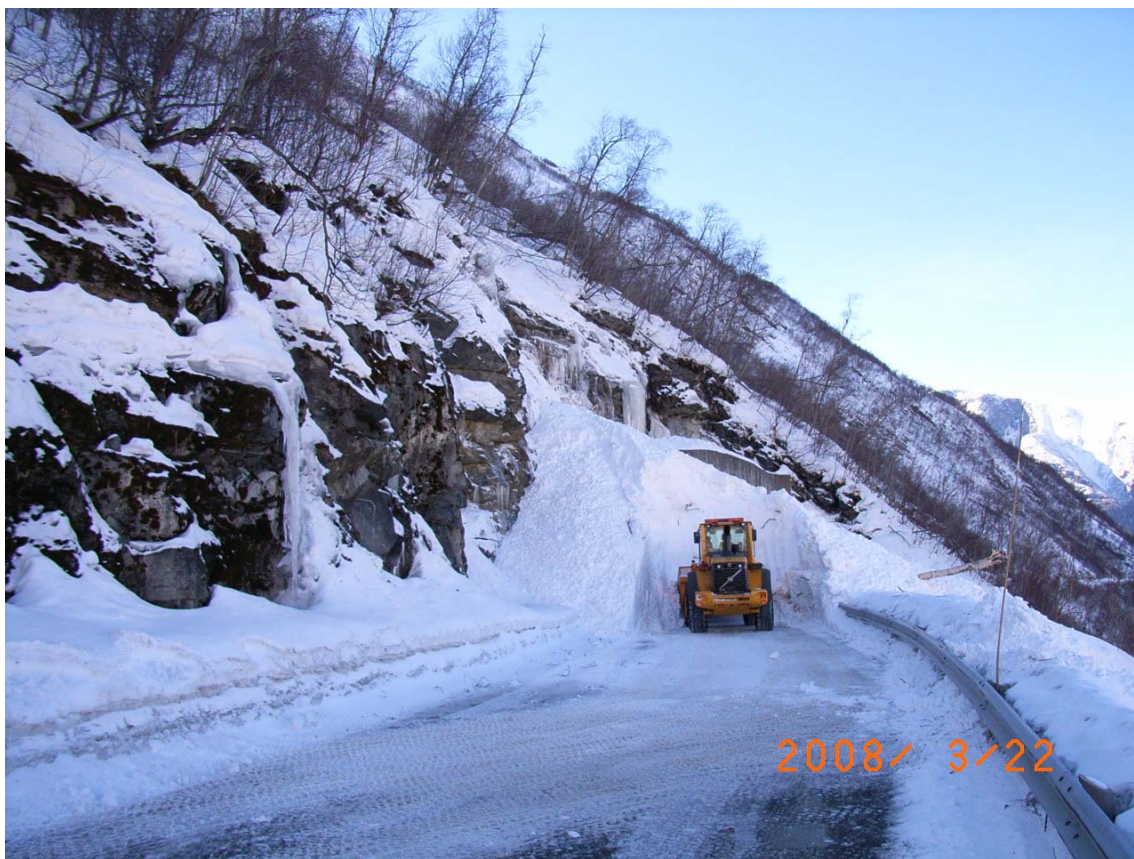
Foto 4: Rv.53, Jåteli, snøskred 21-3-2008, tunnel Jåteli I aust km 17,509

Foto 5: Rv.53, Jåteli, snøskred 21-3-2008, tunnel Jåteli I aust km 17,509
