## Statens vegvesen

### Notat

| Oppdrag: | Skredfarevurdering etter skred ved Skredestranda | | Dok. nr. i Sveis: | 2010/008304-164 | |

### Ev 39, Hp 27, Km 12,545 – Km 12,920. Vurdering av skredfare etter snøskred ved Skredestranda 8. mars 2015

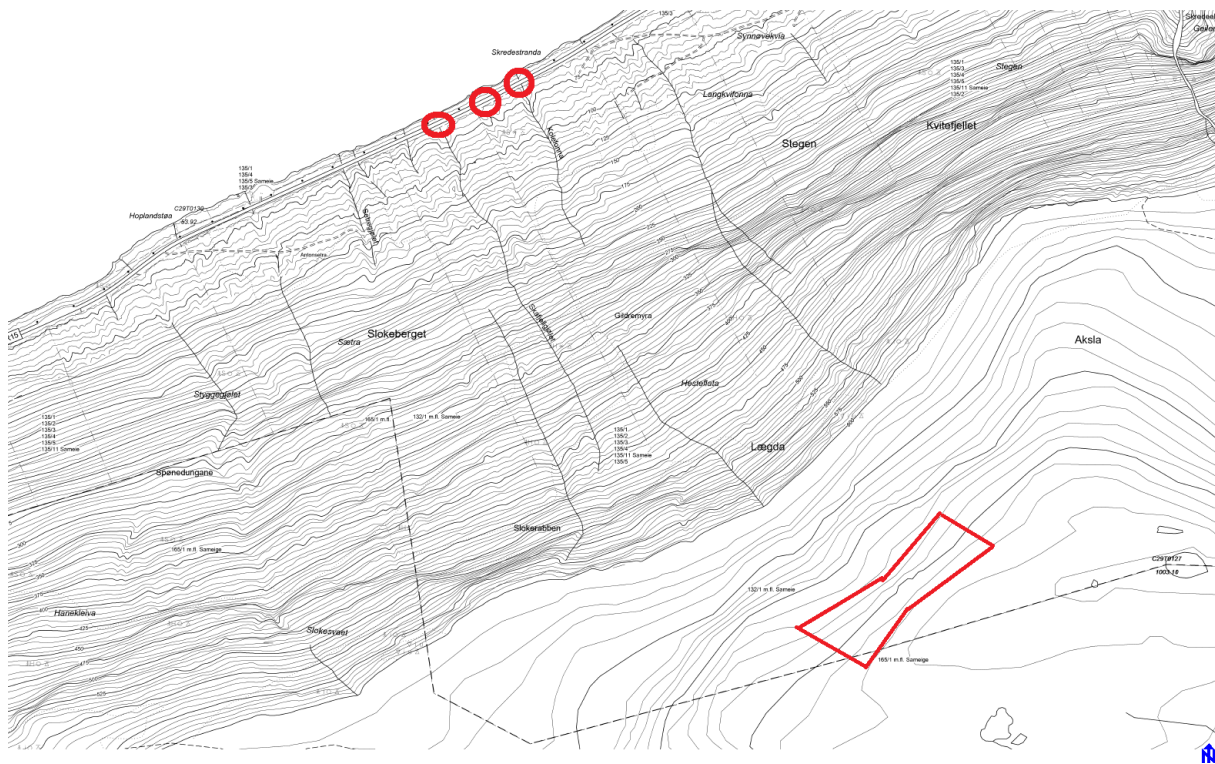
**Figur 1 - Kart over området. Treffpunkt på vegen er markert med raude ringar. Omtrentleg plassering av losneområdet er teikna inn med raud ramme mot toppen av fjellet.**

Vegen vart stengt av politiet, og bergingsbilen vart vist bort frå området grunna uvisse om faren for nye skred. Søndag morgon vart Ingrid B. Hynne og Jens Tveit frå Geo- og skredseksjonen kalla ut på synfaring for å vurdere skredfaren. Fjord Helikopter i Stryn stilte med helikopter. Synfaringa vart gjort både frå lufta og i terrenget. Figur 1 viser kart over området, og figurane 2-4 viser oversikt over treffpunkta i vegen.

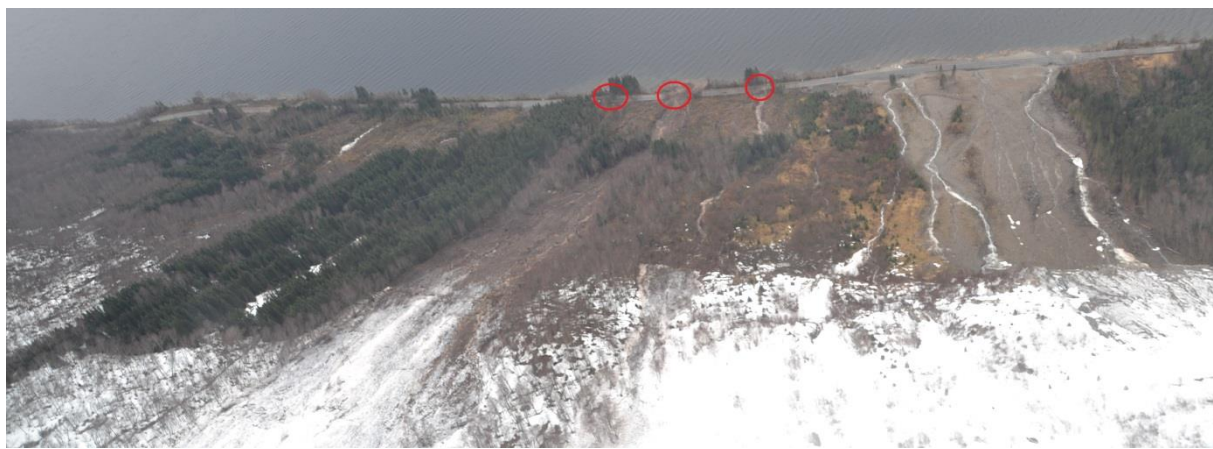
**Figur 2 - Treffpunkt i vegen markert med raude ringar. Skredområdet frå 2013 er til høgre i bildet**

Vegen vart råka av skred på tre område. Autovernet er øydelagt og kraftlina datt ned. Stikkrenner er tette, men sjølv vegen verker å vere relativt uskadd. Det var ikkje mogleg å fastslå tilstanden nøyaktig grunna skredmassar i vegen.

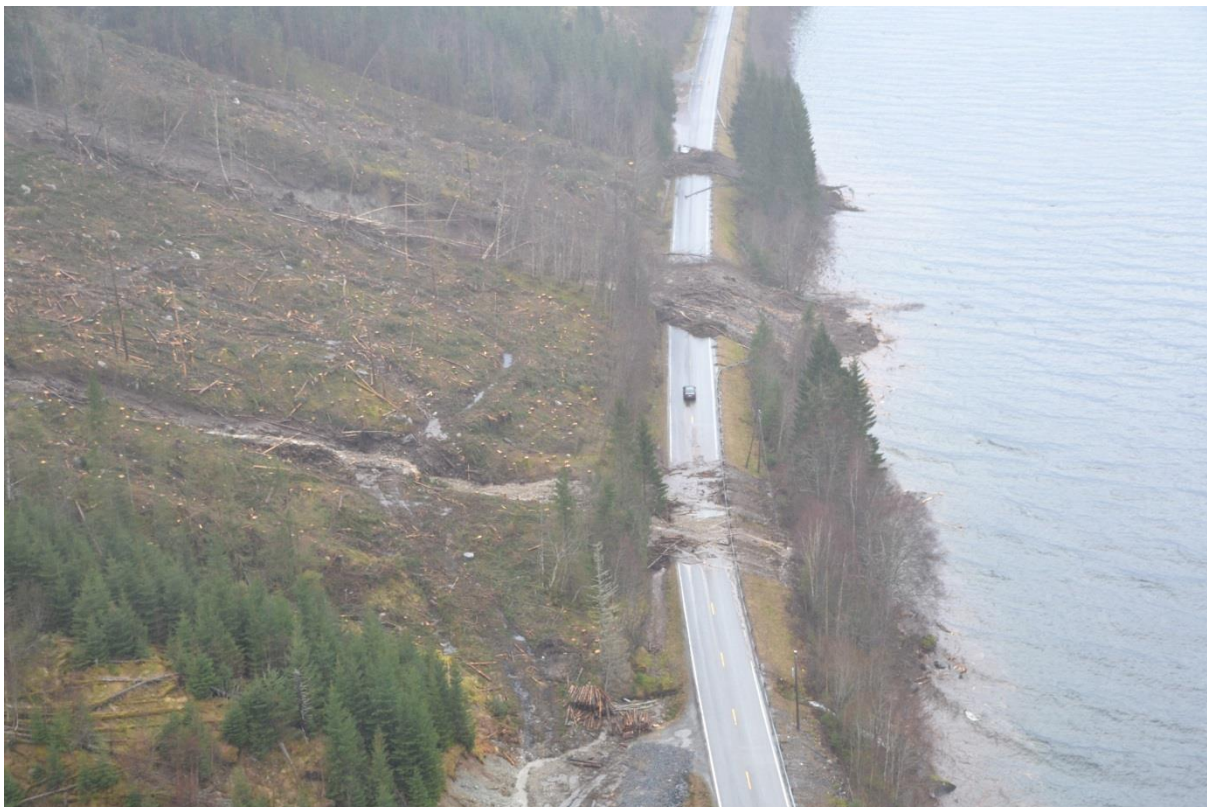
Figur 3 - Treffpunkt i vegen. Merk dei to bilane som er involvert

Natt til søndag 8. mars rundt klokka 04:30 gjekk det eit skred ved Skredestranda på E39 (gamle Rv15) i Eid kommune. To bilar var involvert i skredet. Den ein kom frå austsida og køyrde over skredmassar, punkterte og vart fanga mellom to skredløp. Den andre kom frå vest, og klarte ikkje å stoppe i tide. Bilen vart godt parkert i skredmassane og føraren måtte krype ut av bakluka. Ingen av bilane vart involvert når skredet var i bevegelse, men kom etter skredet var stoppa.

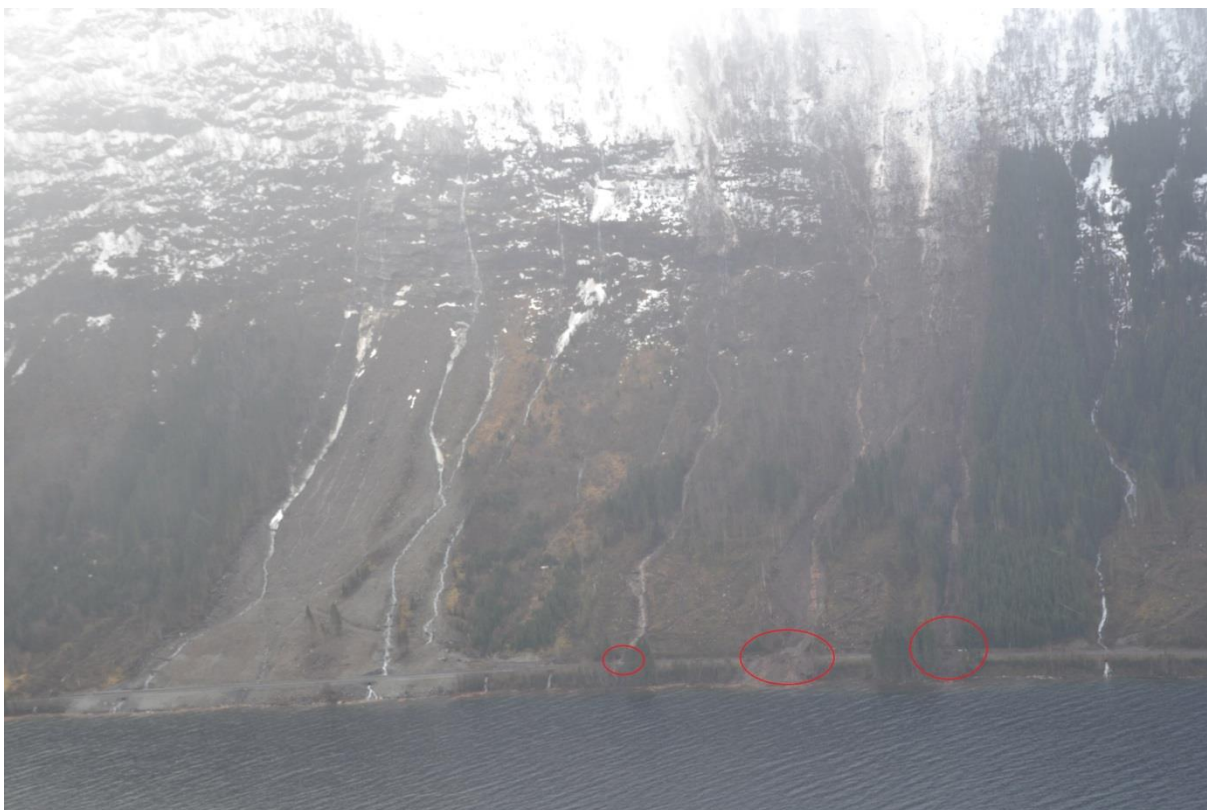
Figur 4 - Oversikt over skredområdet. Treffpunkt på vegen er markert med raudt. Skredområde frå 2013 til venstre i bildet

Brotkanten i losneområdet for snøskredet stoppa før den nådde området over staden der det gjekk skred hausten 2013. Dette området er litt slakare, og situasjonen er i utgangspunktet meir stabil enn staden der det losna natt til søndag. Snøpakka er også vurdert til å vere meir stabil no enn den var i helga. Det er difor ikkje venta at det vil losne eit skred i dette området i løpet av måndagen, men det er likevel ikkje tilrådd å bruke denne staden som riggplass ved oppryddinga.

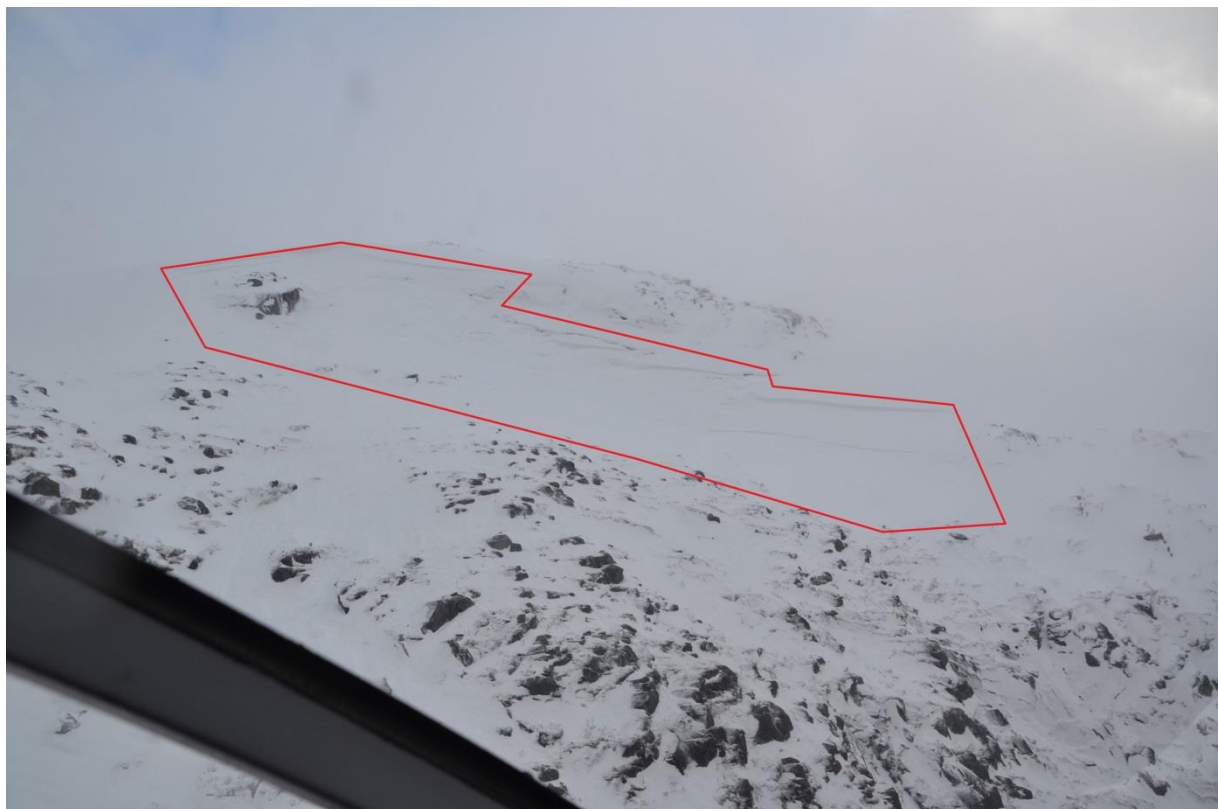
Skredet losna som eit blautt flakskred heilt opp mot toppen av Blåfjellet som er 1003 meter høgt. Brotkanten er vist i figur 6. Størsteparten av skredmassane vart drenert mot nordvest når det traff fjellnabben under losneområdet, medan ein mindre del av massane gjekk rett over eller vart drenert mot nordaust. Det var mykje vatn i terrenget, og snømassane som allereie var blaute vart fort blautt enda meir opp. I og rett over skoggrensa er det tydeleg å sjå snøballar som ligg att, sjå figur 7. Frå dette området gjekk skredet over til å få ein meir sørpeliknande konsistens. Det starta også å dra med seg jordmassar og vegetasjon. Sørpeskred har stor eroderande kraft. I og med at skredmassane var blaute og mobile fylgjer dei naturlege drensløp. Det er tydeleg å sjå at skredmassane har følgt bekkeløpa nedover mot vegen.

Figur 6 - Skredområdet sett frå vegen. Brotkanten for flaskredet er markert med raudt.

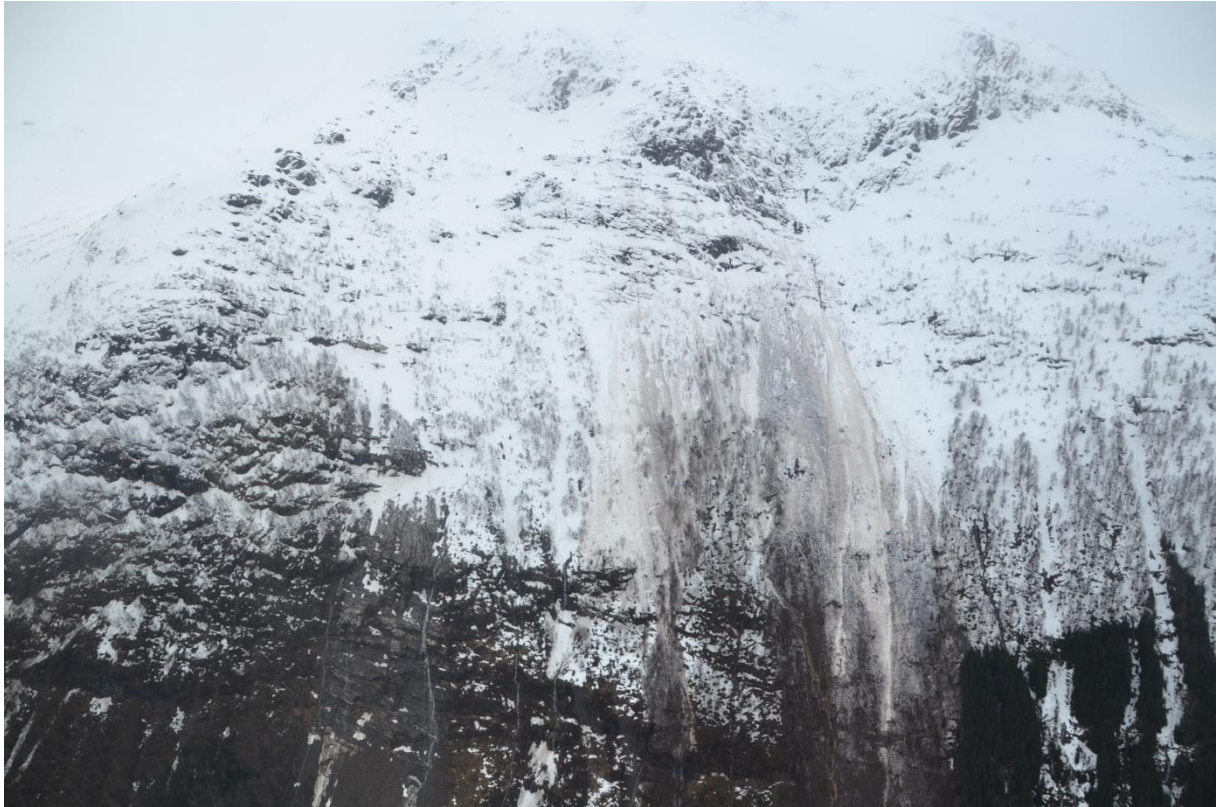
Bekkeløpa er kanalisert som fylgje av erosjon, og sjølv om fjellflata er eksponert (i det eine bekkeløpet) er det mykje lausmasse i kanalveggane. Grunna mykje nedbør og mangel på frost blir det rive med massar frå dette området når skredet går.

Figur 7 - Midtre del av skredløpet. Overgangssone der snøskredet går over til å bli eit sørpeskred. Hovudtyngda av skredmassane har tydeleg blitt drenert mot høgre i bildet grunna fjellnabben i øvre del av skredbana
