Fv. 705 Bjørgmyra-Frigården  
Regulering av ny gang- og sykkelveg  
Geoteknisk vurderingsrapport

FV 705 hp 1, meter 2962, Stjørdal kommune

Vd1449A-GEOT-R02-  
rev01

Nr. Vd1449A-GEOT-R02-rev01

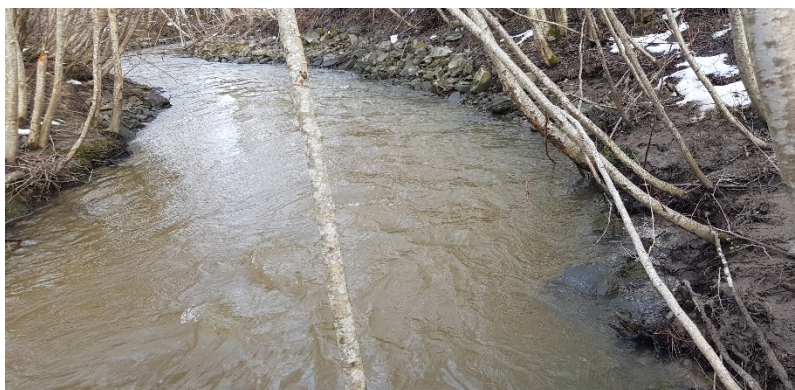
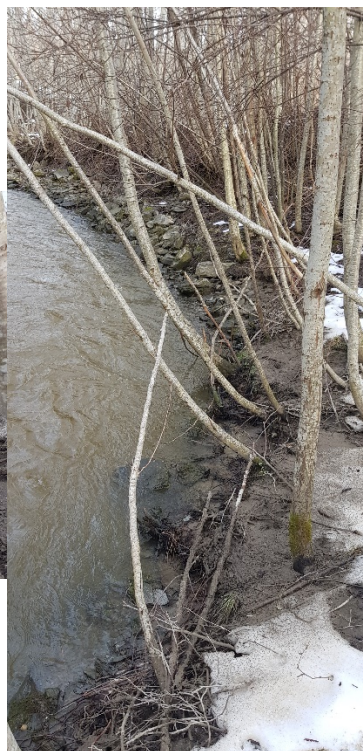
Bilde) *Profil 100-120*. Deler av yttersving er allerede erosjonssikret, men resterende område er ikke sikret og viser tegn på aktiv erosjon i fot av skråninga.

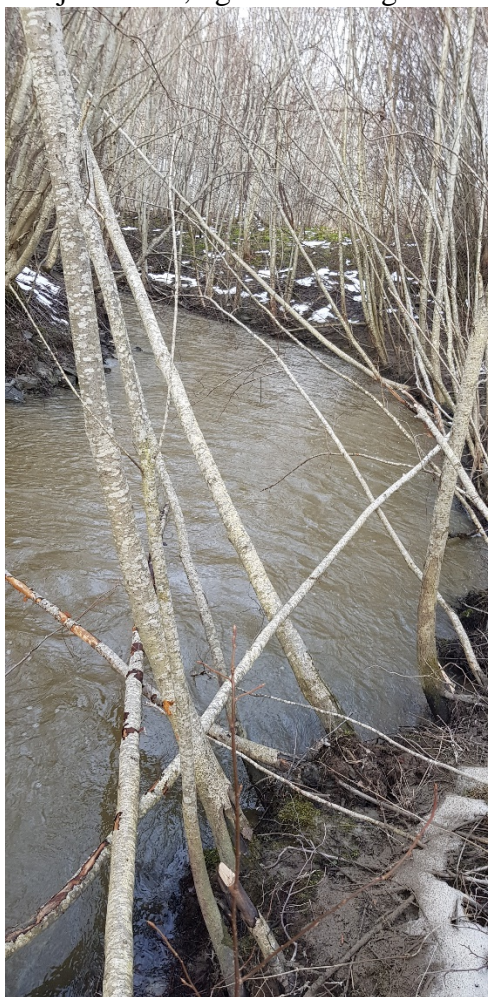
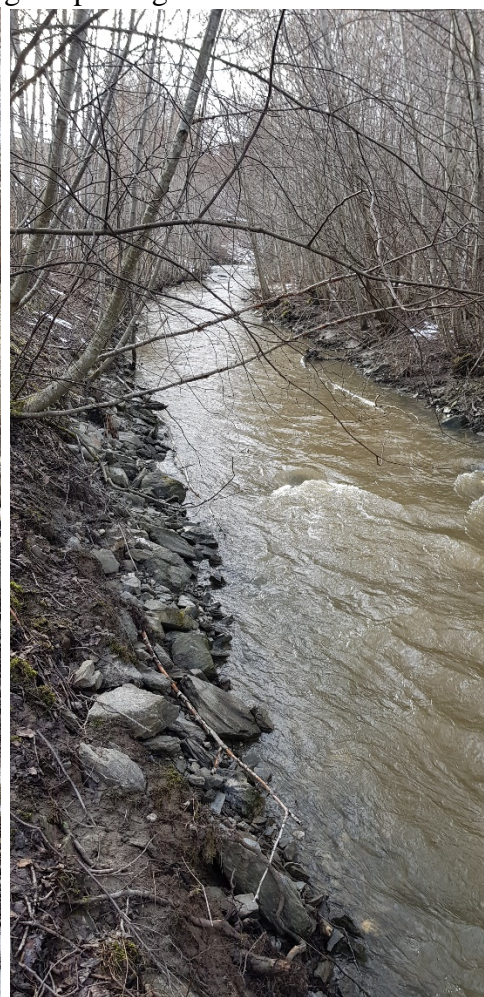
Bilde) *Profil 290-330* Yttersving er ikke erosjonssikret og viser tegn på aktiv erosjon. Deler av langstrekket er erosjonssikret, og vil være avgrensning for planlagte tiltak.

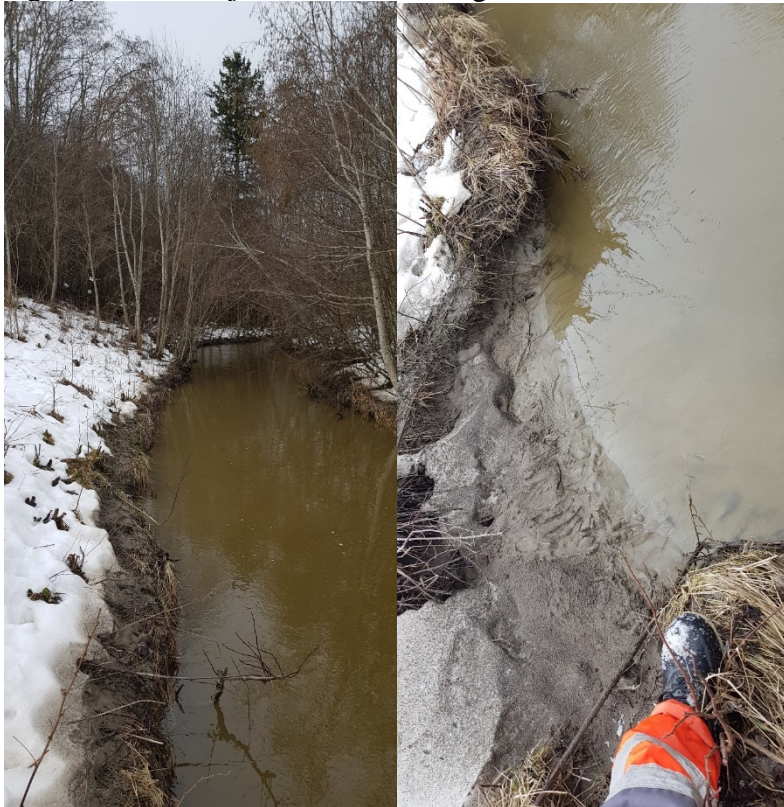
Bilde) *Profil 420-490*. Til venstre vises aktuelt område for erosjonssikring, mens til høyre vises tegn på aktiv erosjon i fot av skråninga.

Ved profil 420-490 ikke er tatt helt ned til brua, dette er fordi det allerede er erosjonssikret der.
