### Notat

### Fv 724, Skred i Oldedalen, 36040 - 460

Her er eit kjapt notat frå skred som skjedde fredag 15.11.13. Området blei synfart av Jan Helge Aalbu og Ingrid Hynne laurdag 16.11.13.

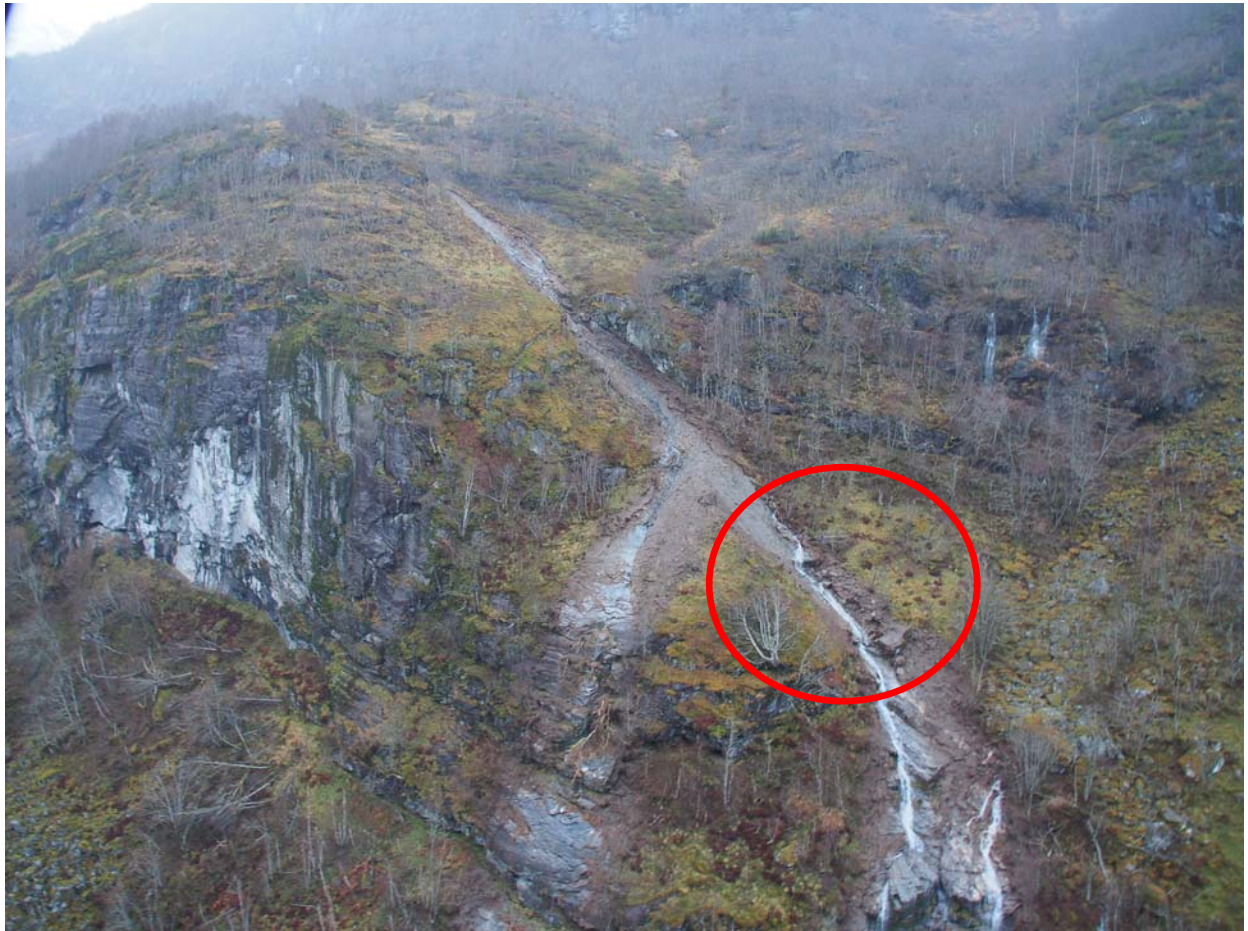
**Figur 1: Ustabile blokker i austre skredløp av det minste jordskredet.**

Lengst aust hadde det gått enda eit jordskred. Dette byrja smått og har delt seg i to litt lenger nede. Det var komme ned store steinblokker. På bildene i ettertid ser det ut til å ligge ein del steinblokker ustabilt i det austre av skredløpa som bør vurderast nærmare.

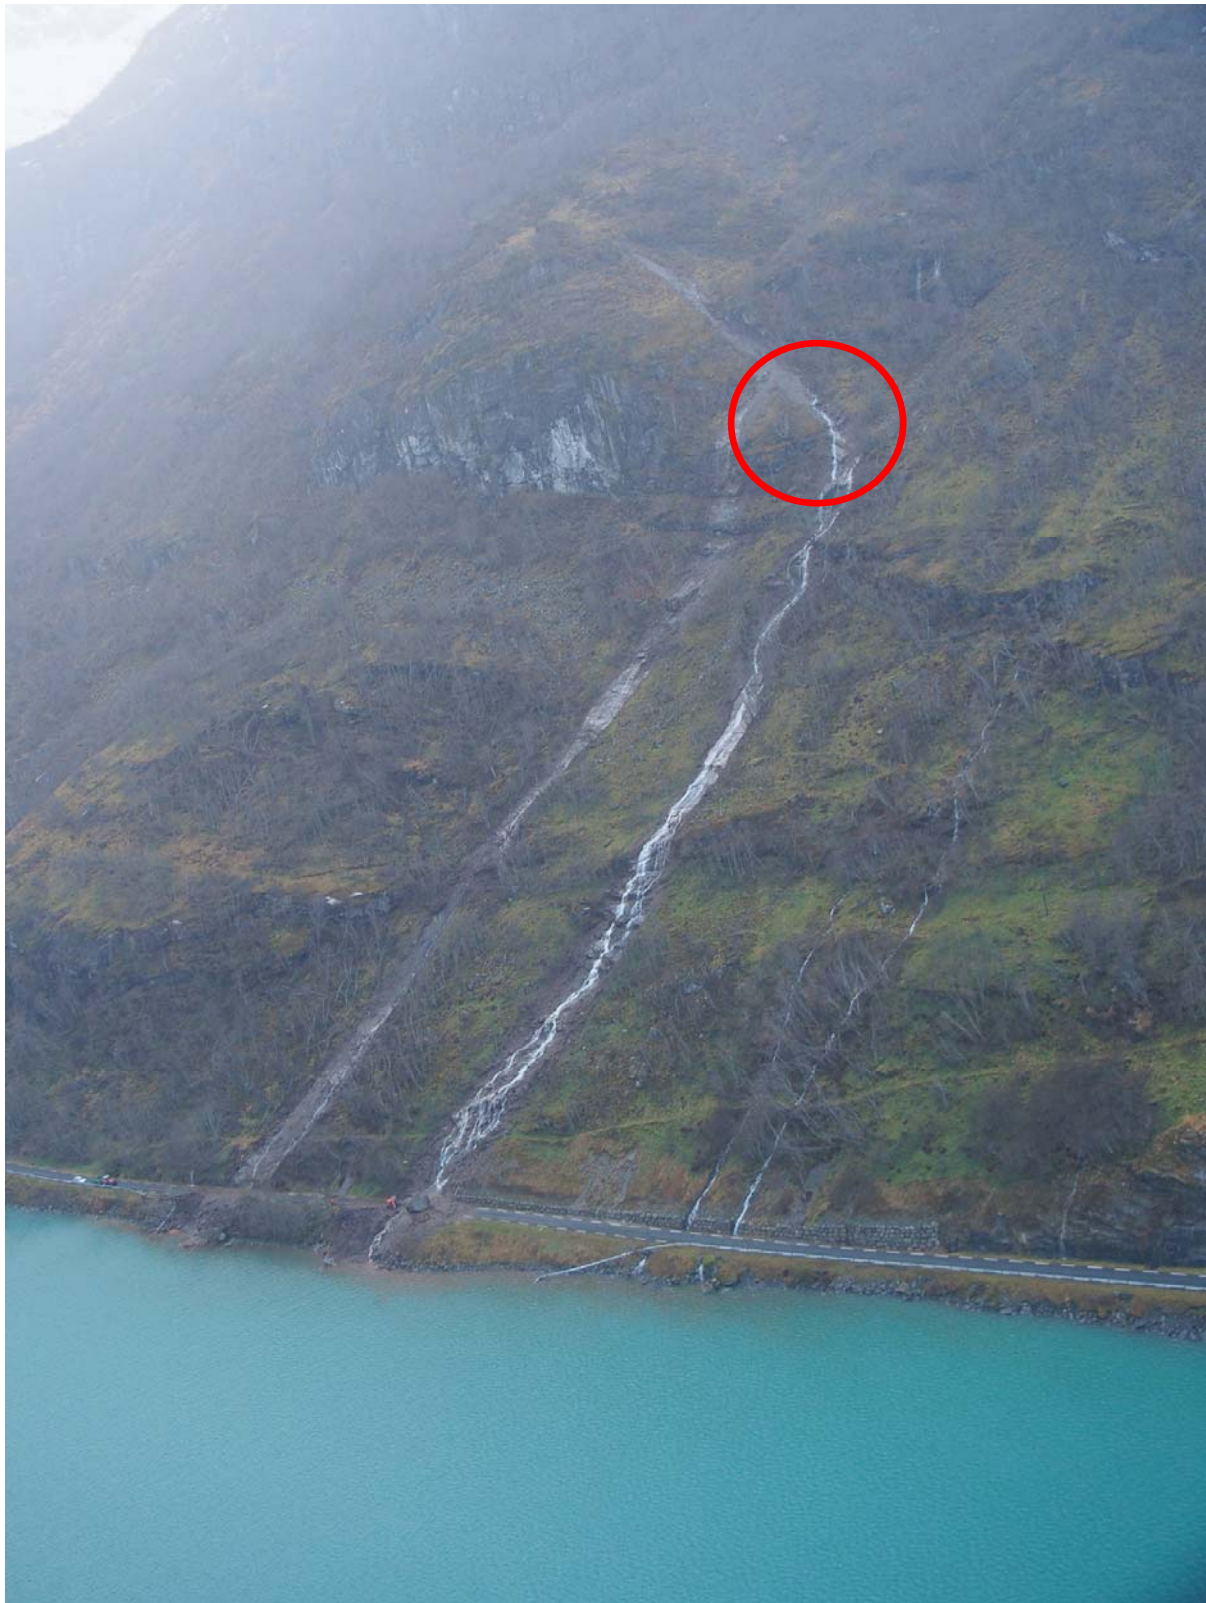
**Figur 2: Område for ustabile blokker i det minste jordskredet.**

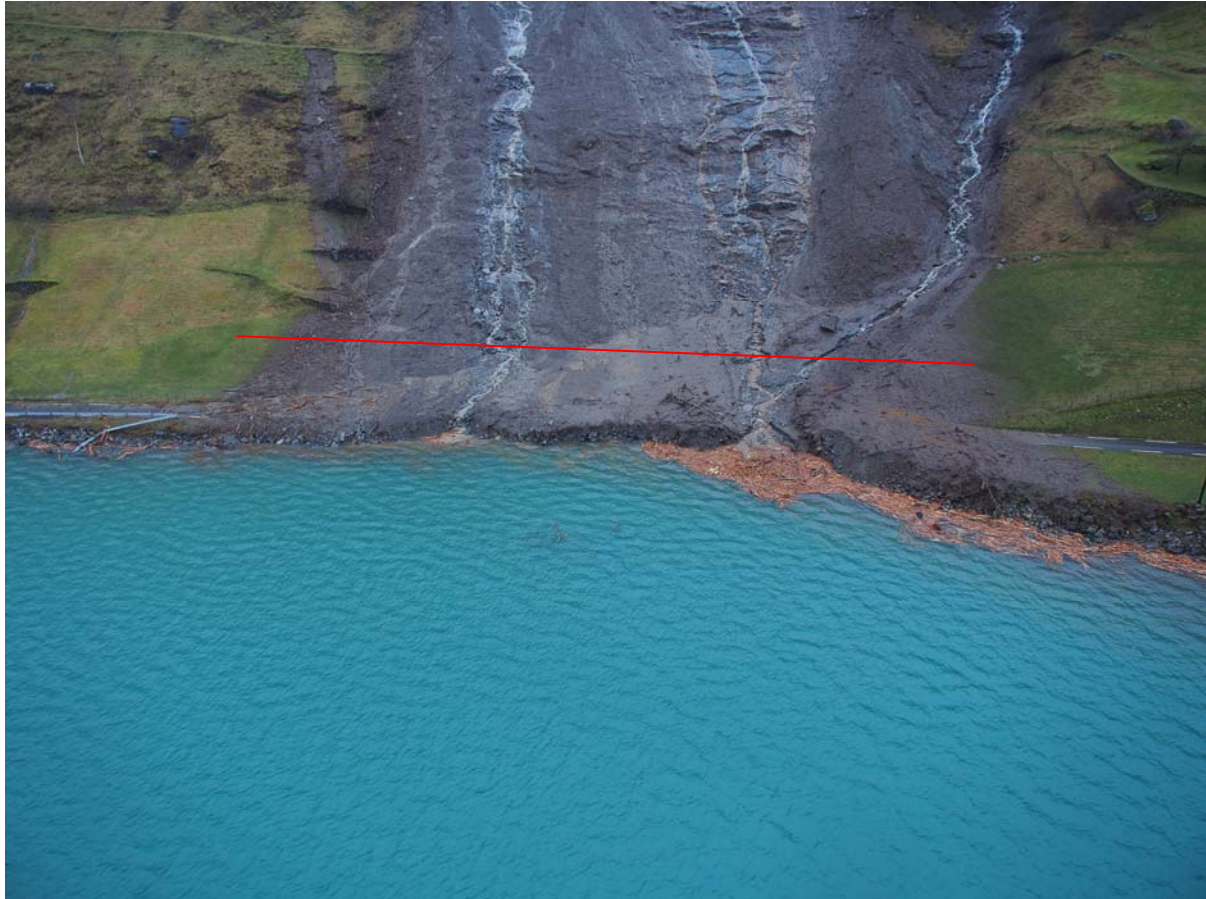
**Figur 3: Nedre del av det store jordskredet. Mulig å legge opp voll for å sikre mot mindre utglidingar frå fjellsida?**

Det store jordskredet hadde byrja om lag 500 m o.h. Det byrja som ei lita utgliding av vassmetta massar. Resten av fjellsida var da og truleg heilt vassmetta og den lille ekstra belastninga var nok til at det blei eit stort jordskred. Det låg ein del massar igjen oppover i fjellsida som me vurderte til å ligge ustabilt med så mykje vatn som drenerte nedover. Vår vurdering var at massane burde ligge minst eit døgn for å drenere ut og stabilisere seg før det var forsvarleg å starte rydding. Her kan det bli problem med småskred og større fare for snøskred iløpet av vinteren. Det må sjåast nærmare på om det er muleg å gjere tiltak for å sikre vegen. Er det plass til å legge opp ein voll?

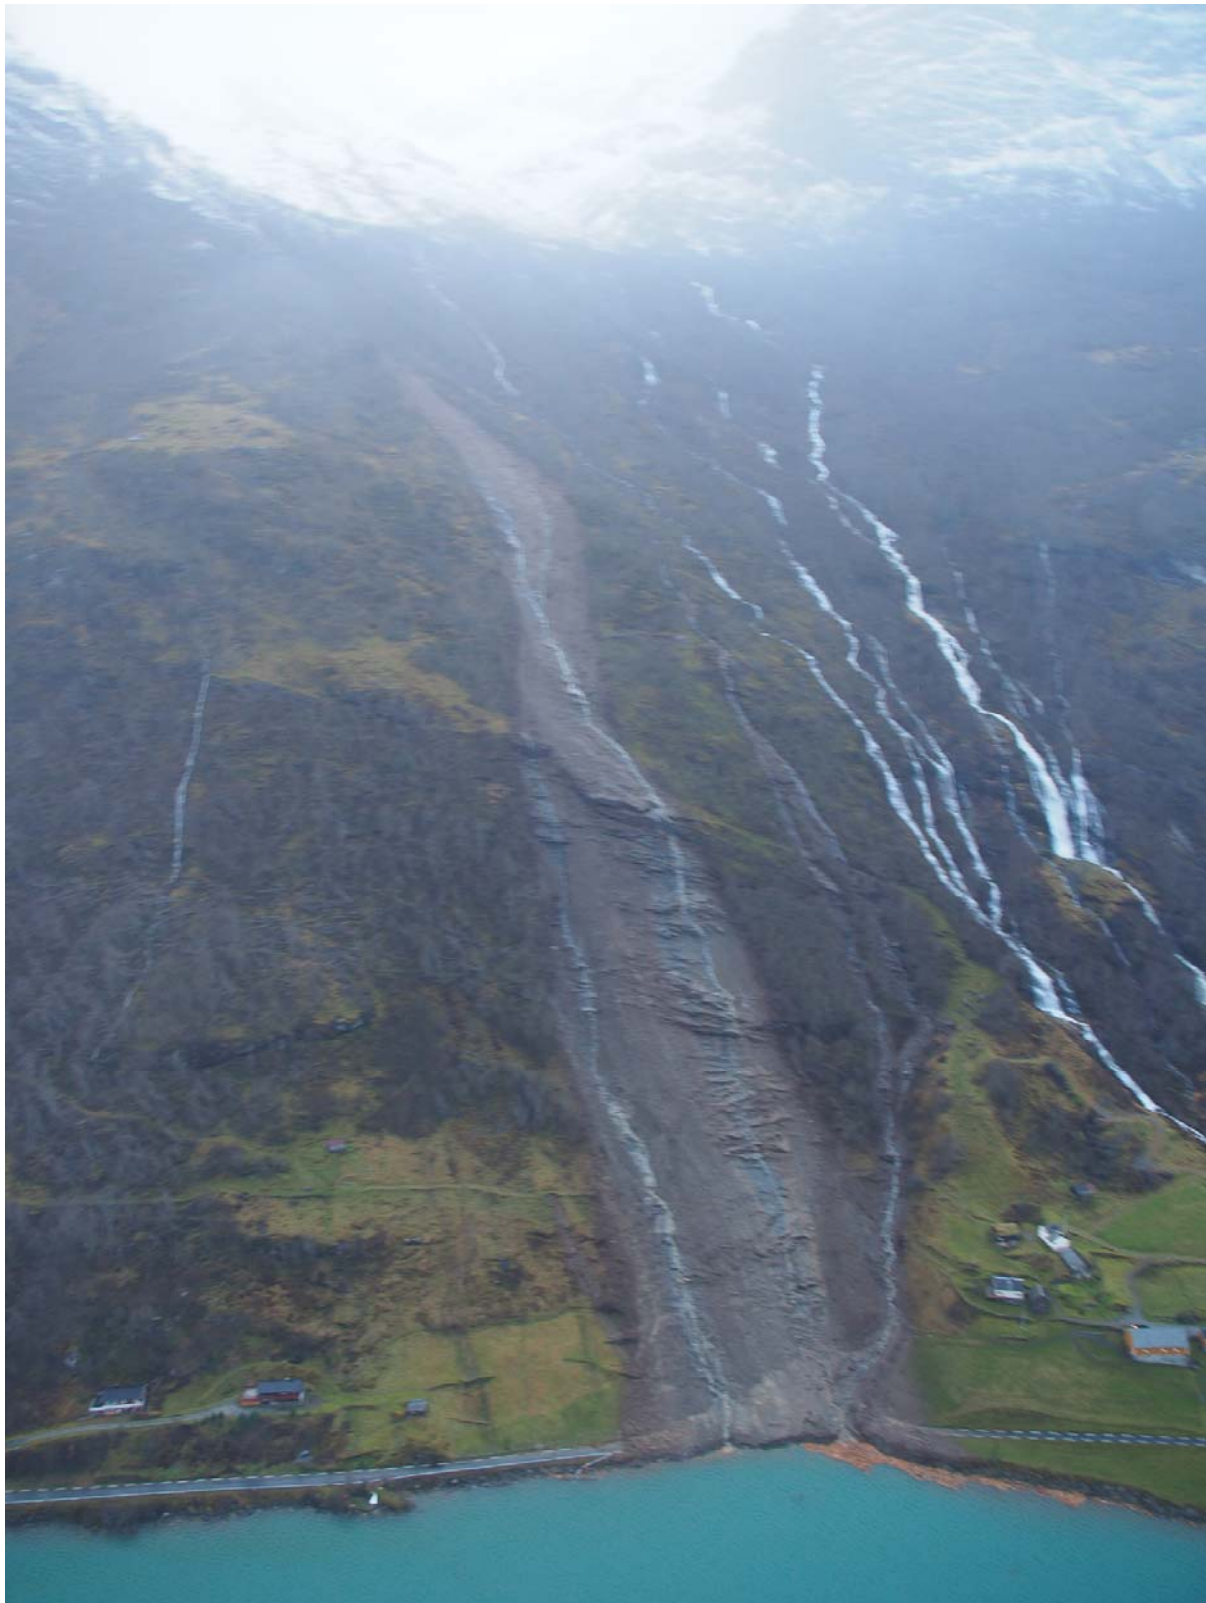
**Figur 4: Oversikt over skredet**
