### Notat 30880-GEOL-2

| Oppdrag: | Rv. 55 Ylvisåker – vurdering av tiltak etter skred på veg | | Dok. nr. | | 30880-GEOL-2 |

## RV. 55 YLVISÅKER – VURDERING AV TILTAK ETTER STEINSKRED PÅ VEG

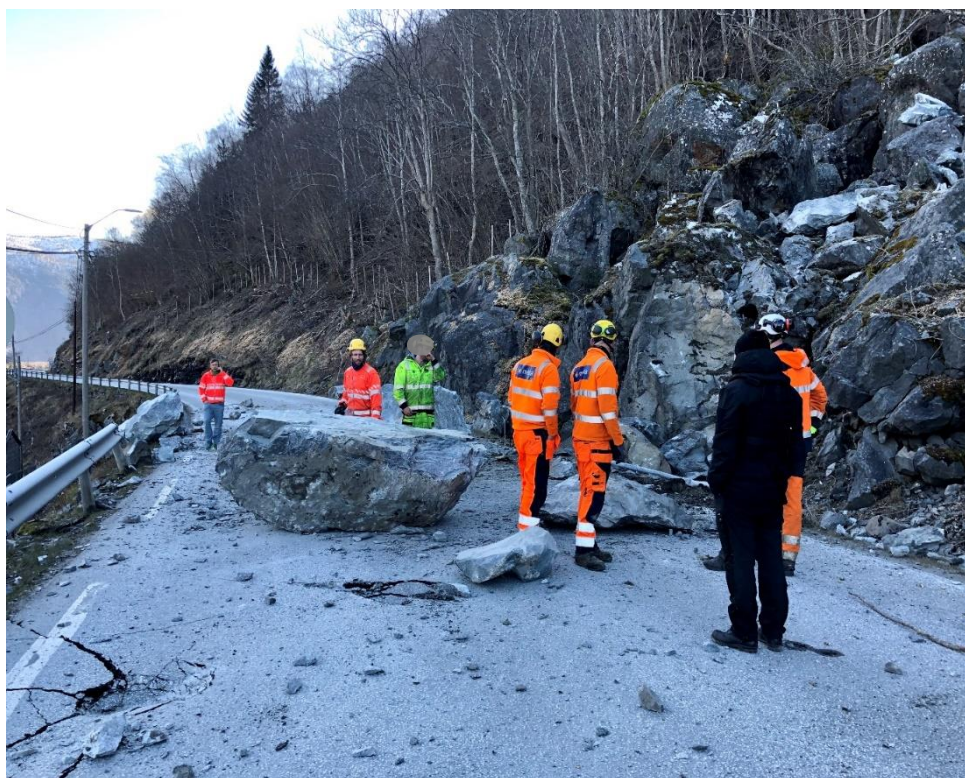
Figur 2 : Skade på autovern, veg og krasa skilt.

Rundt 15:35 torsdag 16.04.2020 fekk VTS meldt inn eit steinskred på veg ved Ylvisåker. Skredet har kome frå fjellpartiet over, og har stengt vegen heilt for passasje, sjå bilete 2 og 6. Det var viktig å raskt få gjennomført synfaring og få tatt ei avgjersle på vidare arbeid. Vegen har ein ÅDT på 2850 [1], Etter ei runde i helikopter, samt samtale med byggjeleiar vart det bestemt at ein kunne starte opprydding av veg deretter opne fortløpande.

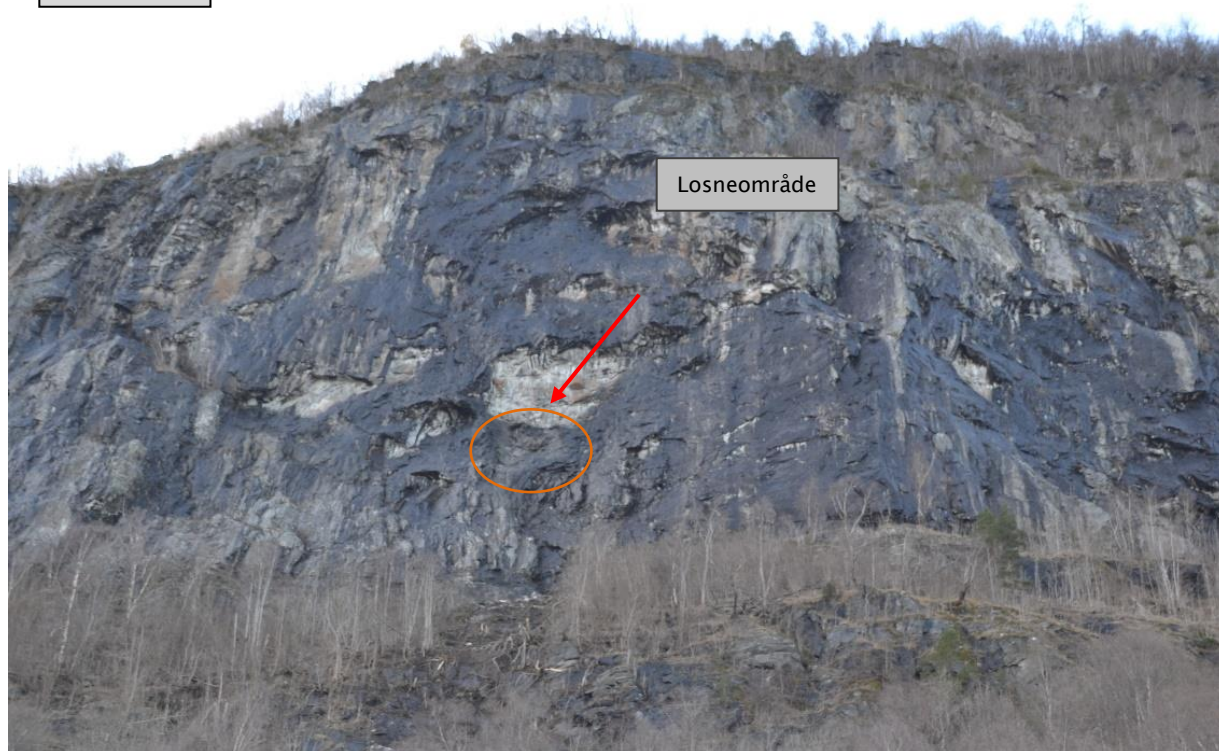
Figur 3: Antatt losneområde som forårsaka steinskredet 16.04.20. Losneområdet ligg på ca. 250 moh.

Det har kome ned ca. 40 m<sup>3</sup> stein fordelt i ur, 15 meter av Rv.55 samt ein privat veg nedafor. Skredet har losna frå eit fjellparti rundt 250 moh (figur 3), Rv.55 ligg på 10 moh. Det føreligg skredsikringsforslag frå 2018 [2] ved Martin Venås på bestilling av gamle vegseksjonen Sogn, SVV. Det viser seg at planlagt fanggjerd ikkje ville fanga opp dette steinskredet, då fanggjerdet er planlagt å avsluttast rett før det nyaste utløpsområdet.

Losneområdet vart vurdert som reint. Det som var kome nedover ura, og låg att i skredbana såg vi ann som stabilt. Det vart gitt klarsignal til å starte opprydding for deretter å opne vegen. Vegen har tidlegare vore stengt heilt eller delvis på grunn av skred, oftast steinsprang, men det er også registrert jordskred og isskred på vegen på strekket, så det er likevel fare for skred frå andre losneområde.

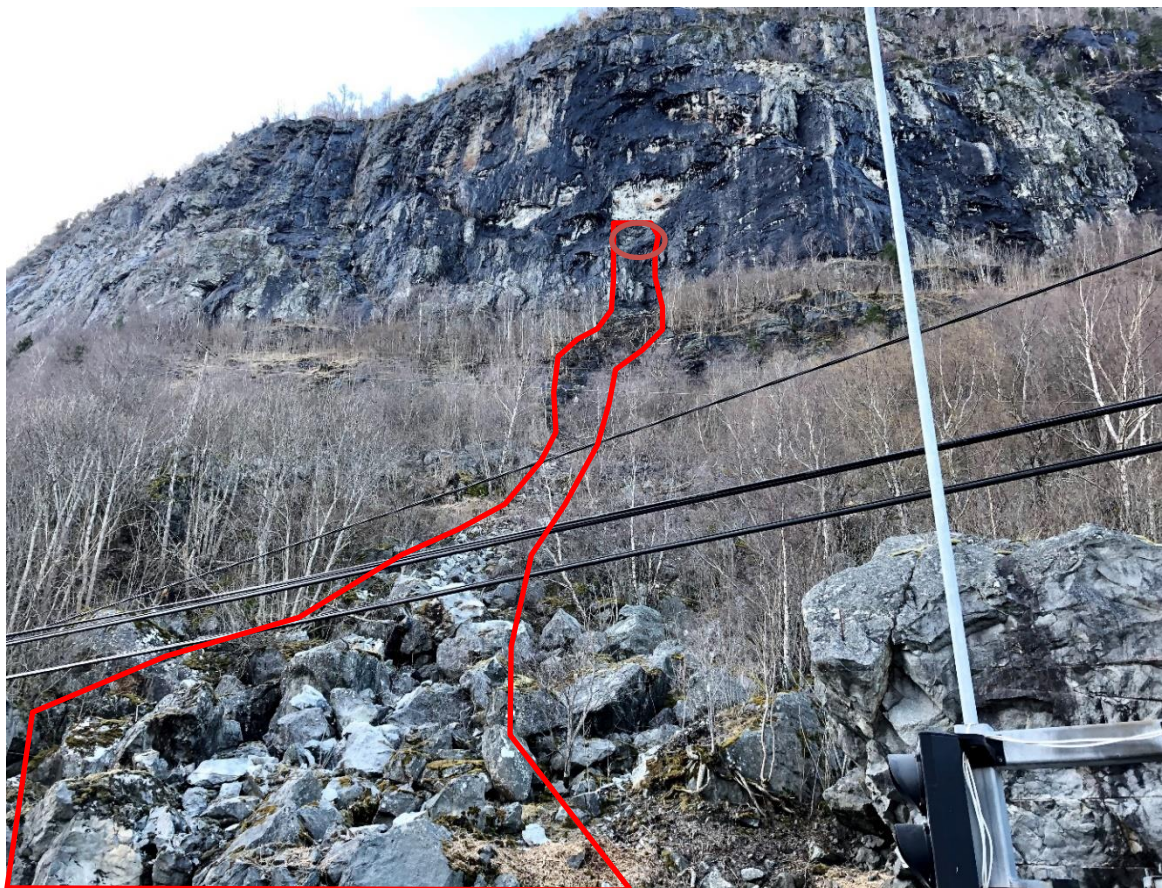
Figur 5: Skredbane fra steinskredet.

Som nemnt ovanfor er det utarbeidd forslag til sikringstiltak på strekket [2]. Det omfattar eit fanggjerd på 630 m lengde, 6 m høgde og med ein styrke på 3000 kJ. Då det ikkje ville ha fanga opp dagens steinskred er det viktig at gjerdet vert forlenga tilstrekkeleg til å dekkje nedfallsområdet til vegen. Det vil verte behov for omtrent 70 meter ekstra lengde på fanggjerdet mot Ylvisåker.

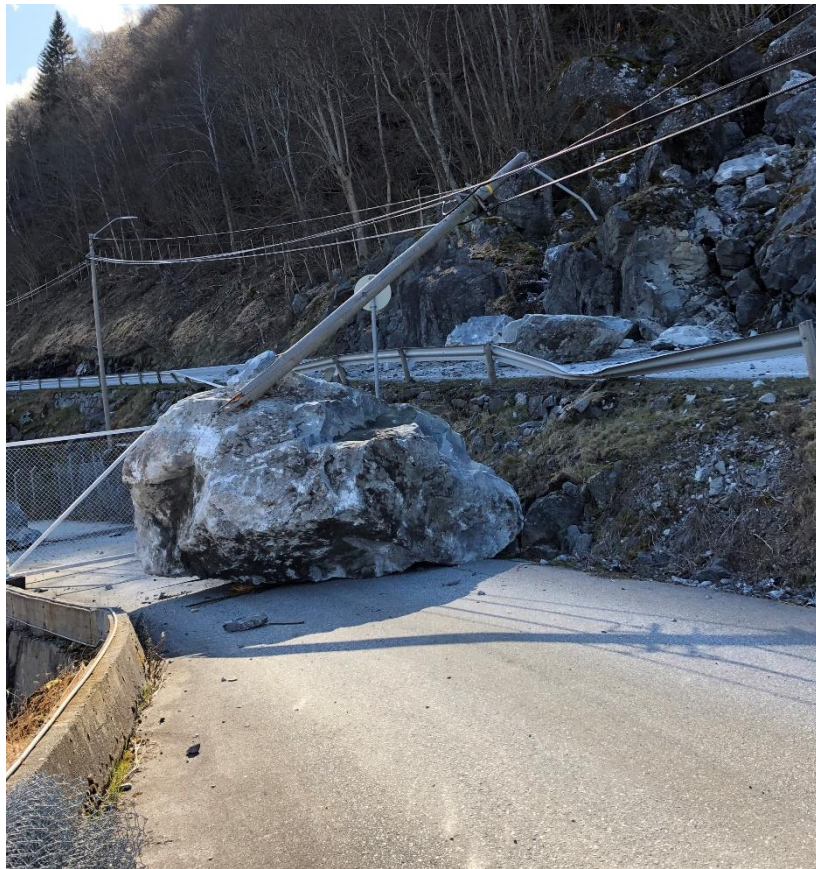
Figur 6: Delar av skredet gjekk ned på privat veg.
