### Notat C14898-SKRED-01

| Oppdrag: <b>Ev 39 Langenuen – sikring etter steinsprang</b> | | Dok. nr. <b>C14898-SKRED-01</b> | |

## EV 39 LANGENUEN – SIKRING ETTER STEINSPRANG

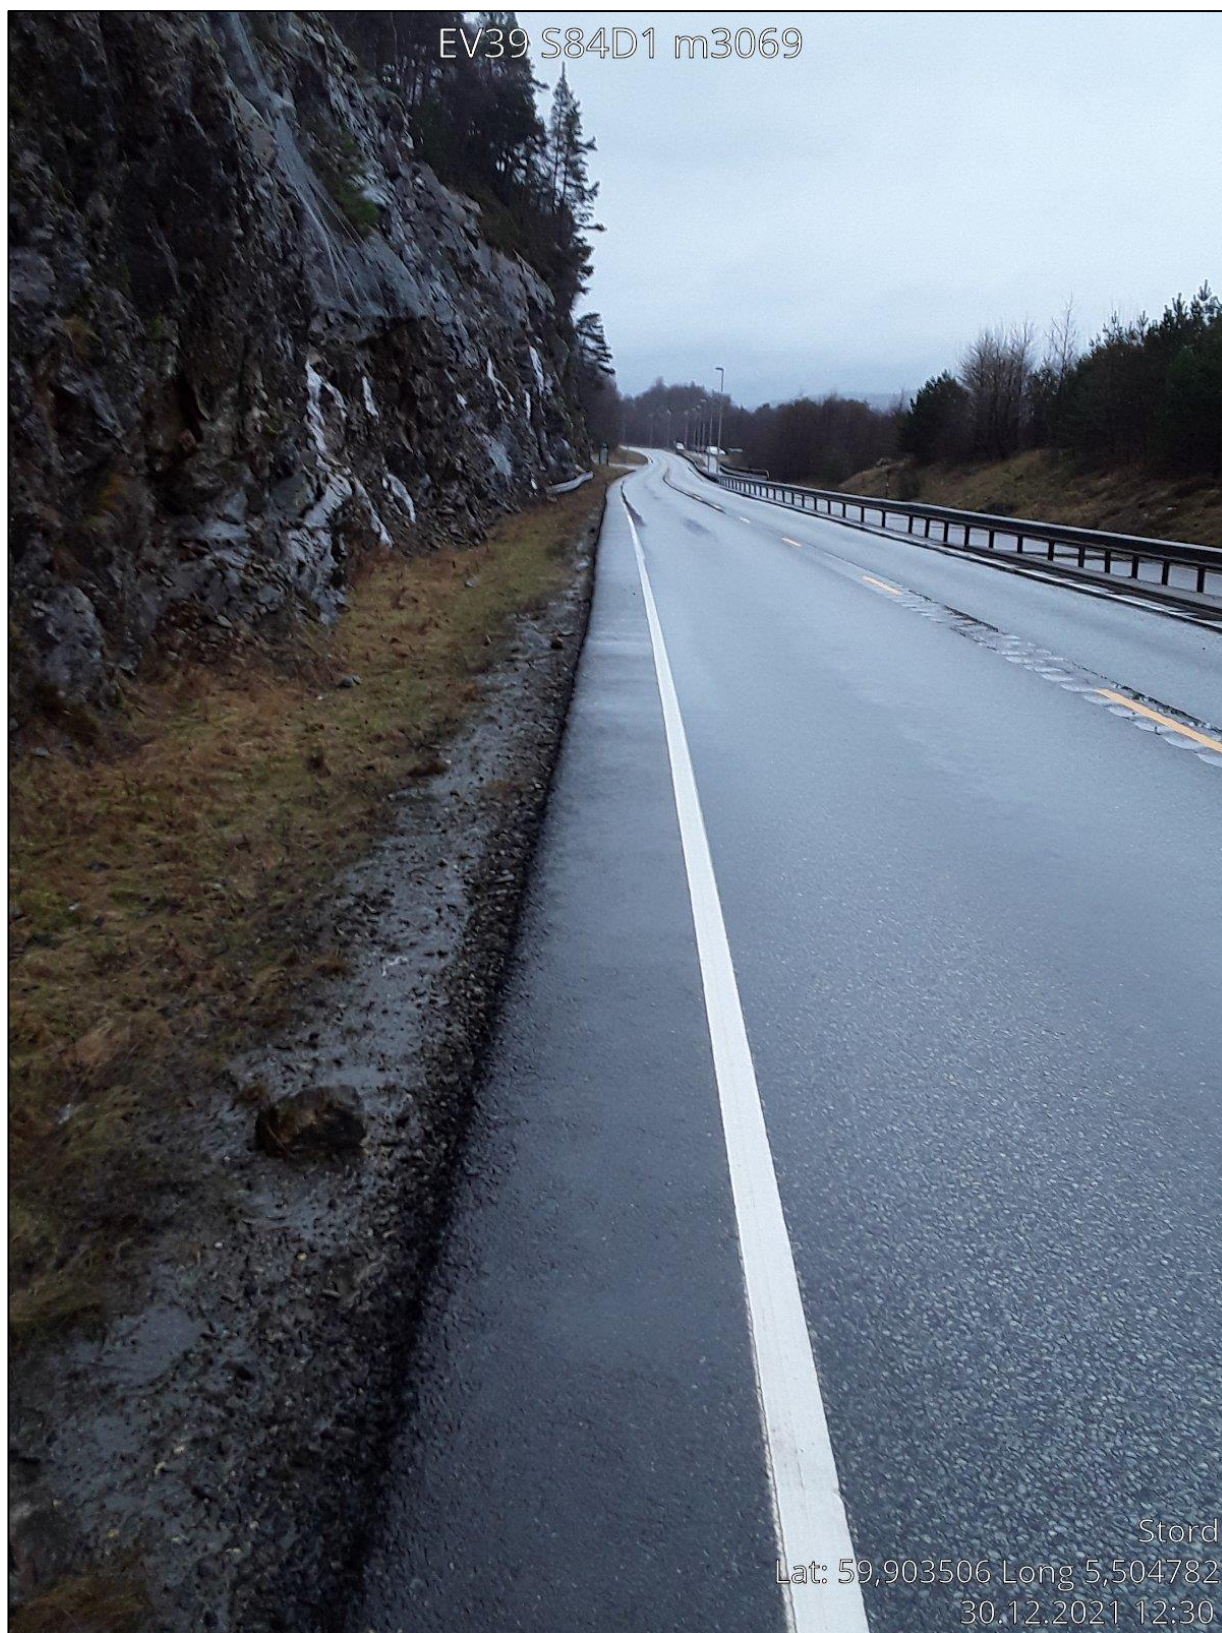
Det er 5 år siden bergskjæringen ble registrert med et behov for rensk. Observasjoner av avløste blokker og mindre stein i skjæringen på befaringsdagen 01.02.2022, og registreringer av nedfall, støtter konklusjonen om at bergskjæringen bør renskes.

**Figur 2.** Nedfall i grøft. Foto hentet fra; R11 datert 30.01.2022 – Løpenummer R11-34

Det anbefales at bergskjæringen renskes med spett. Det kan være behov for å sikre noen løse blokker med endeforankrede kamstålbolter Ø20 mm, i ulike lengder mellom 2,4 og 3 meter. Geolog bør påvise sikring etter rensk dersom det er behov (Figur 2 og 3).

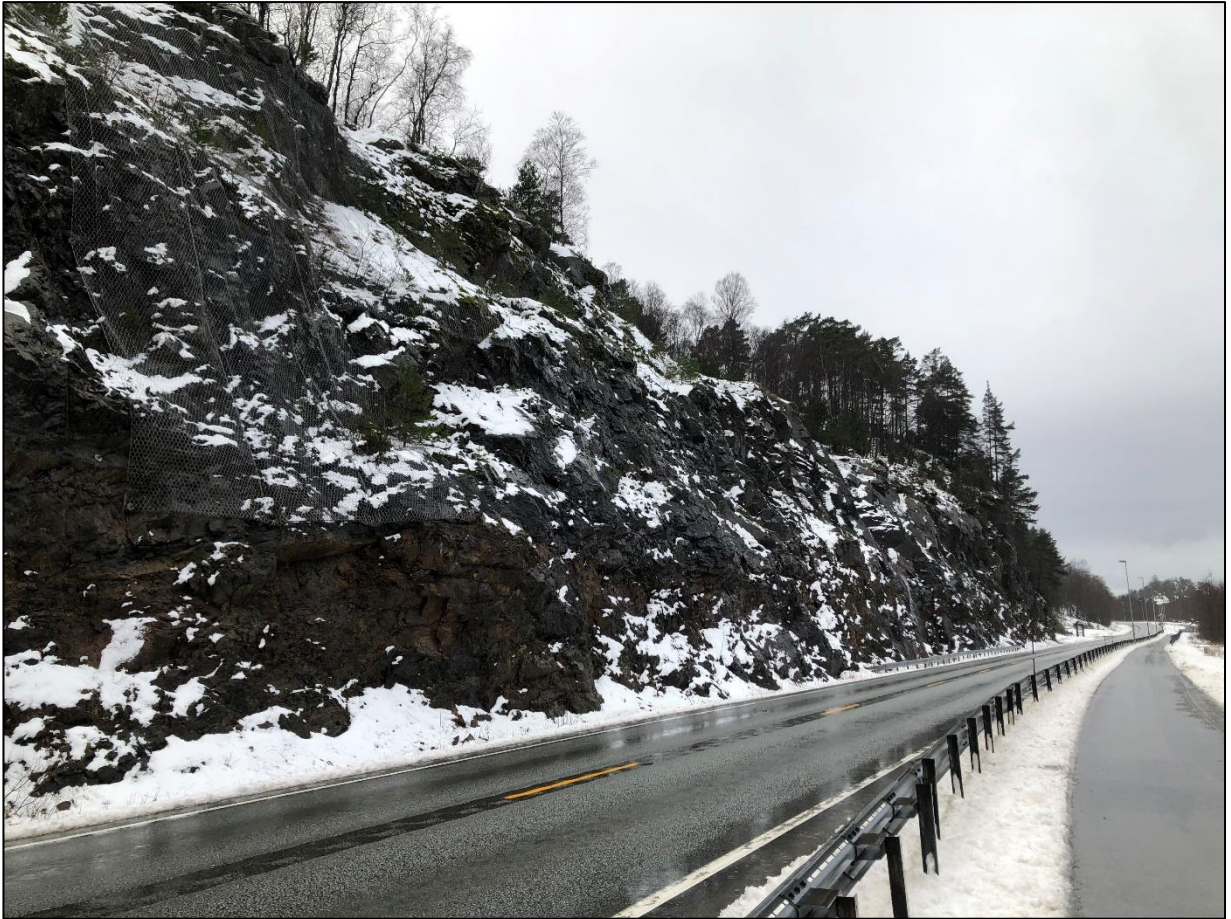
Det er observert flere mulige løsneområder i bergskjæringen langs Ev 39 ved Langenuen, og det er smal grøft langs bergskjæringen. Bergskjæringen er i NVDB registrert med 1 – Middels kvalitet i 2017 [Vegkart \(vegvesen.no\)](http://vegkart.vegvesen.no). I NVDB er bergskjæringen beskrevet til å være 198 meter lang, og maksimalt 15 meter høy (Figur 1). 1 – Middels kvalitet tilsier at det anbefales rensk og supplerende boltesikring.

**Figur 3.** Oversiktsbilde 01.02.2022.

Det bør være mulig å utføre arbeidene i fra kran, med et avstengt kjørefelt, og bruk av ledebil.
