### Notat C14898-SKRED-02

| Oppdrag: | Ev 39 GS Uføretunnelen – vurdering av sikring etter steinsprang 01.02.2022 | Dok. nr. C14898–SKRED–02 | | |

## EV 39 GS UFØRETUNNELEN – VURDERING AV SIKRING ETTER STEINSPRANG 01.02.2022

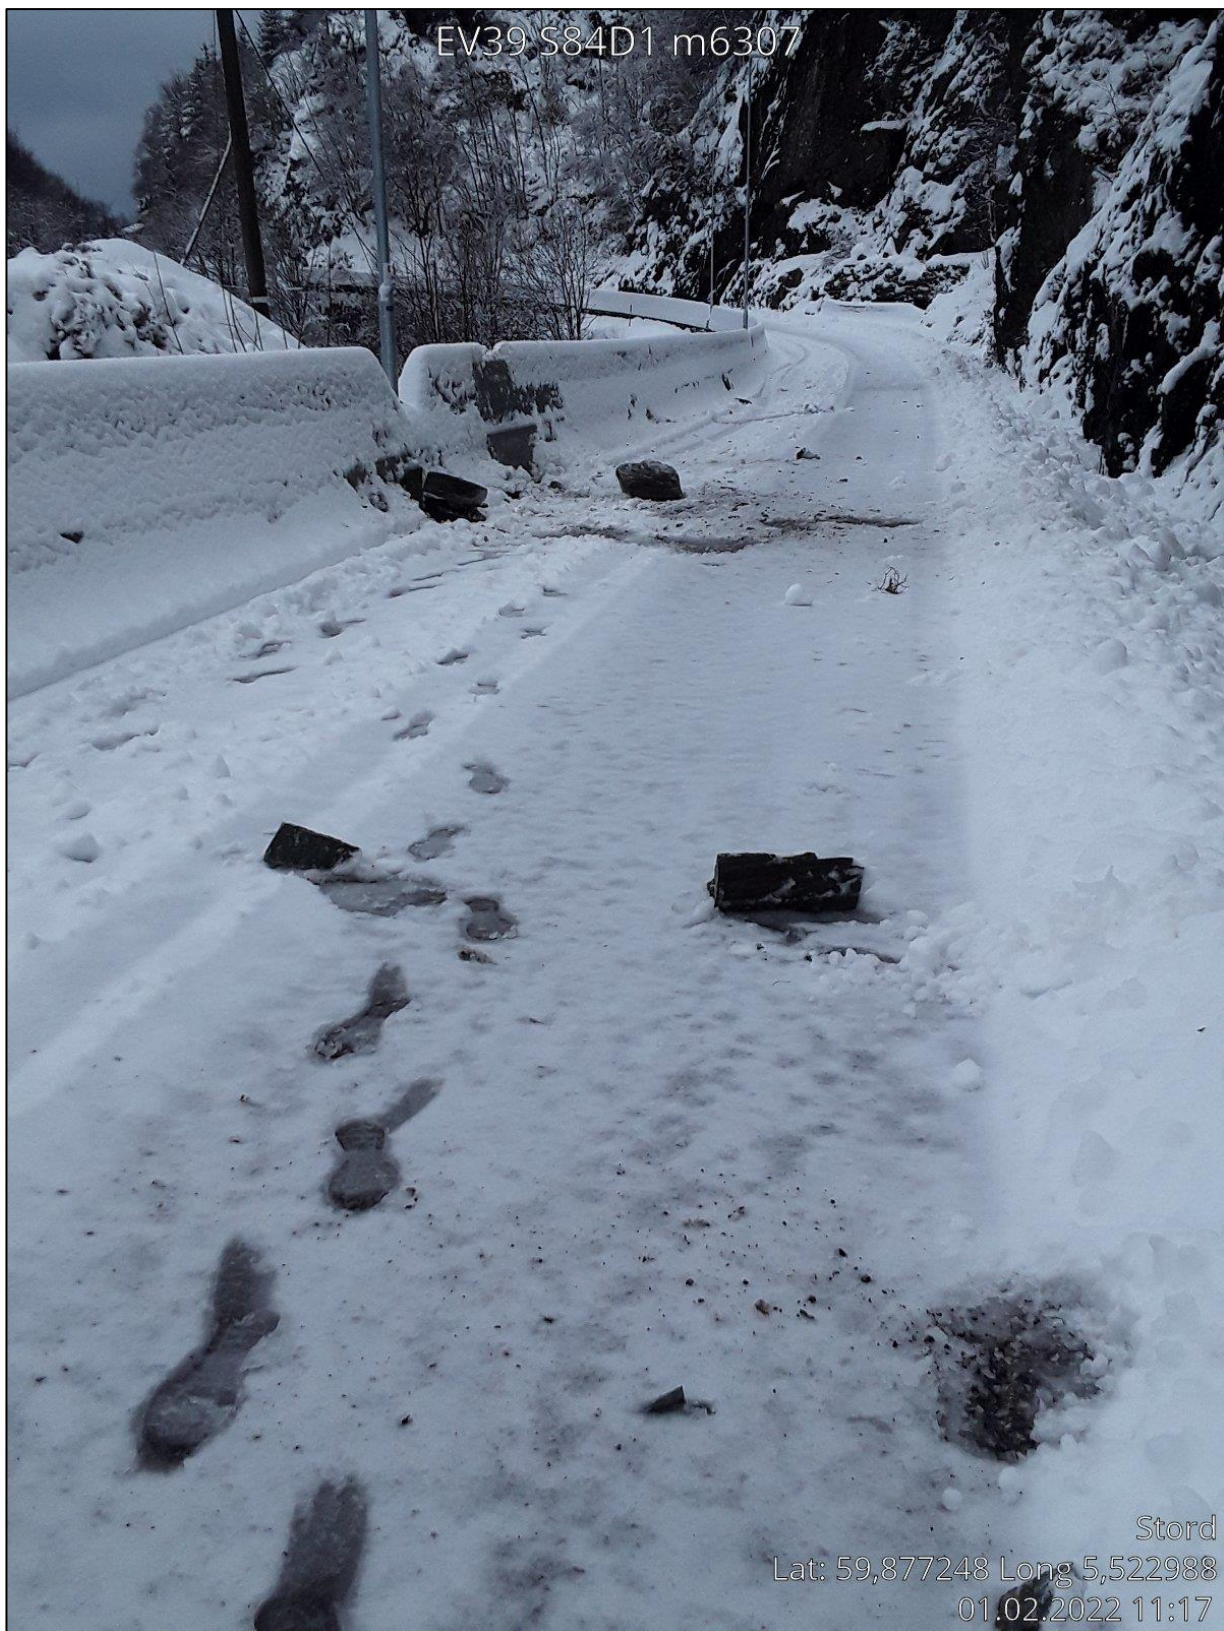
Den 01.02.2022 gikk det et steinsprang på gang og sykkelvegen forbi Uføretunnelen (R11 datert 01.02.2022 – Løpenummer R11-36-1), (Figur 1 og 2). Njål Farestveit og formann fra Mesta foretok befarings samme dag.

**Figur 2.** Foto av nedfall 01.02.2022. Foto hentet fra R11 med løpenummer R11-36-1.

To registrerte steinsprang på ca 20 år, sett opp mot antatt lav trafikkmengde, tilsier at det ikke anbefales ytterligere tiltak enn normal inspeksjon (entreprenør registrerer eventuelt nye nedfall i R11). Dersom det mistenkes underrapportering, og/ eller det er ny utvikling i området kan geolog kontaktes på nytt. Et mulig sikringstiltak i området er manuell spettrensk i fra tau.

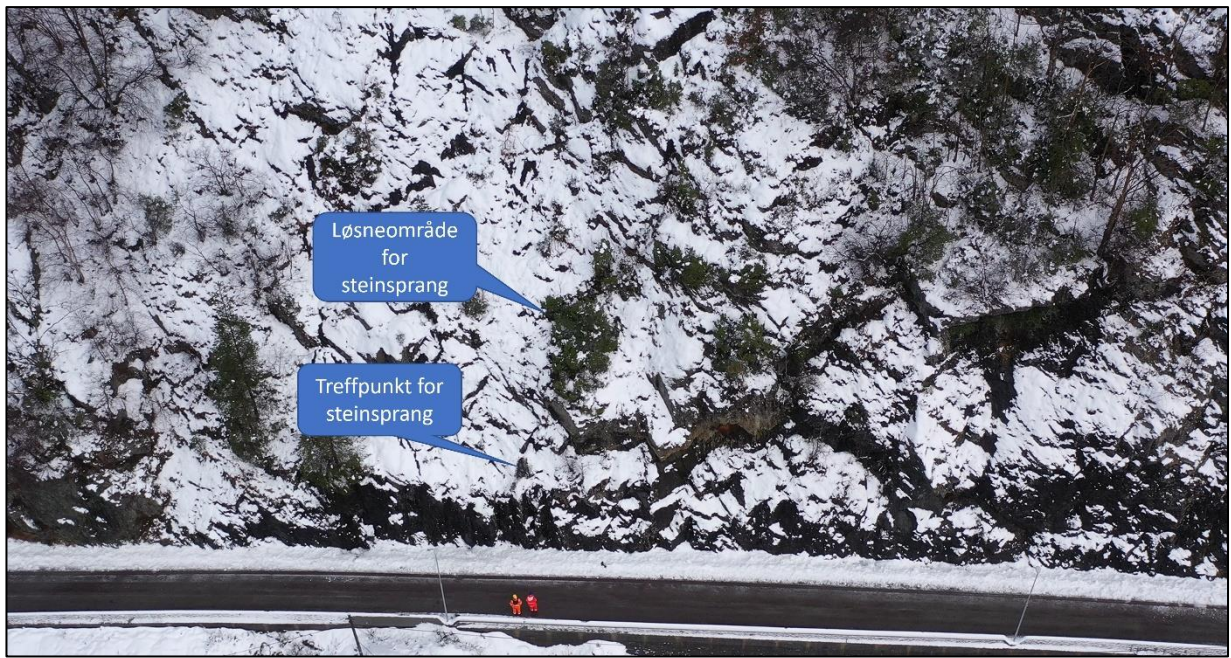
Under befaringsen var terrenget dekket av et tynt snølag. Det ble gjennomført befarings med drone, og et mulig løsneområde ble lokalisert. En foreløpig vurdering med foto av det mulige løsneområdet ble oversendt byggeledelsen på e-post. Avisa Sunnhordaland fikk kopi av foto med inntegnet mulig løsneområde (Figur 3). Det er registrert et steinnedfall i det samme område den 09.06.2001 ([Vegkart \(vegvesen.no\)](http://Vegkart.vegvesen.no)).

**Figur 3.** Mulig løsneområde antatt 01.02.2022. Dette foto ble oversendt byggeledelse og avisa Sunnhordaland.

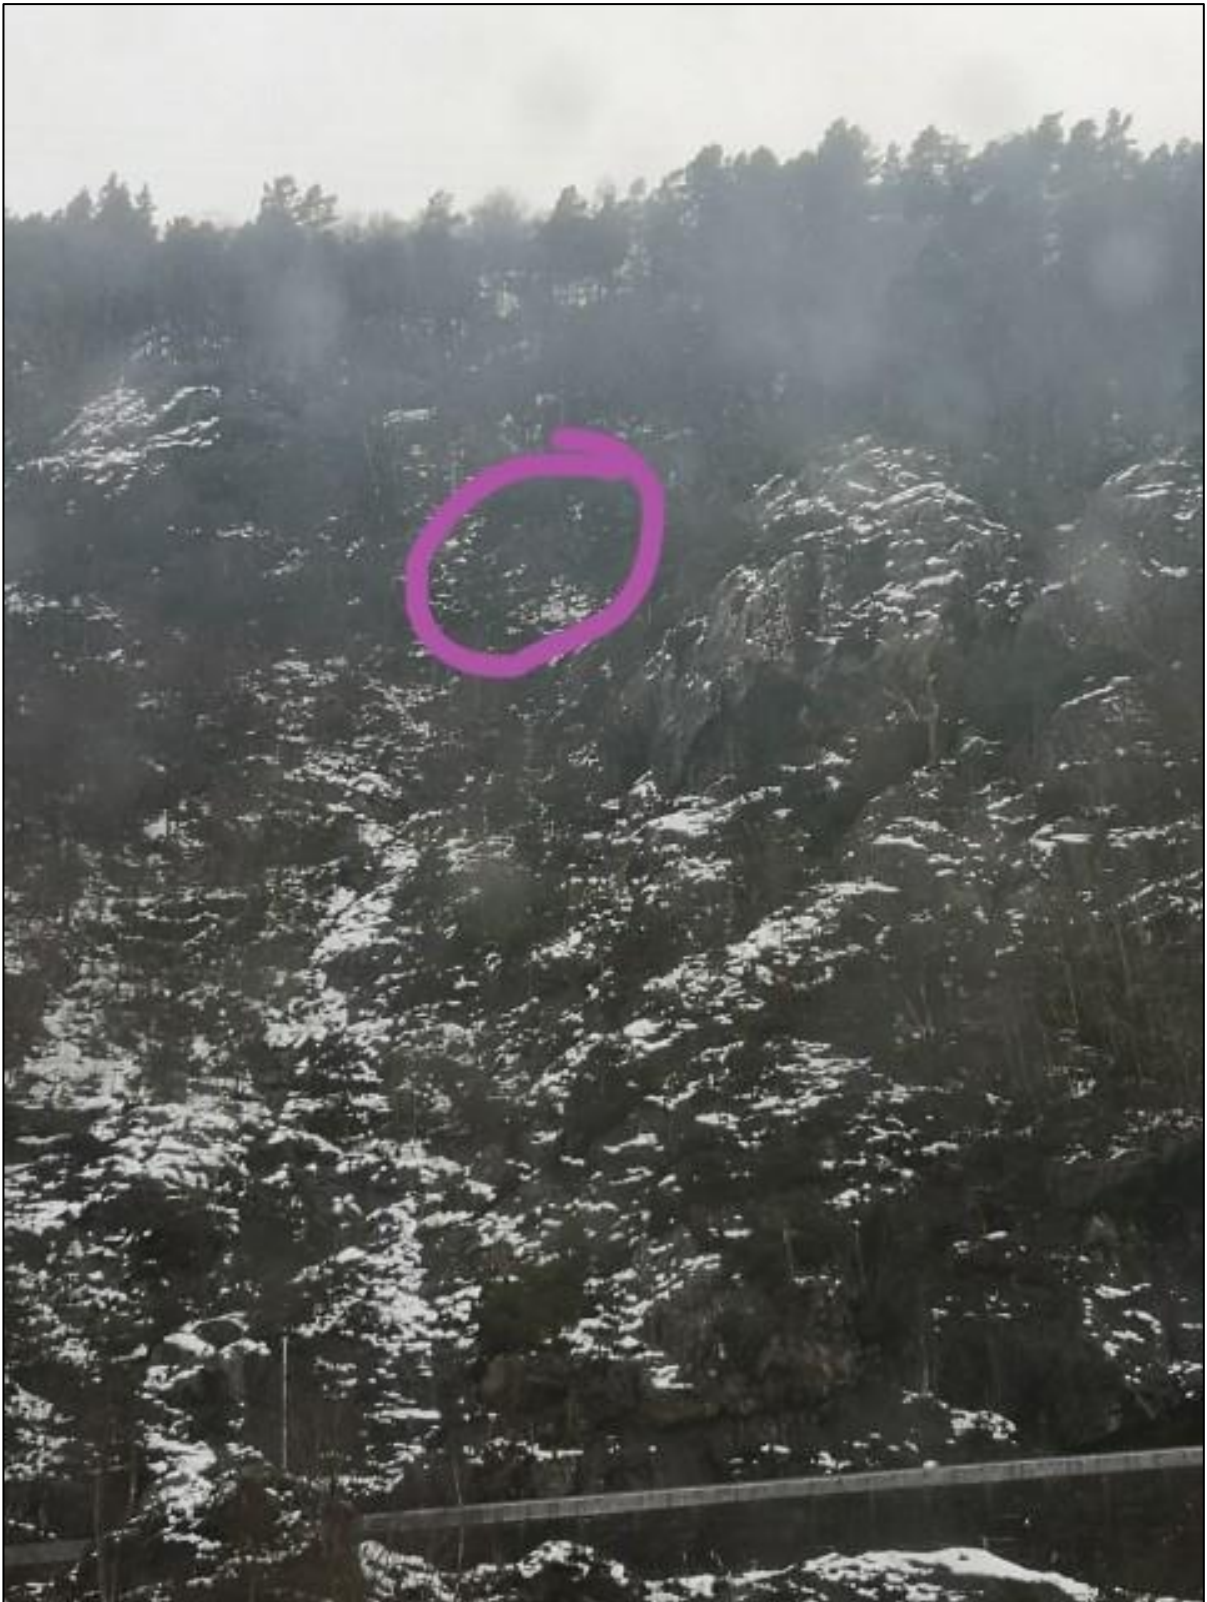
Geolog Njål Farestveit ble 02.02.2022 kontaktet av privatperson som hadde sett foto i avisa Sunnhordaland. Privatperson hadde sett steinspranget løsne, og mente at det var gitt feil løsneområde (Figur 4). Fotodokumentasjon fra droneflyging ble gjennomgått på nytt, men det var ikke mulig å lokalisere løsneområdet på disse bildene, sett opp mot oversendt antatt løsneområde fra privatperson.

**Figur 4.** Tilsendt foto fra privatperson, med privatperson sin skissering av antatt løsneområde.
