E134 Saggrenda-Elgsjø

Miljøgeologisk grunnundersøkelse – fase 1

DATO / REVISJON: 18. august 2020 / 01

DOKUMENTKODE: 10211201-RIGm-RAP-001

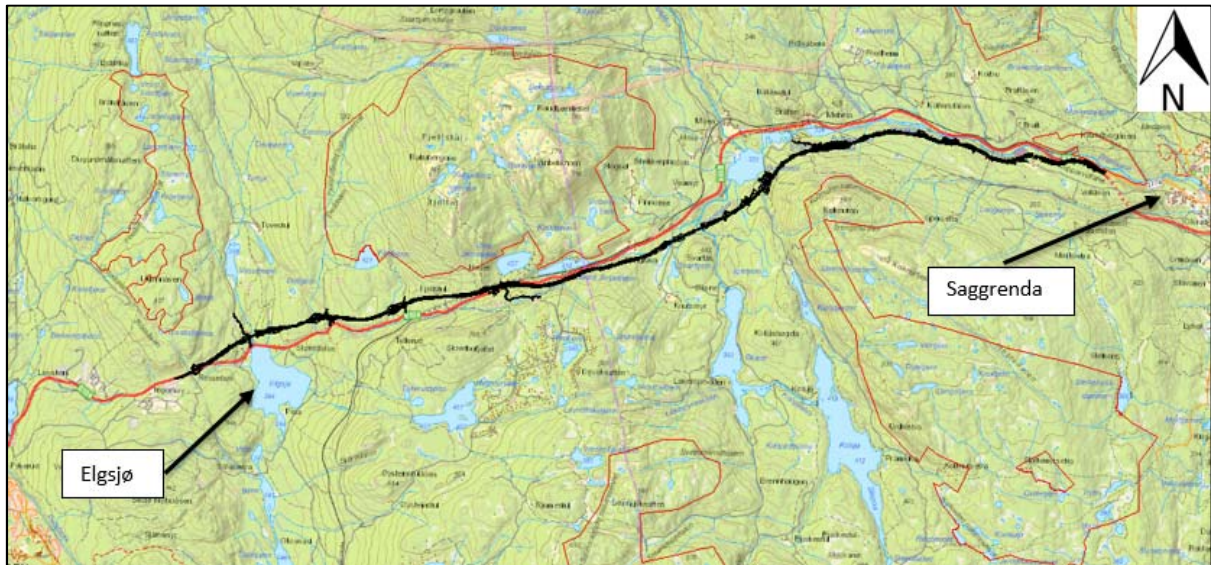
Figur 1. Oversiktskart som viser trasé for veialternativ 3 (daglinje, smal 4-felt) fra Tinnemyr/Elgsjø i vest til Saggrenda i øst. Traséen med sort linje er et annet alternativ.

Traséen for veialternativ 3 (smal 4-feltsvei) mellom Saggrenda og Elgsjø er vist i Figur 1. Lengden er 1,5 mil med en veibredde på 20 m. Eksisterende E134 er en nasjonal hovedvei med ÅDT (2018) på 5300 kjøretøy /døgn.

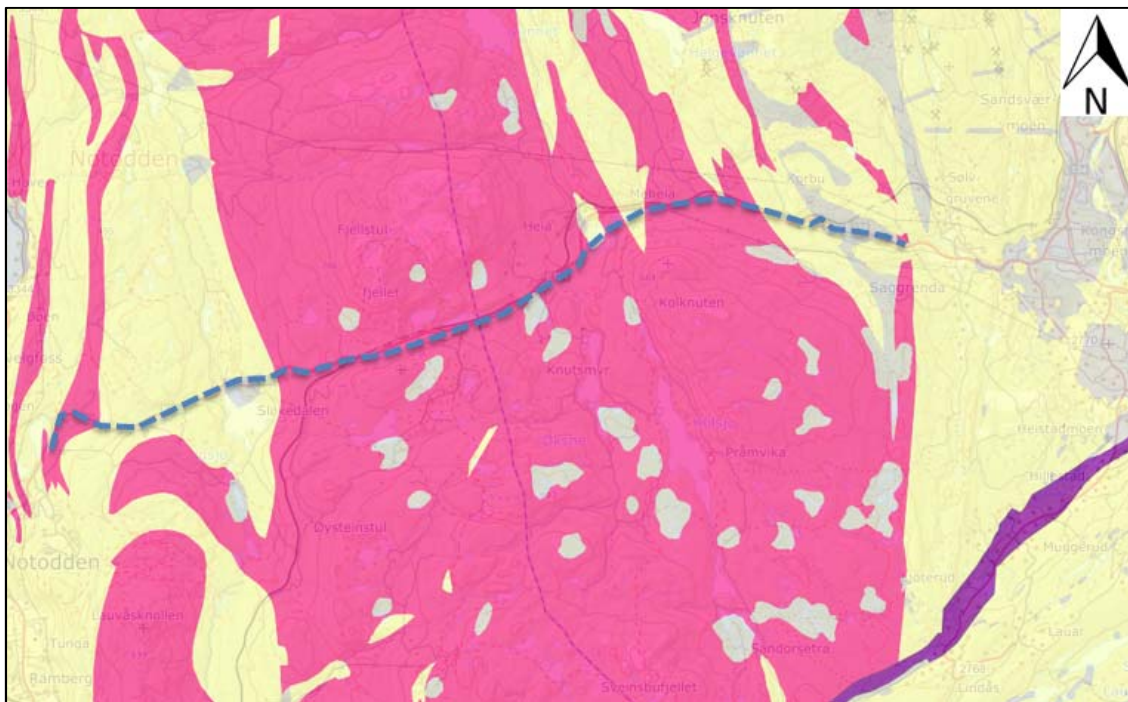
Figur 3. Kart over radonaktivitet. Veitrasé er skissert med blåstiplet linje. Rødfargede områder indikerer høy radonaktivitet. Gule områder indikerer moderat radonaktivitet (kart fra Miljøstatus).

Det er registrert høy radonfare på store deler av traséen. Vi gjør oppmerksom på at det er restriksjoner på uran/radonnivå i stein som f.eks. benyttes som avretnings-/dreneringsmasser under og rundt bygninger. Dersom slik bruk av overskuddsstein blir aktuelt, bør uran/radium-innholdet i stein vurderes iht. Statens stråleverns veileder for radon i pukk (9).

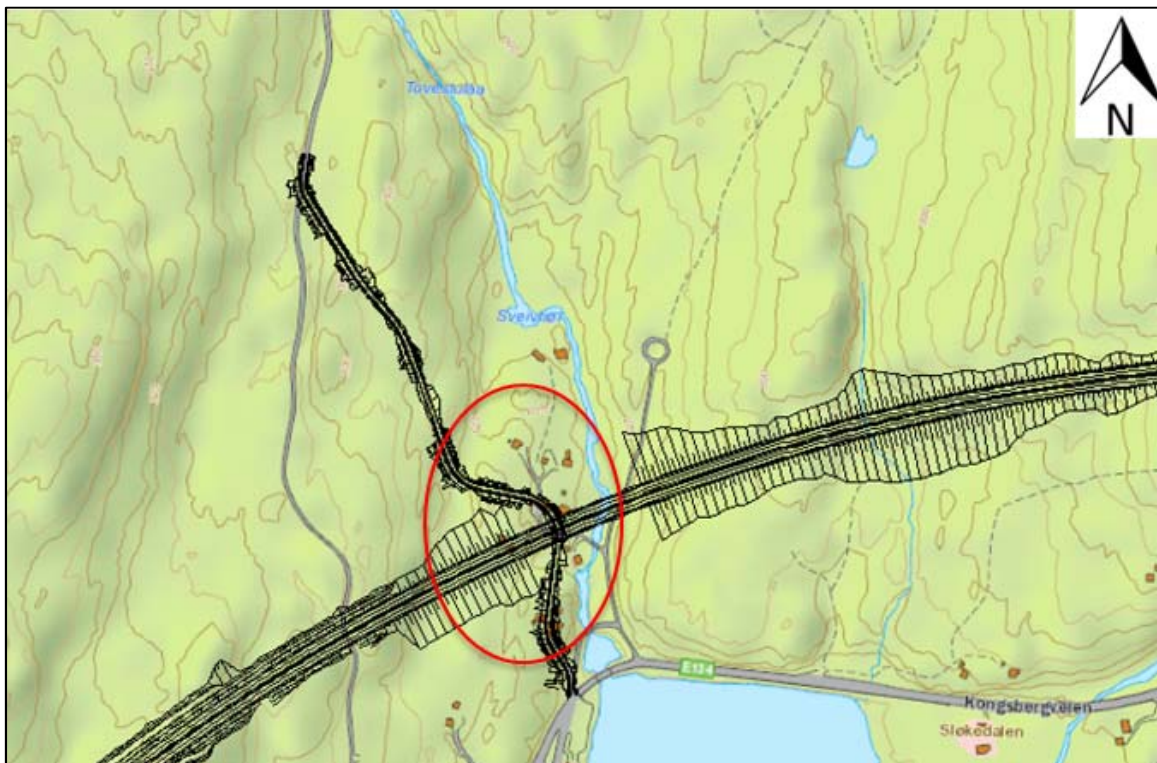
Figur 6. Krysning av tomter med hytte eller bolig ved nedre del av Tovestulåa.

Ny trasé krysser hytteområder ved Tovestulåa samt noen hytter ved nordenden av Meheia hyttefelt. Terrengtet på tomtene ser ut til å bestå av skrint løsmassedekke og til dels berg i dagen, men slike lokaliteter kan prinsipielt ha blitt forurenset, selv om risikoen ikke vurderes som veldig stor. Rundt

eldre, private boliger er det erfaringsmessig noe forurensning fra private avfallsfyllinger og PAH fra brenning av søppel, trevirke, og annet. Figur 6 og 7 viser flyfoto og kartutsnitt av områdene.
