## Statens vegvesen

### Notat

| Oppdrag: | Vurdering av skredfare i Nærøydalen | | | | |

### Ev16 Hagagrovi. Vurdering av skredfare etter flaumskred 11.9.23.

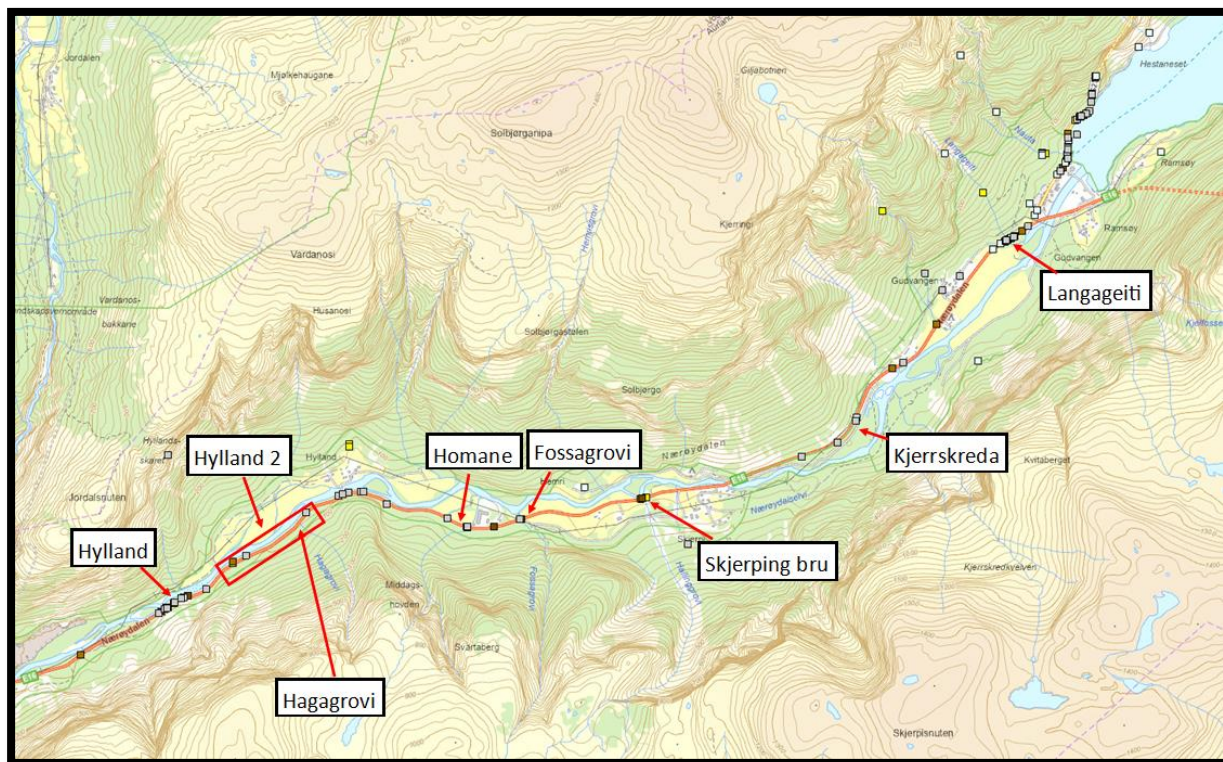
Figur 1 - Kart over området Gudvangtunnelen-Hylland. Omtala kjende skredområde og registrerte skred er markert i kartet. Kjelde: NVDB og Xgeo.no

Nærøydalen er prega av djupe dalar og høge fjellsidar. Kart over området er vist i figur 1. Vegen ligg i dalbotn som ved Hagagrovi er om lag 65 meter over havet. Den flate dalbotn er ikkje meir enn 200 meter brei på staden og vegen ligg tett på bratt terreng. Toppene i området ligg på rundt 1300 meter og det er særst bratte dalsidar der det meste av terrenghellinga er godt over 50 grader. Skredviftane er store og dominerande landskapsformar. Dei har som regel terrenghelling på mellom 30 og 35 grader. Skredvifta ved Hagagrovi er for det meste slakare enn 30 grader.

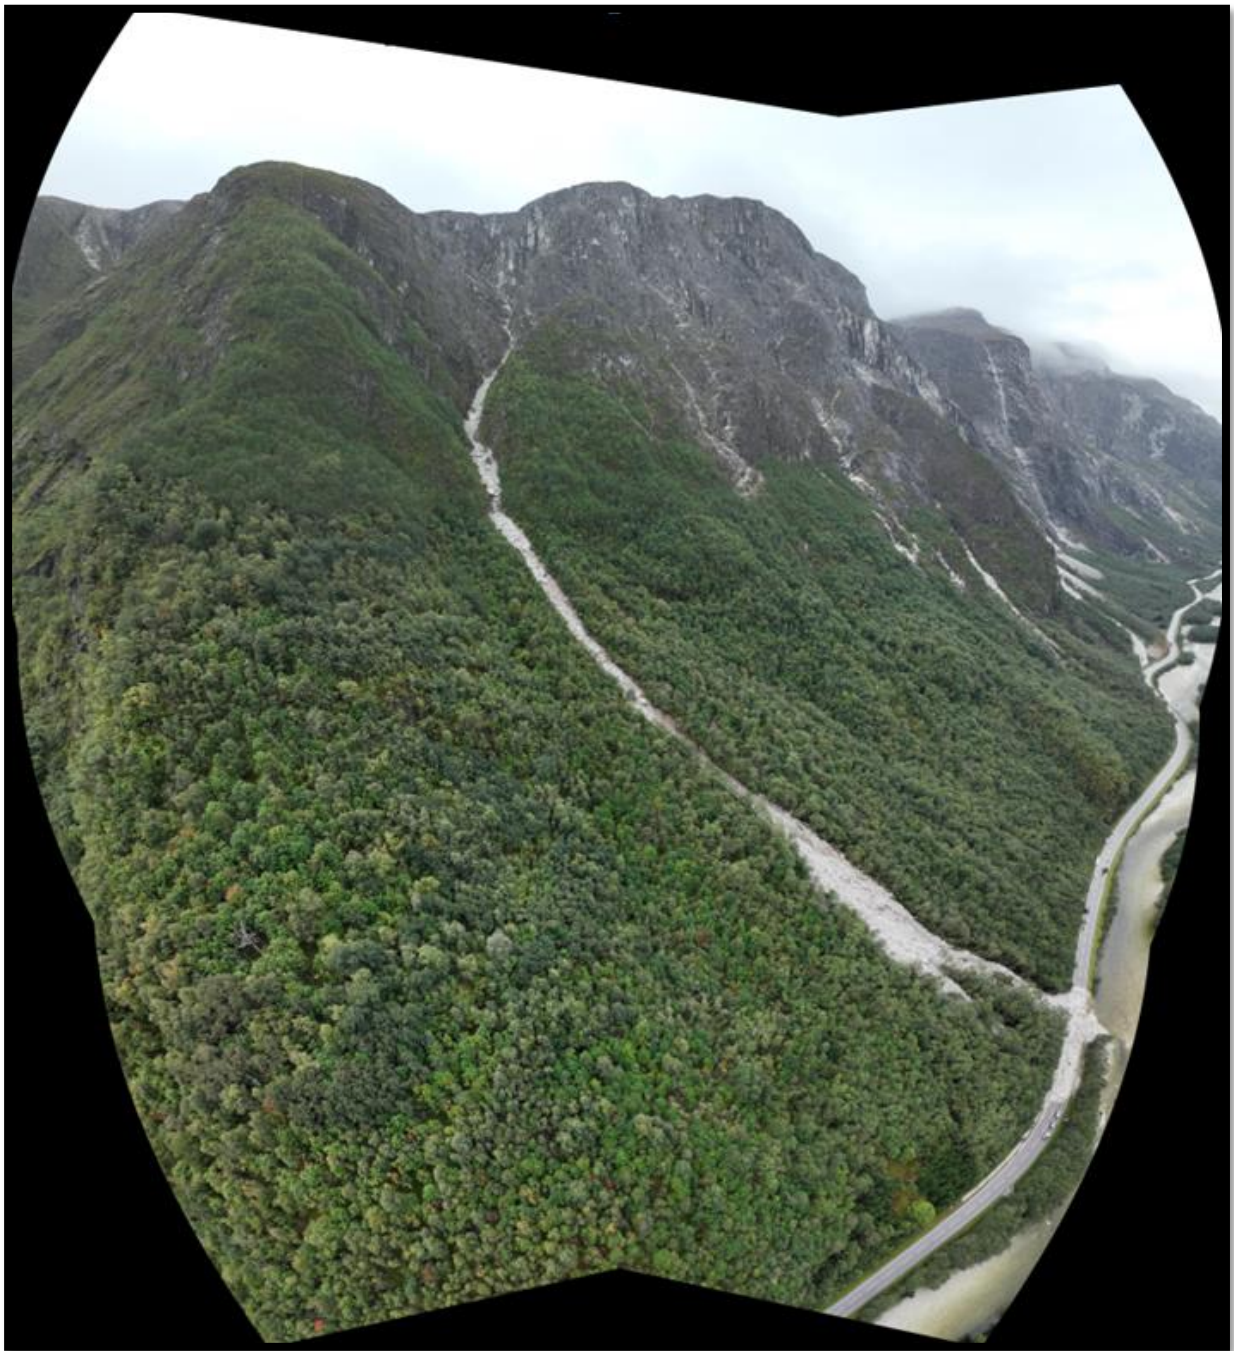
Figurane 2-6 viser oversikt over skredområdet ved Hagagrovi. Skredet vart truleg løyst ut grunna store mengdar nedbør på kort tid. Truleg starta det ved at store vassmengdar samla seg frå det bratte nedslagsfeltet og i drensløpet som er markert som Styggebotn oppe i fjellet. Her er det ein markert kanal som går ut på skredvifta. I dette området ligg det store mengdar steinmassar etter steinsprang som det går mykje av oppi denne fjellsida. Kombinasjonen mykje vatn på kort tid, kanalisering og store mengdar tilgjengeleg masse førte til utvikling av eit flaumskred.

Figur 2 - Oversikt over området ved Hagagrovi. Foto: I B Hynne

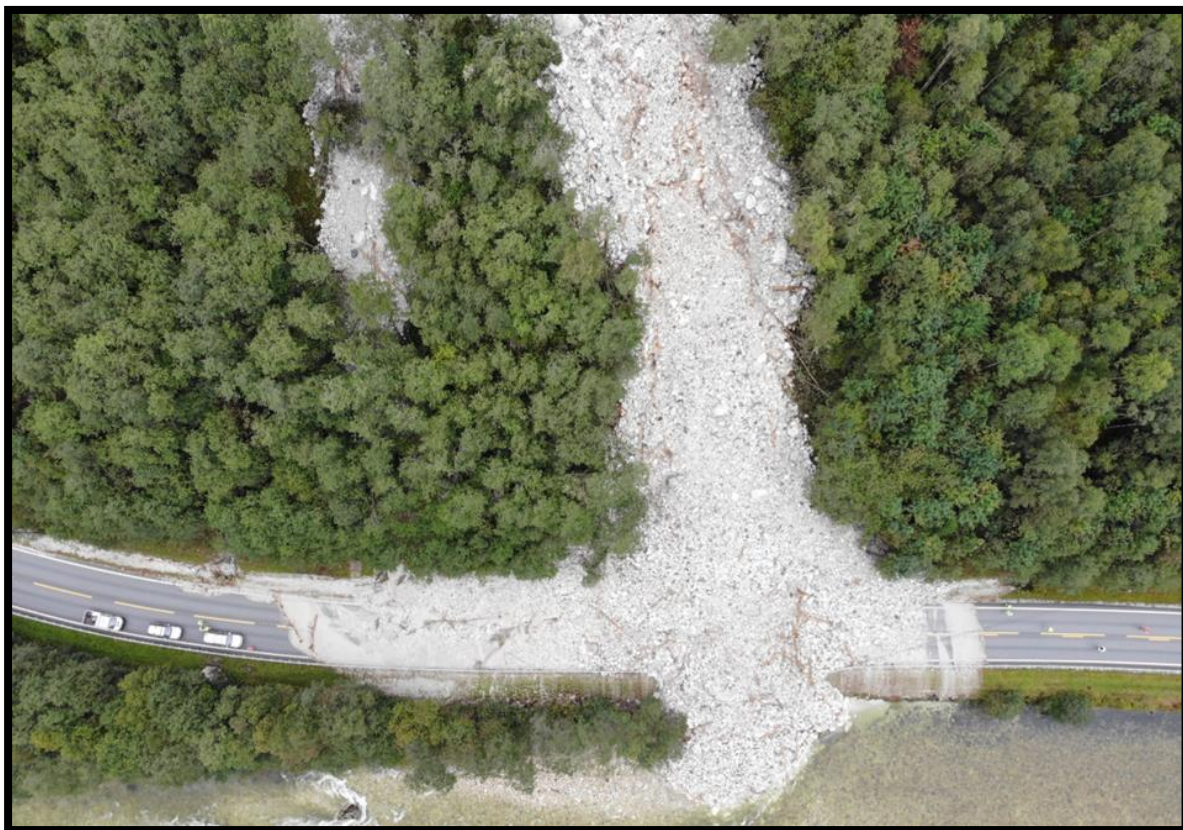
Skredmassane gjekk over skredvifta på same stad som tidlegare kjende skred. Det var tydeleg erosjon midt i skredløpet og avsetting av skredmassar på sidane. Skredet stoppa fort då det kom ned til flatt terreng ved vegen. Skredmassane dekkja vegen i opp til 5 meter høgde og om lag 50 meter breidde og hadde utløp til litt uti elva. Det var behov for rydding av skredmassar i vegbana og eit stykke oppover i skredvifta for å sikre god stabilitet.

Figur 3 - Skredmassar i veg ved Hagagrovi. Foto: J Tveit, SVV

Etter synfaring og vurdering av skredkanalen i Hagagrovi vart det vurdert som trygt å starte opprydding.

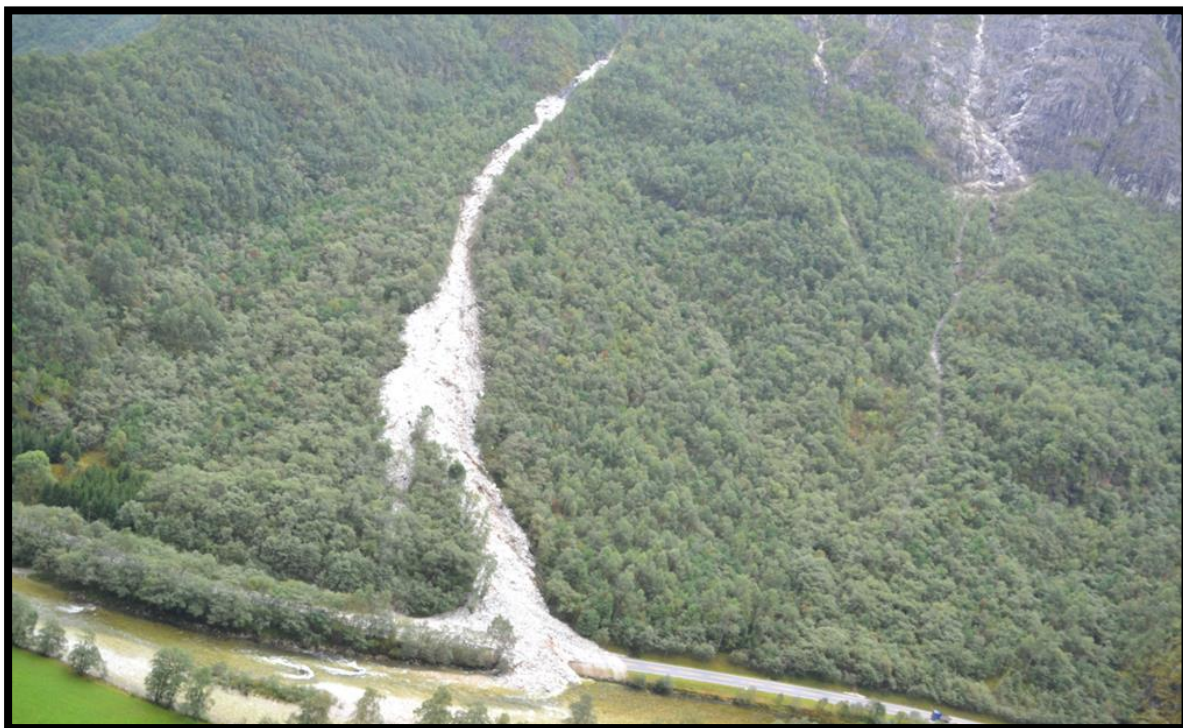
Figur 4 - Skredvifta ved Hagagrovi. Foto: J Tveit, SVV

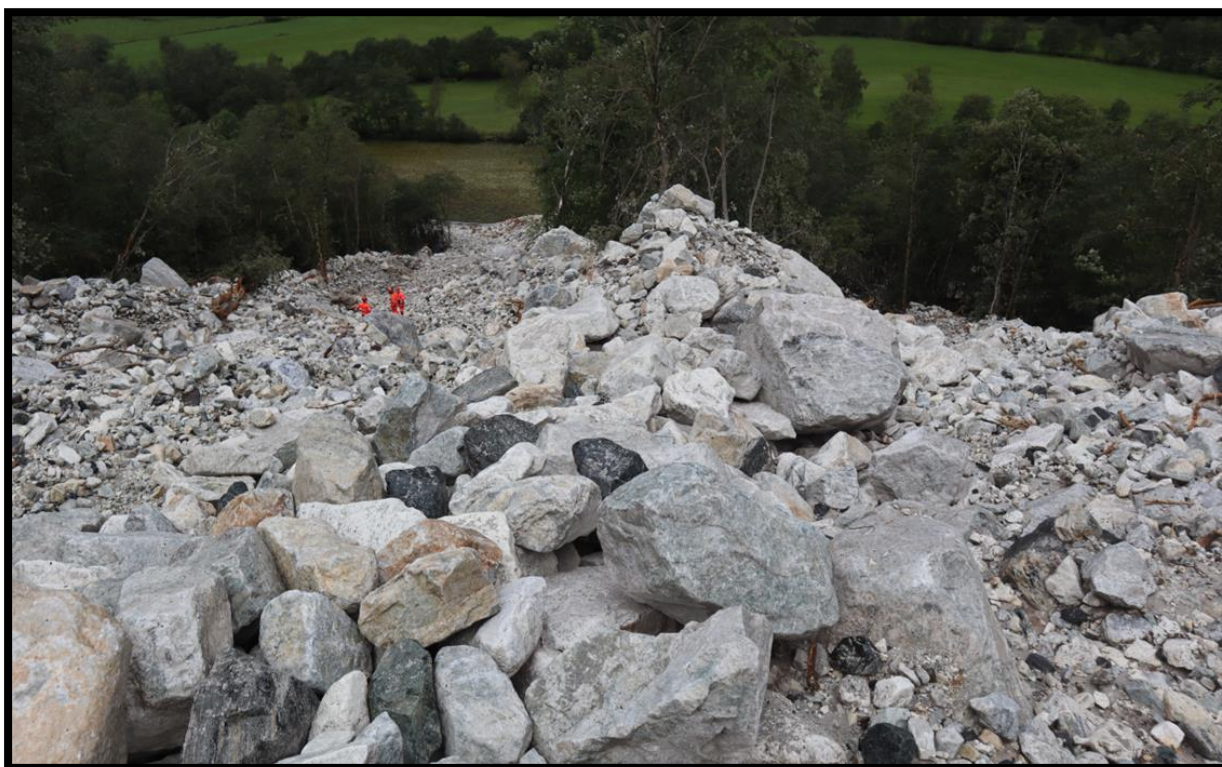
Figur 6 - Vegvesenets folk bli små i skredløpet ved Hagagrovi. Foto: I B Hynne

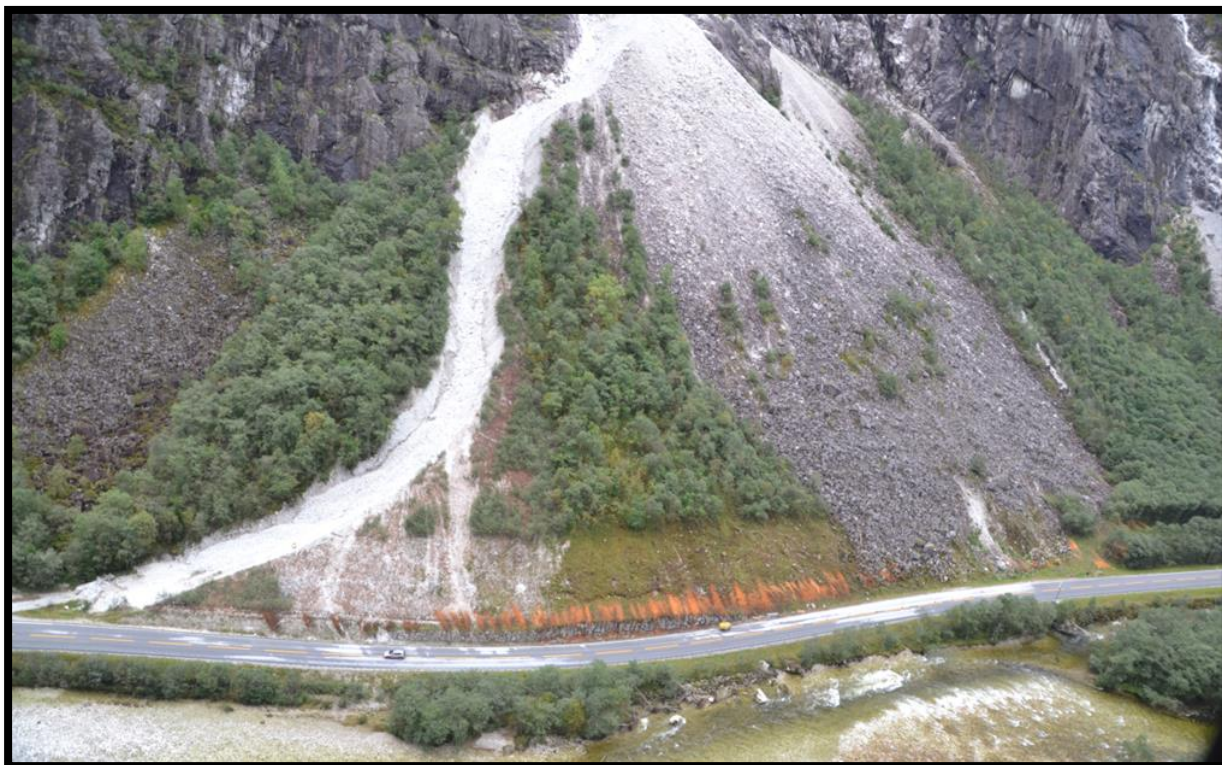
Ved skredpunktet **Hylland** var det ein del skredmassar i magasinet. Her kom det ikkje noko i vegen, men det er naudsynt å tømme magasinet for å ha kapasitet til å ta i mot meir ved neste skredhending. Sjå figur 7 for oversikt.

Figur 7 - Skredpunktet Hylland med voll/magasin og arbeidsområde for fanggjerde. Foto: J Tveit, SVV

Det bør gjerast tømning av magasin ved Hylland og Homane, samt rydding ved Skjerping bru. På lengre sikt vil tunnelen i Nærøydalen sikre skredpunktane, så tyngre tiltak ved Hylland 2 er i utgangspunktet ikkje aktuelt.

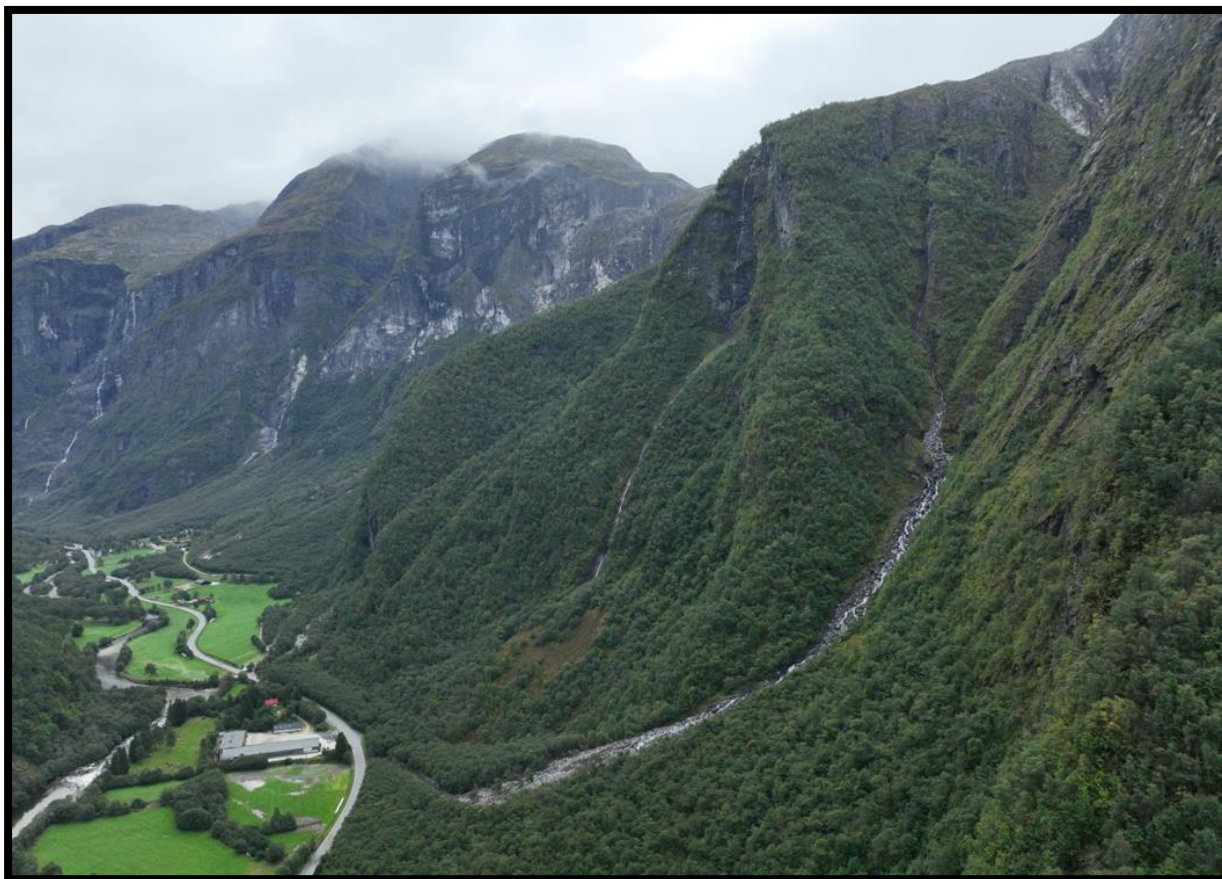
Ved skredpunktet **Homane** er det etablert ein voll med magasin. Her var det ein del vatn i vegen, men skredmassane stoppa i øvre del av vollen og skredkanalen oppover. Her må det vurderast om det skal gjennomførast tømning av magasinet. Figur 9 viser oversikt.

Figur 9 - Skredpunktet Homane med voll i sideterrenget over vegen. Foto: I B Hynne

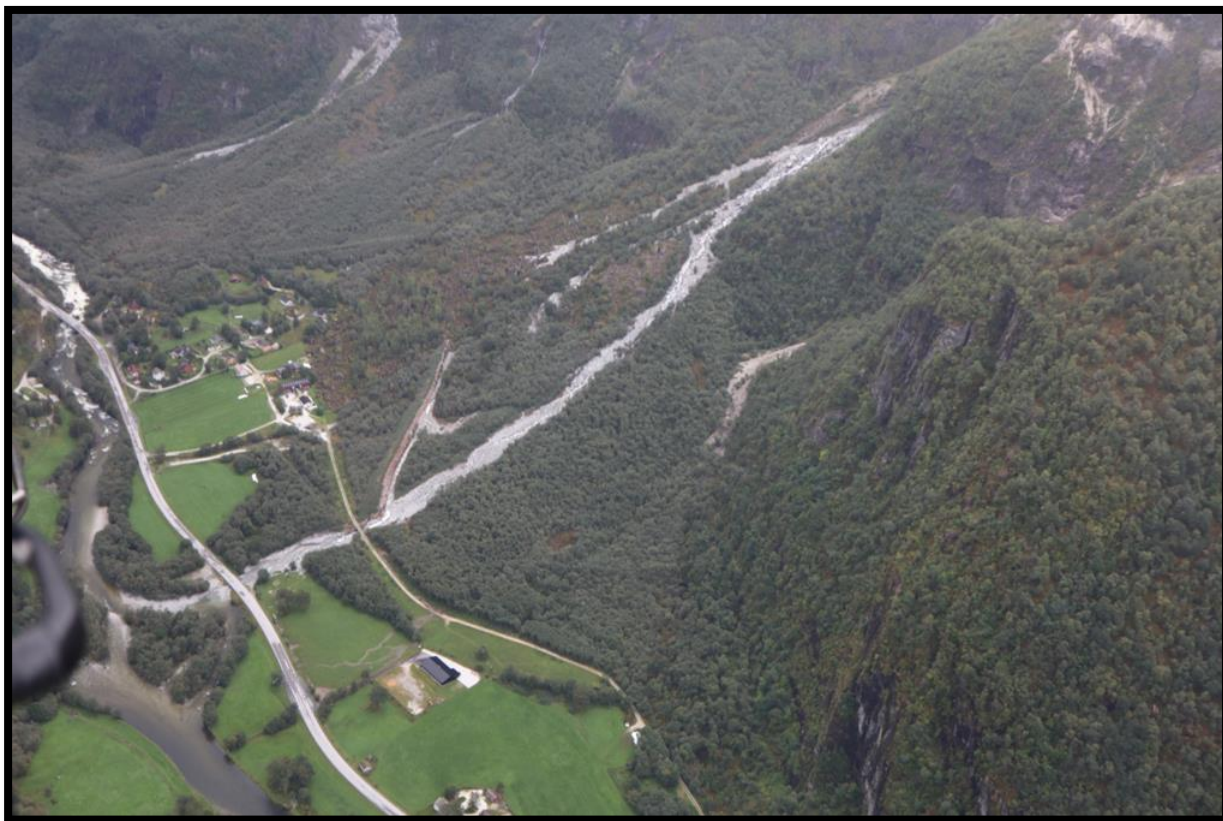
Det kom ikkje skredmassar i veg ved **Skjerping bru**, men lysopninga er noko redusert og det bør gjerast arbeid for å betre kapasiteten til brua. Figur 11 viser oversikt over Skjerping bru.

Figur 11 - Skjerping bru. Foto: I B Hynne
