| Oppdrag: | <b>Geologisk vurdering av Byklestigen</b> | | Dok. nr. i Mime: | |
| Planfase: | <b>Drift</b> | | Rapportnummer: | <b>15622-SKRED-02</b> |

### Geologisk vurdering av gamlevegen ved Byklestigen

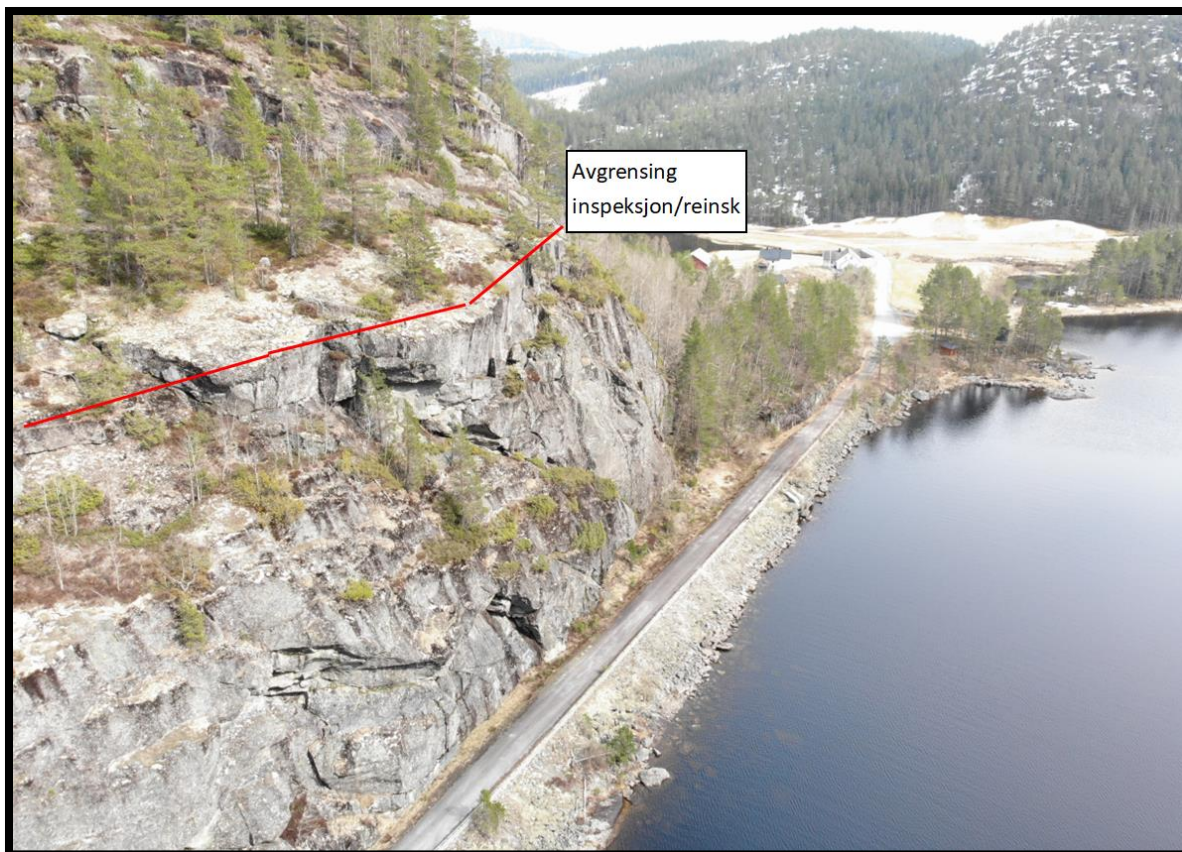
Figur 3 - Oversikt over sørleg del av området. Foto: J Tveit, SVV

Det bør gjennomførast ein inspeksjon og reinsk av fjellsida, sjå figur 3 og 4. Det er i utgangspunktet den steile delen av bergveggen frå om lag km 1,000 i sør og nordover til dammen der dette er behov. Det kan ikkje utelukkast nedfall frå det bratte sideterrenget over, men det er vurdert til å vere høgast nytteverdi å gjere vedlikehald på den nedre steile delen av bergveggen. Reinsk i område med mykje vegetasjon kan føre til ein periode med meir nedfall, og det vil bli særskilt omfattande gjennomføre reinsk og sikring av heile området opp til kote 600.

Det er overvekt av store strukturar i veggen, og det er store massive parti. Likevel er det nokre mindre blokkar som er avløyste og desse kan kome ned utan forvarsel. Med bratt sideterreng er det vanskeleg å sjå at enkeltblokkar er i bevegelse. Det er i hovudsak desse mindre enkeltblokkane som bør vere fokus på å fjerne. Større strukturar er meir krevjande å handtere i tillegg til at det er lågare frekvens på nedfall av store blokkparti enn mindre enkeltblokkar.

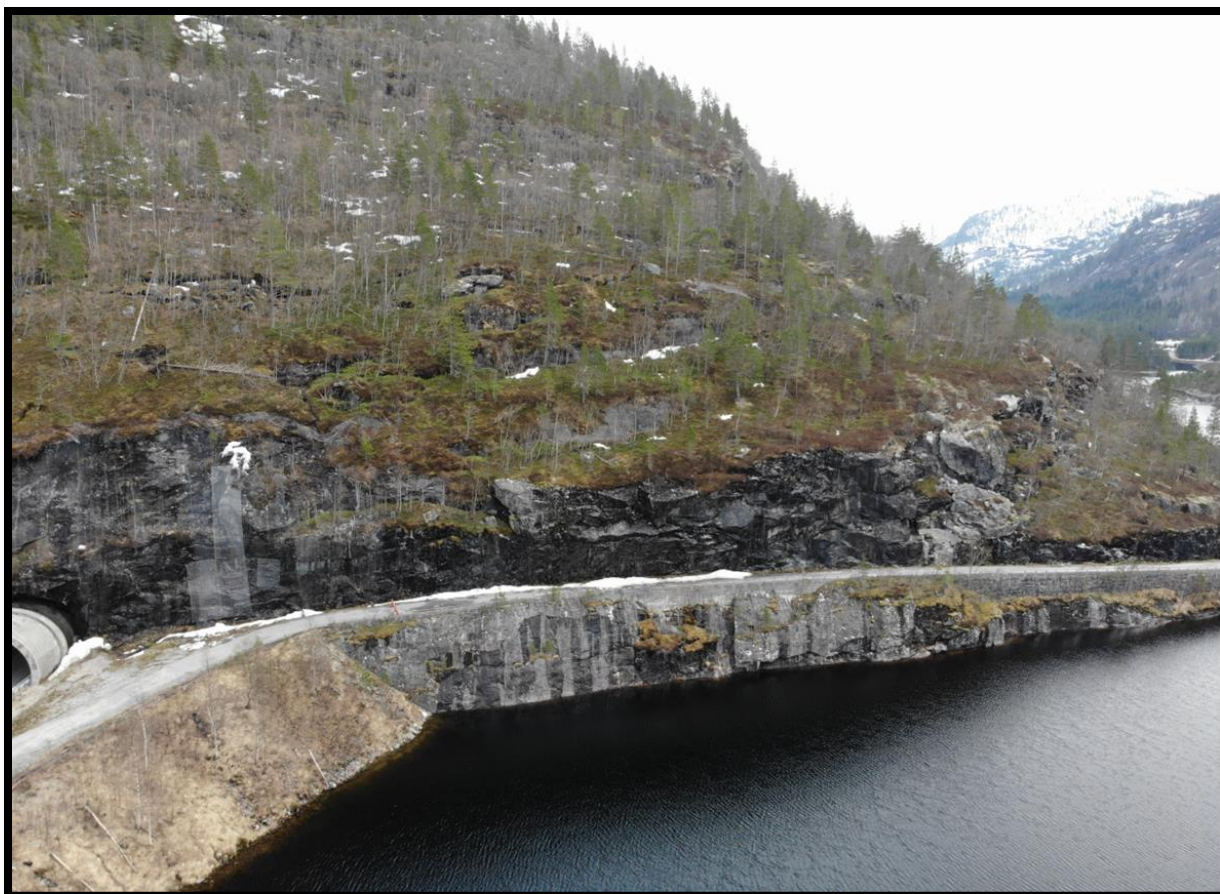
Det vart vurdert stabilitet av området nordaust for dammen, sjå figur 5 og 6. Her er det større avløyste blokkparti med tvilsam stabilitet. Det er montert nokre boltar frå diverse årgangar i blokkpartia, men i hovudsak fungerer desse som blokksikring og har liten funksjon på totalstabilitet av området. I Statens vegvesen sitt notat «Sikring av rasfarlig skjæring - Byklestigen» frå 1980 vart det tilrådd tyngre sikring i dette området i form av bergbolting, stagforankring, bergband og U-båtnett/vaiernett. Dette er ikkje utført i det omfanget som er beskrive i notatet.

Det er tydeleg at det har vore negativ utvikling av dette området over tid, men det har truleg sett dårleg ut i fleire tiår. Det vil krevje tunge tiltak for å sikre dette området. Når det gjeld risiko for G/S-trafikk vil den vere liten. Blokkpartia er i eit oversiktleg område og kjem ikkje frå stor høgde. Det vil truleg vere nokre forvarsel i form av

Figur 5 – Oversikt over nordleg del av området. Oppsprukke blokkparti til høyre i bildet. Foto: J Tveit, SVV

Det bør gjerast ei vurdering av om det er mogleg å installere måleboltar på staden så ein kan følgje med på om det faktisk er bevegelse i større blokkparti, eller om bevegelsa har stoppa opp og dei ligg rimeleg stabilt.

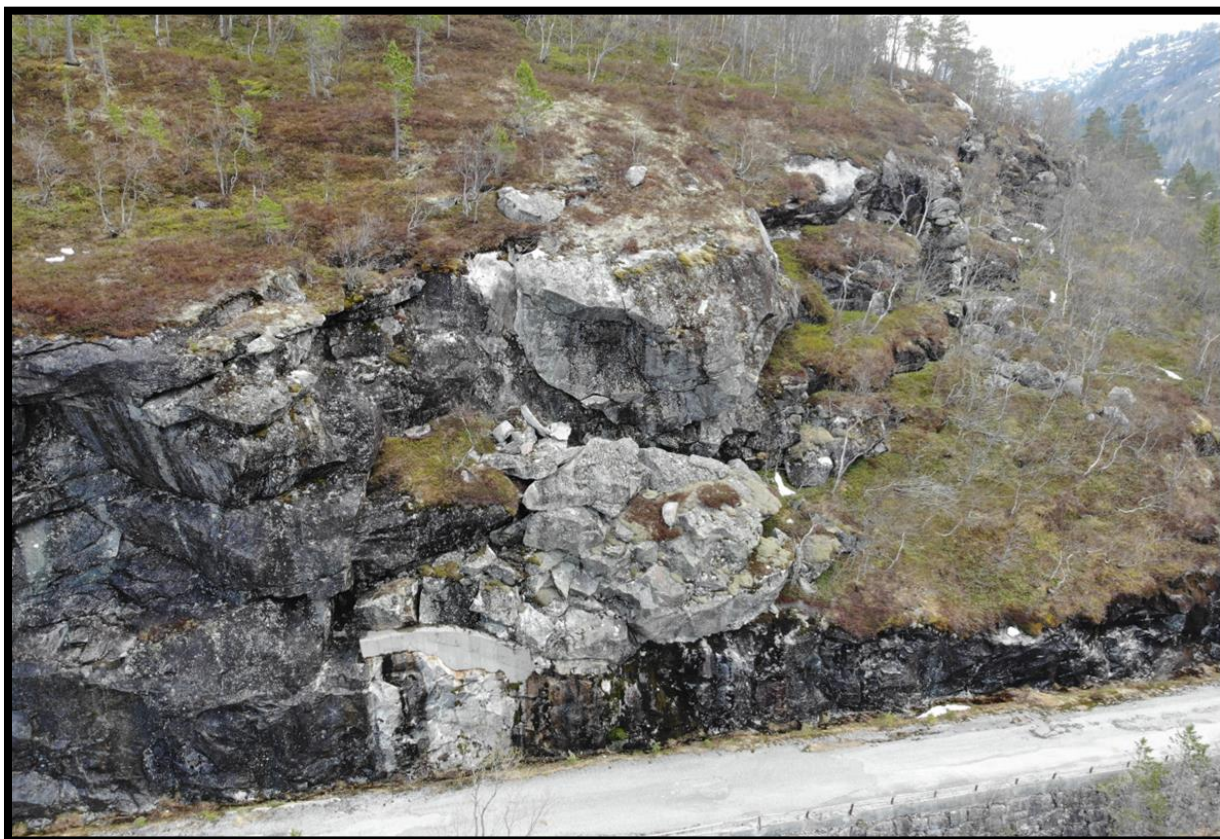
oppsprekking med tilhøyrande lyd før eit større nedfall kjem. Noko av det same gjeld for biltrafikk. Det vil truleg vere mogleg å sjå utvikling, og blokkpartia kjem ikkje med stor fart frå stor høgde.

Figur 6 – Oversikt over oppsprukke blokkparti nemnt i figur 5. Foto: J Tveit, SVV
