### Notat

| Oppdrag: | Skredvurdering ved Timrebakkane | | Dok. nr. i Mime: | |

### Fv 53 Ljotell. Skredvurdering for brakkerigg ved Timrebakkane

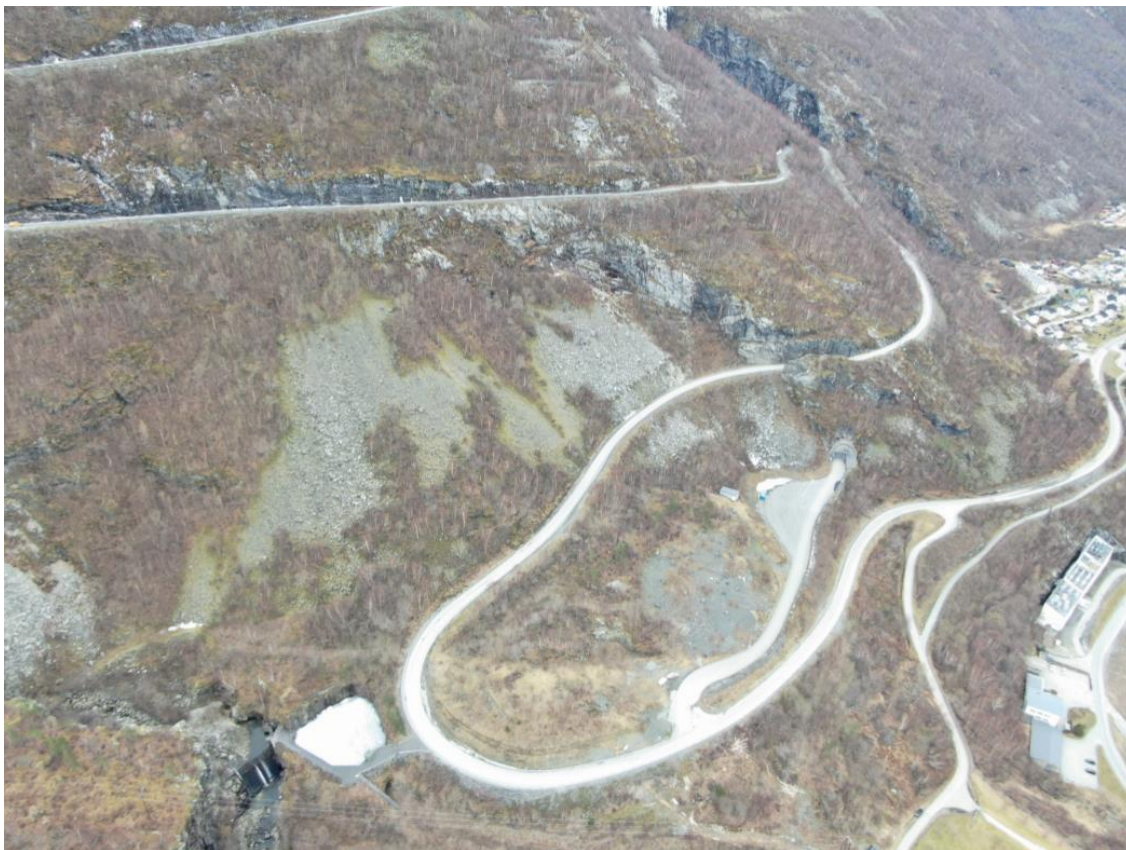
Figur 3 - Oversikt over området sett frå sida

Vest for det markerte riggområdet er det ferske urmassar. Her er det tydeleg kjeldeområde for steinsprang. Ura har mykje ferske skredmassar, og det har vore fleire hendingar på vegen. Vidare austover er situasjonen annleis. Som tydeleg vist i figur 3 og 4 er det ikkje tydeleg kjeldeområde for steinsprang, og urane er ikkje like ferske her. Det er godt mogleg at ein del av steinmassane i ura er sprengstein frå skjering og tunneltverrslag. Dette er ikkje undersøkt.

Terrenget her har stor ruheit, noko som har dempende effekt for eventuelle nye steinsprang. Det er også eit stykke frå foten på urområdet til vegen, dette gjer at det er ein viss sikkerheitsavstand til det aktuelle riggområdet. Urfoten gir eit godt bilete av kva som er normalt utløp for stein i bevegelse. Her er det ikkje potensiale for at store fjell- eller blokkparti rasar ut, så det er ikkje venta større dimensjonar på blokkane enn det som allereie ligg i ura.

På bakgrunn av desse observasjonane, samt mangel på losneområde for store skredhendingar er det vurdert at riggplassen markert i figur 1 tilfredsstiller krava til sikkerheit mot steinskrud.

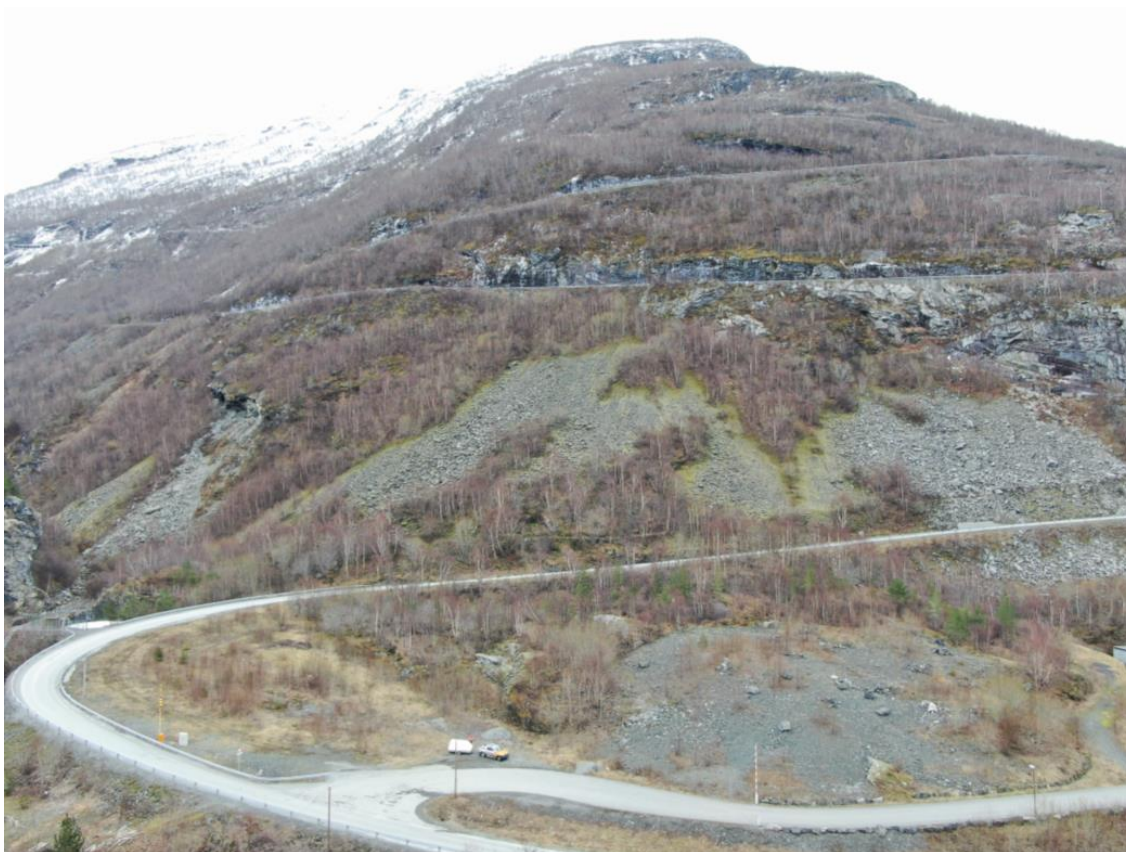
Figur 4 - Oversikt over området sett nedanfrå

Figur 4 viser området sett oppover. Det er mogleg å observere spor etter snøskred i terrenget over riggplassen. Det er vurdert at det markerte riggområde tilfredsstiller krava til sikkerheit mot snøskred.
