## Notat

| Oppdrag: | Forsterkningstiltak fv.5640 Lambhaug | | | Fagrapport-<br>nummer: | | 600278-VEGTEK-<br>NOT-01 | | |

### Fv. 5640, Lambhaug punktvis utbedring

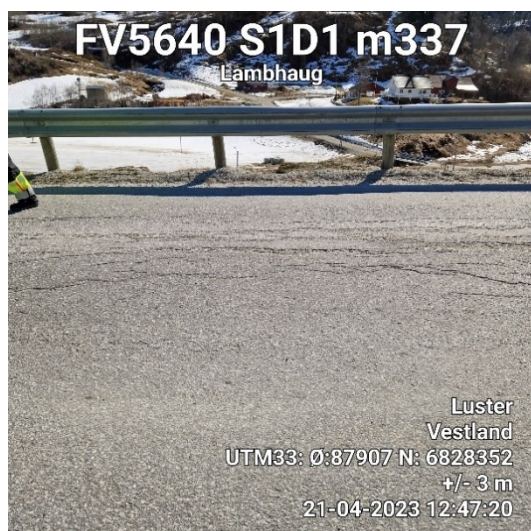
Dekkeskadene er telesprekker og kantsprekker (bilde 1 & 2). Resultater fra lab (Laboratorierapport 23083 Fv.5640 Lambhaug, Luster kommune) viser at overbygningen og undergrunnen inneholder store mengder silt. Eksisterende overbygning har telefarlighetsklasse T4. De telefarlige materialene i overbygningen har trolig forårsaket oppsprekningen, i kombinasjon med dårlig drenering.

Kantsprekker opptrer på begge sider av vegen. Sprekkene som opptrer på venstre side er trolig forårsaket av setninger i mur, mens de på høyre side er trolig forårsaket av svekket bæreevne ved skulder grunnet dårlig drenering i grøft.

Bilde 1: Bildet viser kantsprekker langs mur

Siden labresultatene viser telefarlige materialer i eksisterende overbygning må denne byttes ut. Mektigheten på løsmassene under eksisterende overbygning er så stor at det ikke er aktuelt å masseutskifte til berg. Hvis det viser seg at det er kort til berg enkelte steder må man vurdere å fjerne de dårlige massene til berg. Undergrunnen har telefarlighetsklasse T4.

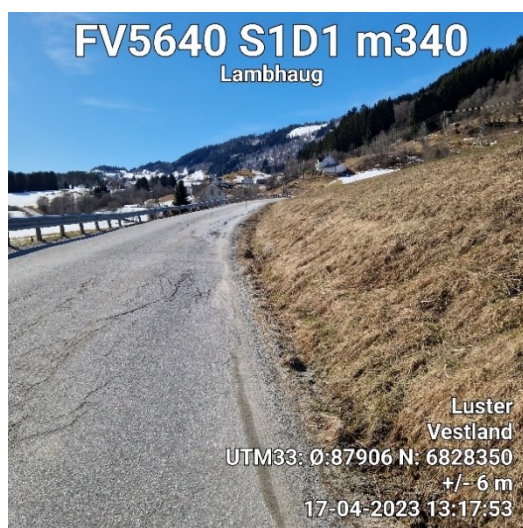
Bilde 2: Bildet viser kantsprekker langs grøft og telesprekker i vegbanen.

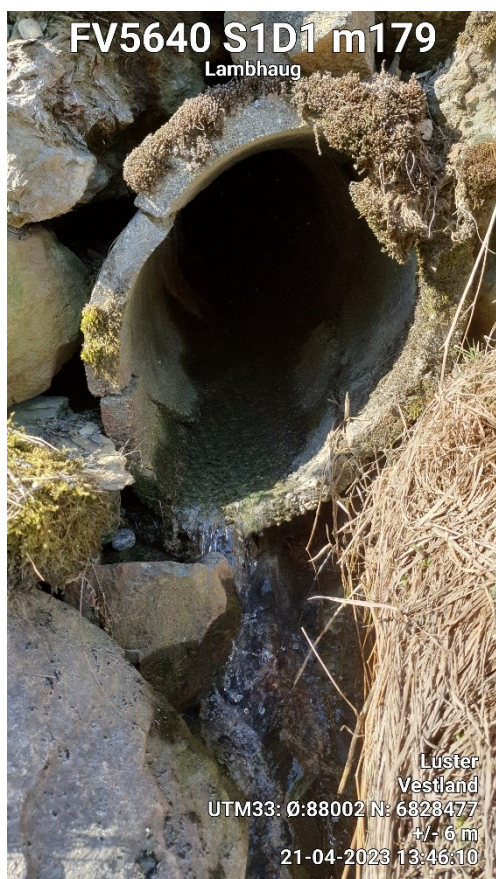
Strekningen har ensidig grøft på høyre side av vegen. Grøfta har varierende dybde og bredde, men er generelt i for dårlig stand og oppfyller ikke sin funksjon. Den går delvis i løsmasser og bergskjæring (bilde 4 & 5). To stikkrenner og to kummer er registrert på strekningen, stikkrennene er av materialet betong og plast og har en dimensjon på 400 mm. Stikkrenna av betong (m179) er delvis kollapset (bilde 3).

Bilde 3: Bildet viser delvis kollapset stikkrenne ved m179

- Etablere kum ved m182 og m 272. Eksisterende stikkrenne ved m182 byttes ut og oppjusteres til indre diameter 600 mm. Det skal kiles ut rundt stikkrenna, utkiling 1:15 (krav 3.2.5.2-1). Utkilingslengde L=9 m. For at stikkrenne og rør skal være på samme nedre nivå i kum ved m182 må bunn stikkrenne ligge 1,8 m under overflaten, 0,8 m under bunn forsterkningslag.
- Grave/dyppsprengte grønftetrau med dybde 1,8 m fra ny asfaltkant. Grønftetrauet skal ha en bredde på 0,8-1,0 m og skråningshelning 10:1. Bredden på grønftetrauet avgjøres av ytre diameter på rør. Indre diameter rør 400 mm. Skal ha min. 250 mm arbeidsbredde på hver side av røret.
- Grønftefundament med tykkelse 200 mm og øvre siktestørrelse 22 mm.
- Rør legges med fall minimum 10‰. Røret skal ha glatt innside og være av plast. Sidefylling til røret skal ha øvre siktestørrelse 32 mm.

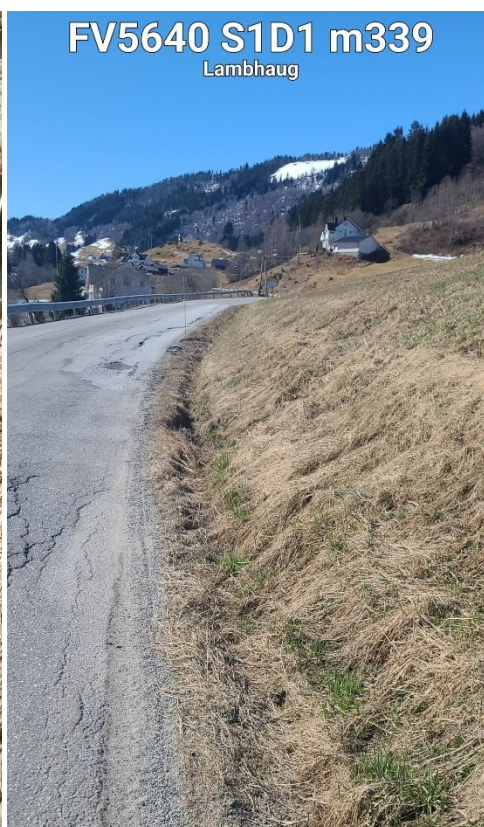
Bilde 4: Bildet viser grøft i løsmasser.

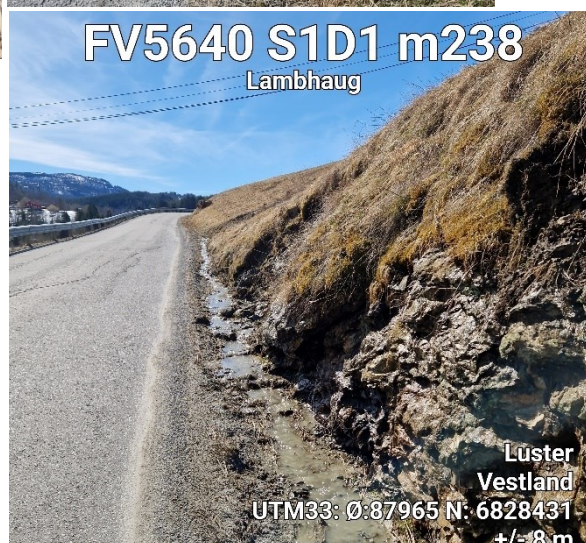
Bilde 5: Bildet viser grøft langs bergskjæring.
