### Notat C14242-SKRED-04

| Oppdrag: | <b>Steinsprang ved E6 Drivdalen</b> | Dato: | <b>14.08.2024</b> |

## Steinspranghendelse ved E6 Drivdalen

### E6 S59D1 m861

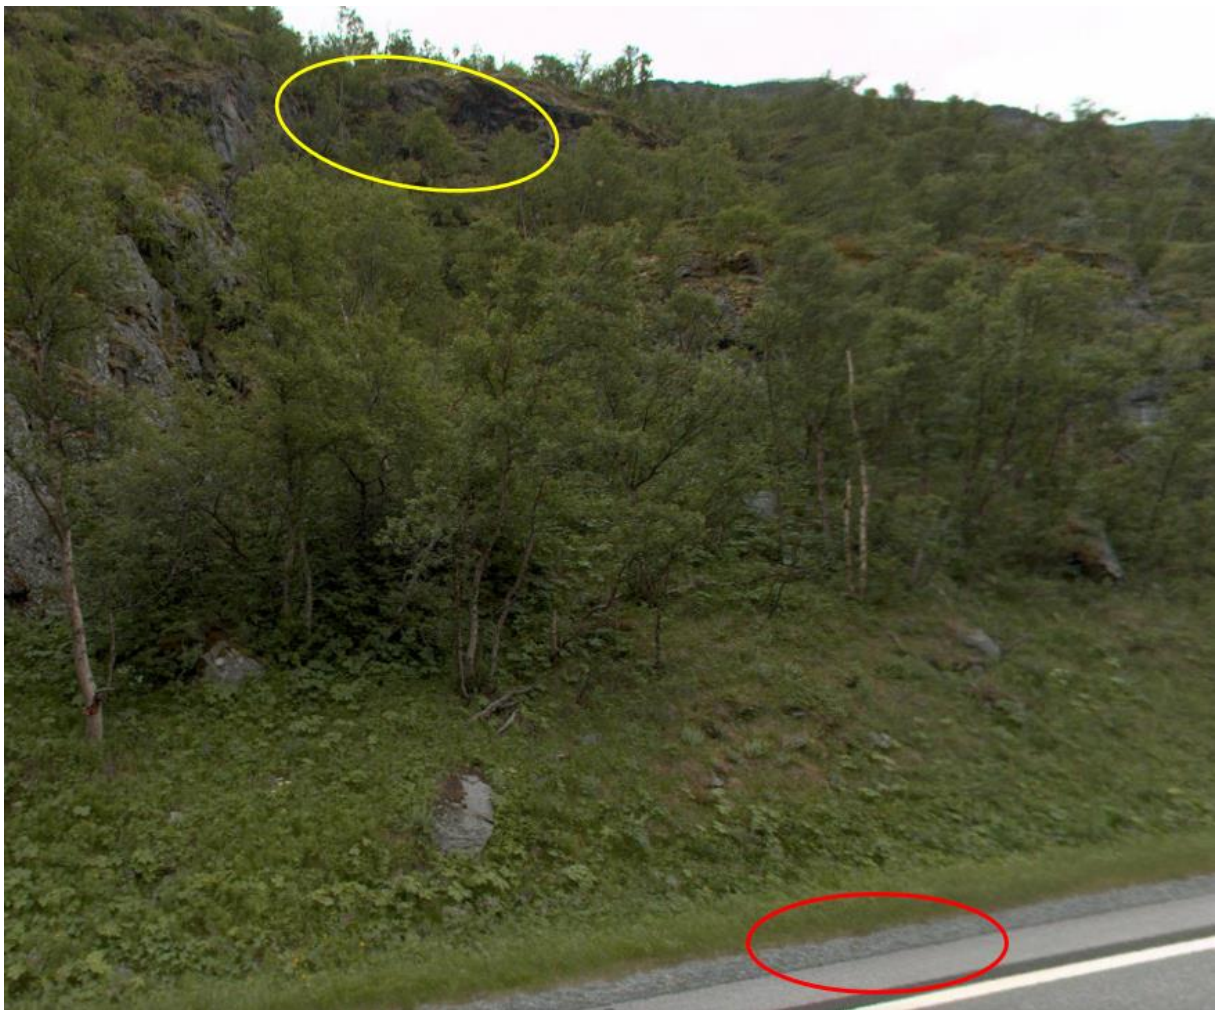
Det ble registrert to treffmerker i grøft (se rød sirkel figur 3). En blokk som var under 0,1 m<sup>3</sup> stoppet i grøften, se i figur 4. I sideterrenget ble det registrert flere blokker og treffmerker i vegetasjonen. Totalt steinsprangvolum vurderes være 0,5–1 m<sup>3</sup>.

Løsneområdet ble ikke identifisert på befaringen. Det vurderes som sannsynlig at steinspranget løsnet i bergskrent ca. 50 meter over vegnivå. Sannsynlig løsneområdet er markert med gult i figur 3.

*Figur 3 viser treffmerket i grøft, markert med rød sirkel, og sannsynlig løsneområdet markert med gul sirkel.*

Det anbefales ny befarings i området og inspeksjon av løsneområdet med drone for å vurdere om steinspranget har forverret stabiliteten i sideterrenget.

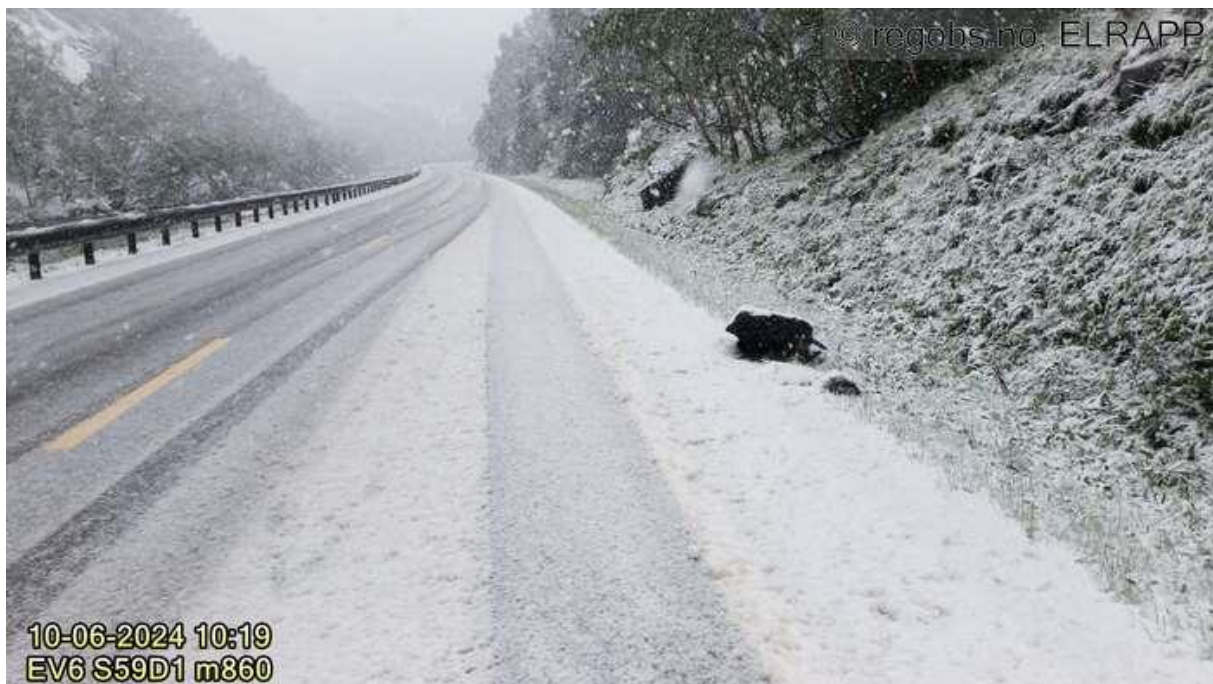
*Figur 4 viser blokken som stoppet i grøfta.*
