## Miljøundersøkelse Ullevål

OPPDRAGSNUMMER 15657001

MILJØTEKNISKE GRUNNUNDERSØKELSER PÅ ULLEVÅL, OSLO

18.08.2015

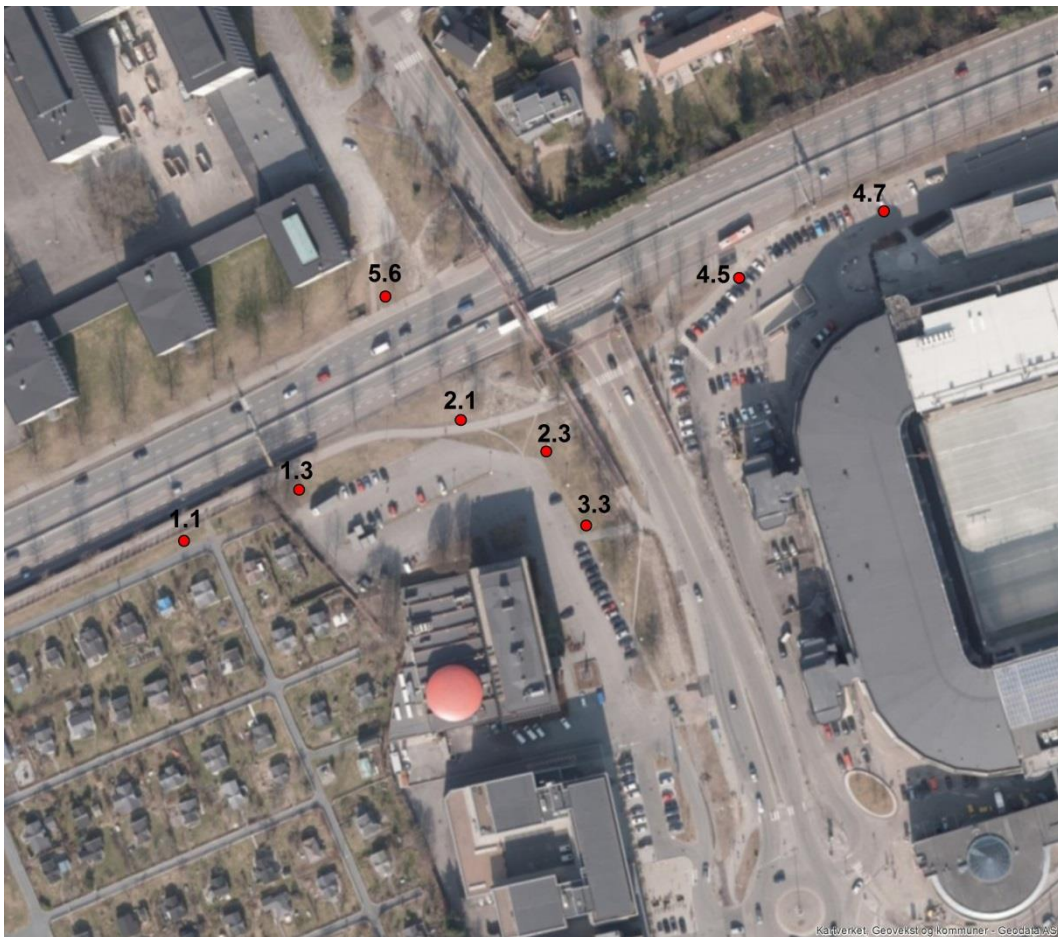
Den miljøtekniske grunnundersøkelsen ble utført 09.07.2015 av Sweco Norge AS. Opprinnelig ble det tatt ut 13 prøvepunkter innenfor tiltaksområde 1 men på grunn av konflikter med VA-nett og høyspent var det ikke mulig å bore på alle punkter. Et oversiktskart over de prøvepunkter som ble boret (totalt 8 punkter) er vist i figur 3.

Figur 3 Oversiktskart som viser plasseringene over borepunktene (røde punkter).

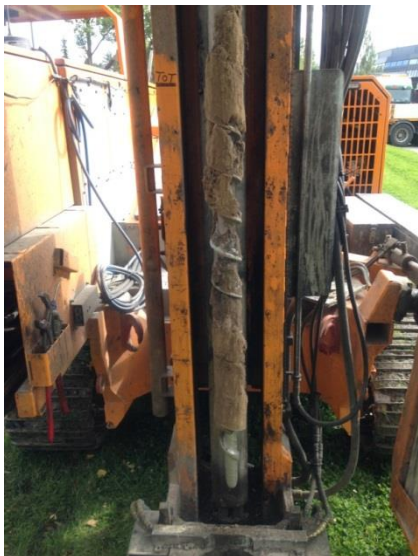
Det er påvist konsentrasjon av benso(a)pyren i tilstandsklasse 3 ved prøvepunkt 1.3 i sjiktet 0-1 m og en forhøyd konsentrasjon av oljeforbindelse, THC fraksjon >C12-C35 i tilstandsklasse 4 ved prøvepunkt 4.7 i sjiktet 0-1 m. Konsentrasjoner av organiske forbindelser i de øvrige prøvene er alle i tilstandsklasse 1 og 2.

| <b>Sjaktprotokoll - feltundersøkelse</b> | | | |
|---|---|---|---|
| 1.3 0-1 | 0-1 | Homogent lager av sand | Ingen lukt |

*Figur 4 Profil av borehull 1.3 i sjiktet 0-1 m.*

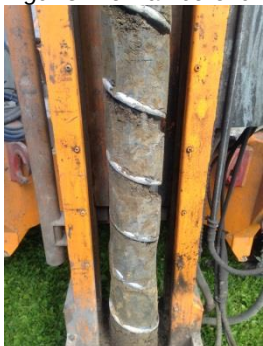
I følge NGUs løsmassekart består løsmassene innen tiltaksområdet av tykk havavsetning. Det var ikke utfordrende grunnforhold under den miljøtekniske undersøkelsen uten det gikk lett å bore i alle punkter. De ble observert sand og siltig, hardpakket leire i alle prøvepunkter.

*Figur 6 Typisk profil av massene i tiltaksområde 1. Hard tørket leire.*
