| Oppdrag: | Stabilitetsvurdering av bergskjæring og forslag til sikring | | Dok. nr.: | 50854-GEOL-08 | |
| Kommune: | 1867 Bø | Vegn.: | Fv. 820 | HP: 3 | Km: 15.290 – 15.363 |

## FV820-HP3-M15290-15363 – NORD FOR SEGGET - KORT FOTONOTAT

## STABILITETSVURDERING AV BERGSKJÆRING OG FORSLAG TIL SIKRING

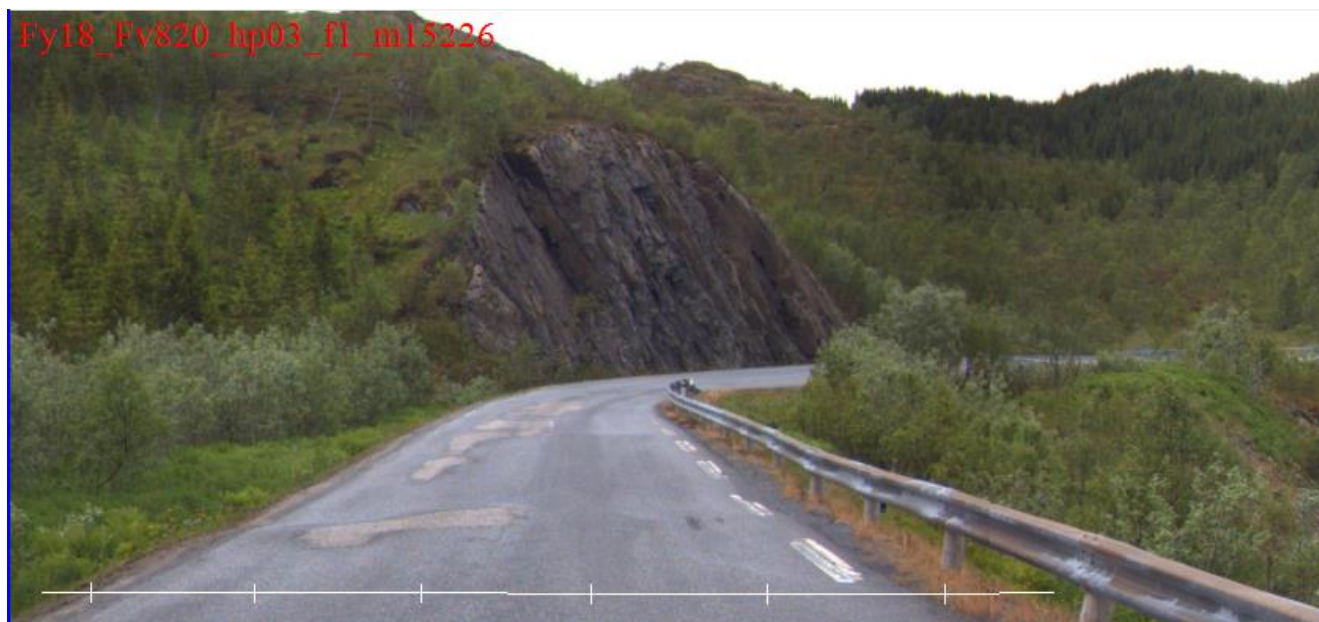
Bergskjæring 10-13 m høy, ~2 m bred grøft. (vurdert noe høyere under tilstandsrunden)

Foto 1: Bergskjæring nord for Segget. Fra Vegbilder.

Bergskjæring for øvrig anbefales spettrenskes og oppgradering med ~ 10 stk bolt, 3 m lang.

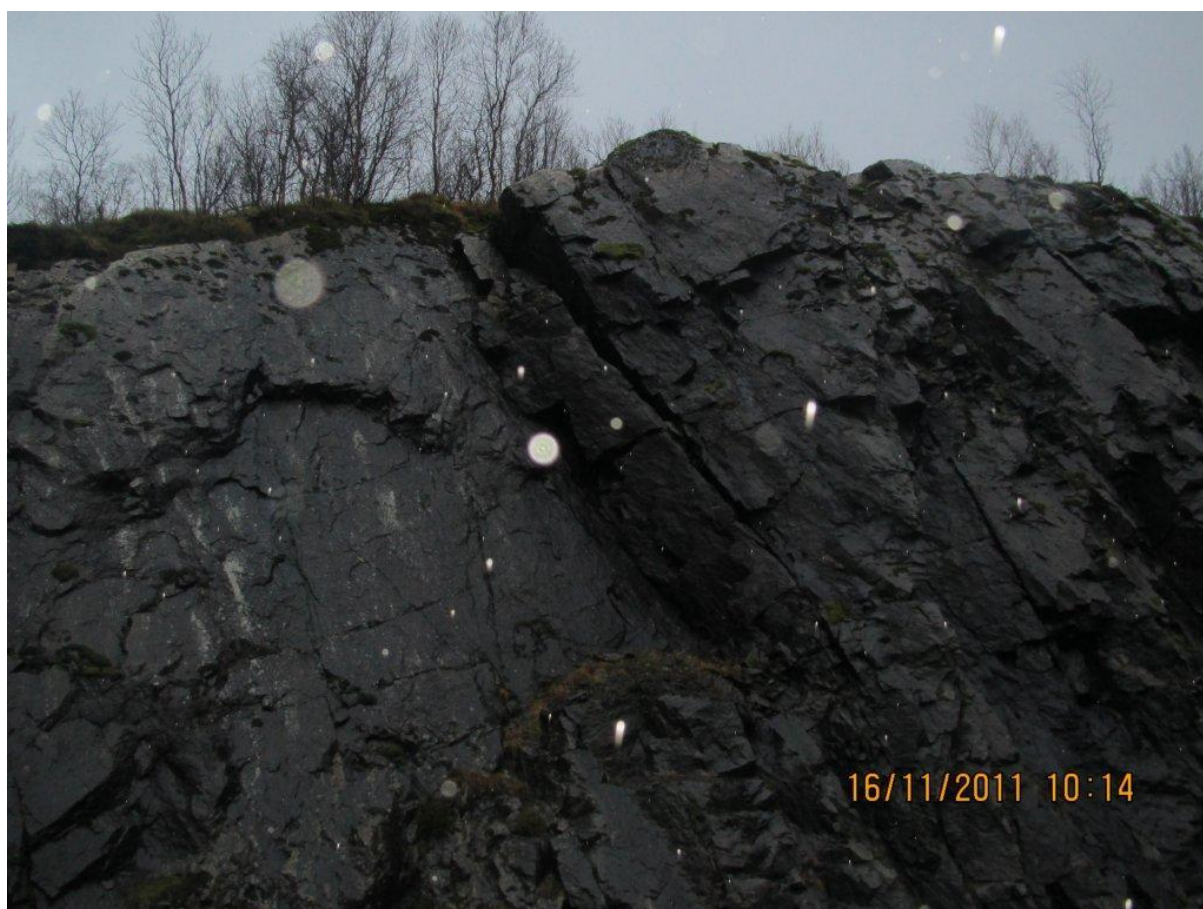
Foto 2: Løs blokk i bergskjæring. Fra Magne Berg

Den løse blokka som det var bekymring for er vurdert som svært ustabil i korttidshorisont. Den 2 m brede grøfta vil fange det meste, men det kan ikke utelukkes av nedfallet kommer ut på vegen

Den løse blokka anbefales rensket ned
