### Notat - 2

Vår dato: 2010-06-21

Vår referanse: Geo 653  
Sveisnr: 2010004558-06

## INGENIØRGEOLOGISK OPPFØLGING E6-08 DALSELV G/S- VEG BERGSKJÆRING I RANA KOMMUNE BERGSIKRING BERGSKJÆRING

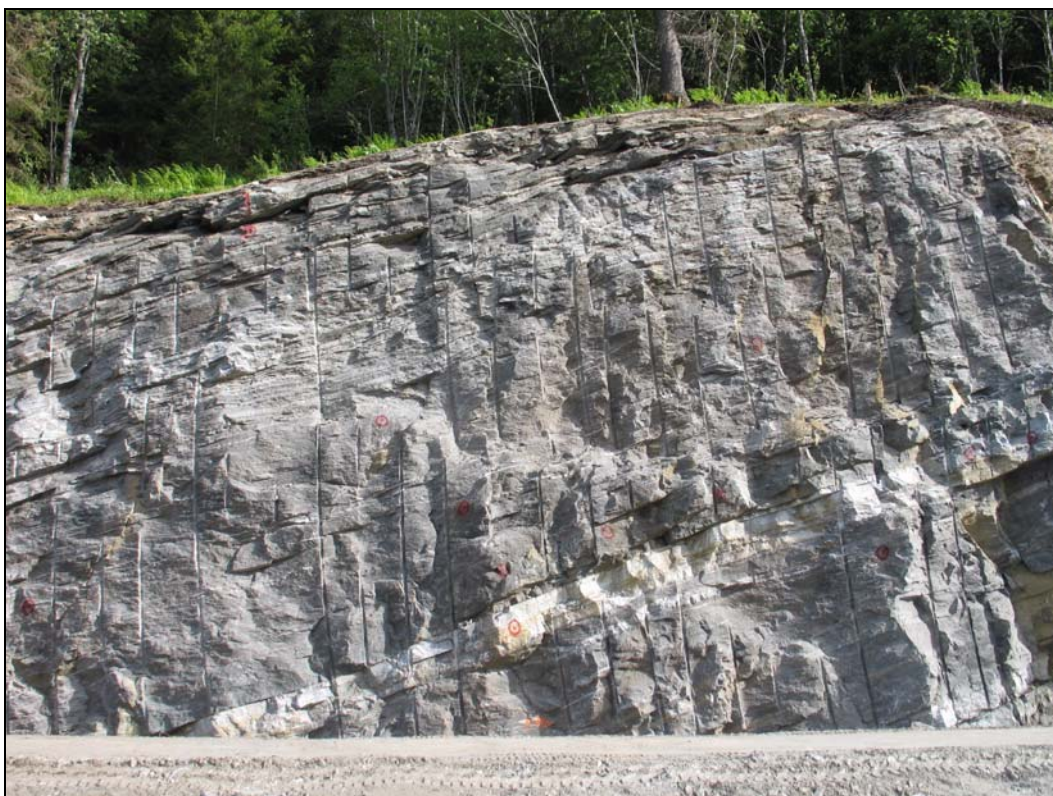
Foto 1: Deler av søndre bergskjæring. Eksempel på merking av bolt. Rød strek mellom boltesymbol indikerer fjellbånd.

På befaringsdagen var bergskjæringene ikke spettersket. Kun store blokker ble merket med X for nedtaking. Tiltak bolt, fjellbånd og rensk ble merket direkte på berget under befaringen.

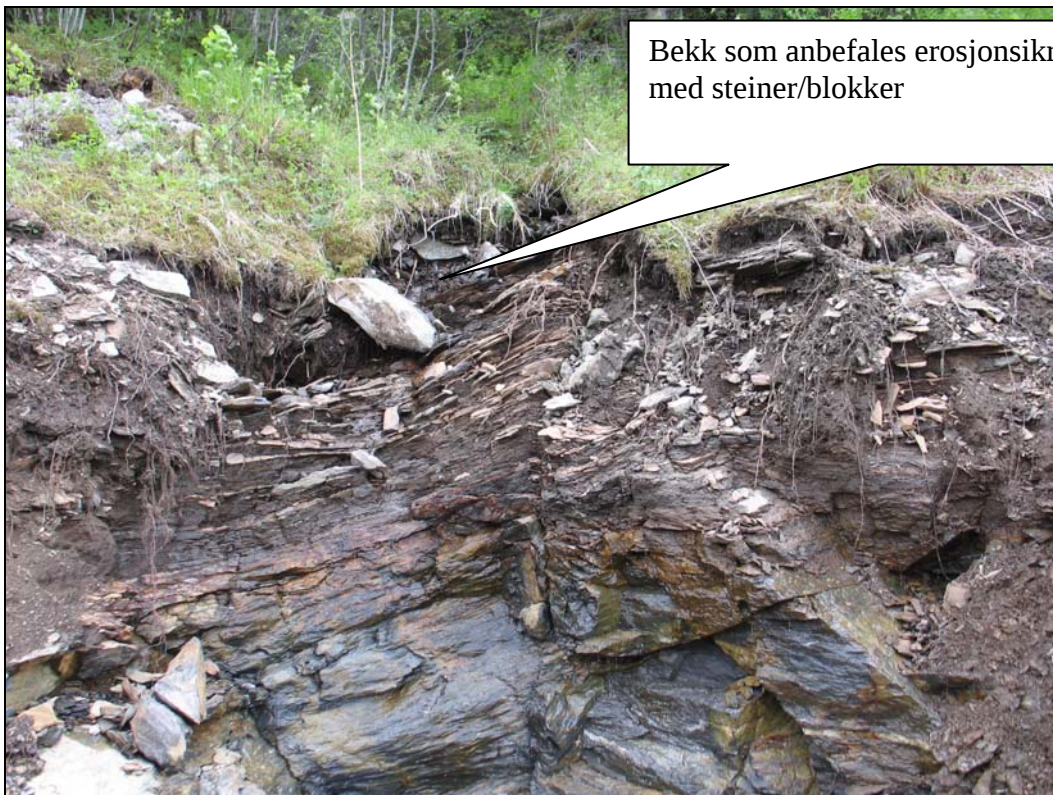
I bekken i løsmasser er det fare for utvasking. Anbefaler at fronten av bekken blir plastret med steiner, blokker, se foto 2.

Foto 2: Søndre bergskjæring. Bekk ved pel 370, ca midt i skjæringa.

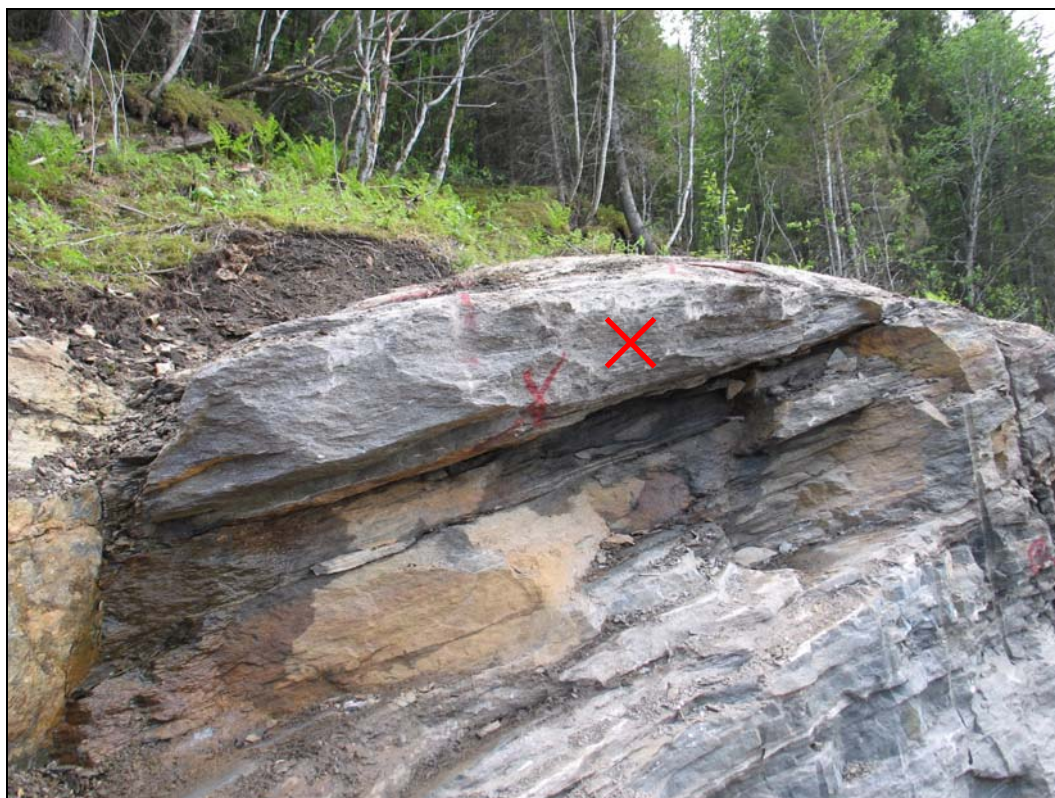
Foto 3: Søndre bergskjæring. I nordre del.

Ved 2 lokaliteter langs skjæringskanten anbefales at blokk renskes ned, se fotoene 3 og 4.

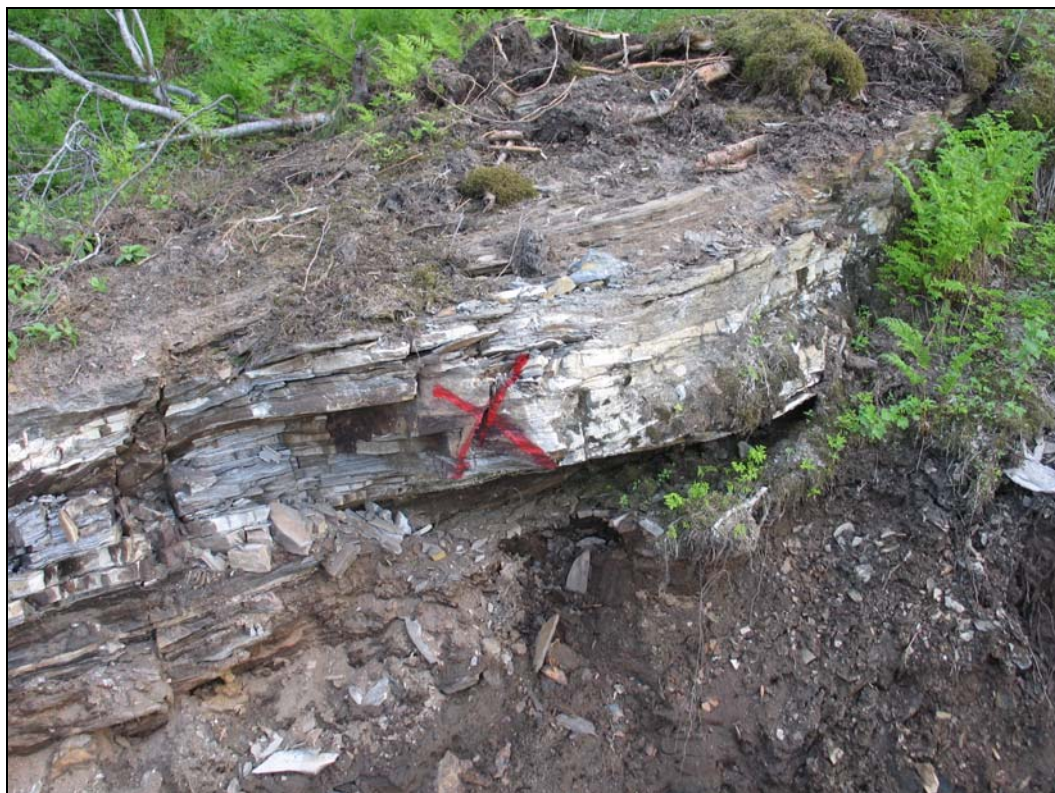
Foto 4: Søndre bergskjæring. Ved nordre ende.

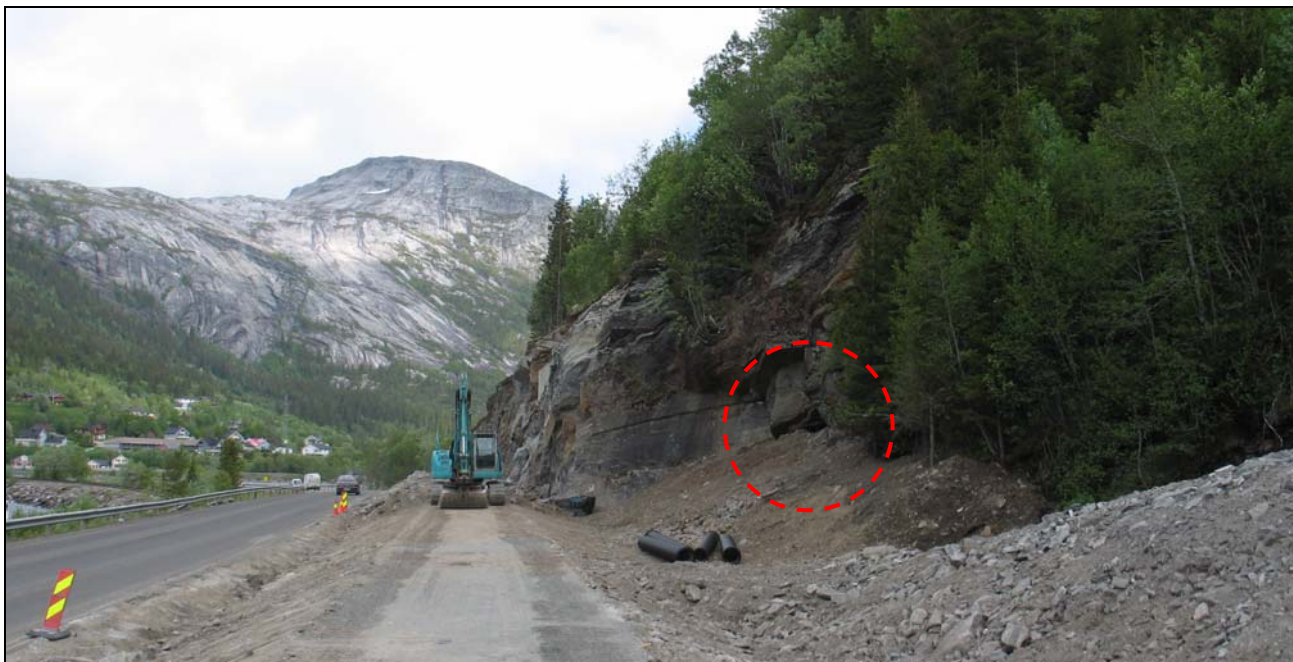
Foto 5: Nordre bergskjæring. Sørensen. Bilde tatt mot nord.

Et overheng i fjellskråningen anbefales sikret med sprengt stein som fylles opp under, se fotoene 5 og 6.

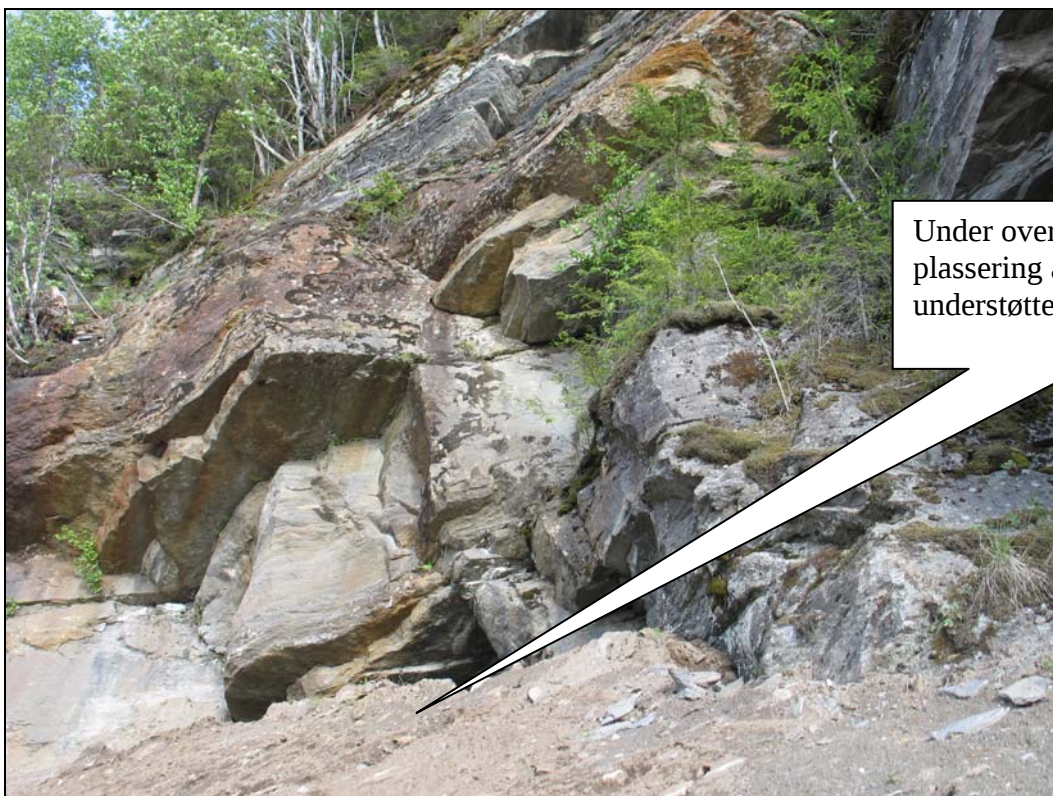
Under overheng anbefales det plassering av sprengt stein som understøttelse

Foto 6: Overheng i søndre del av nordre bergskjæring

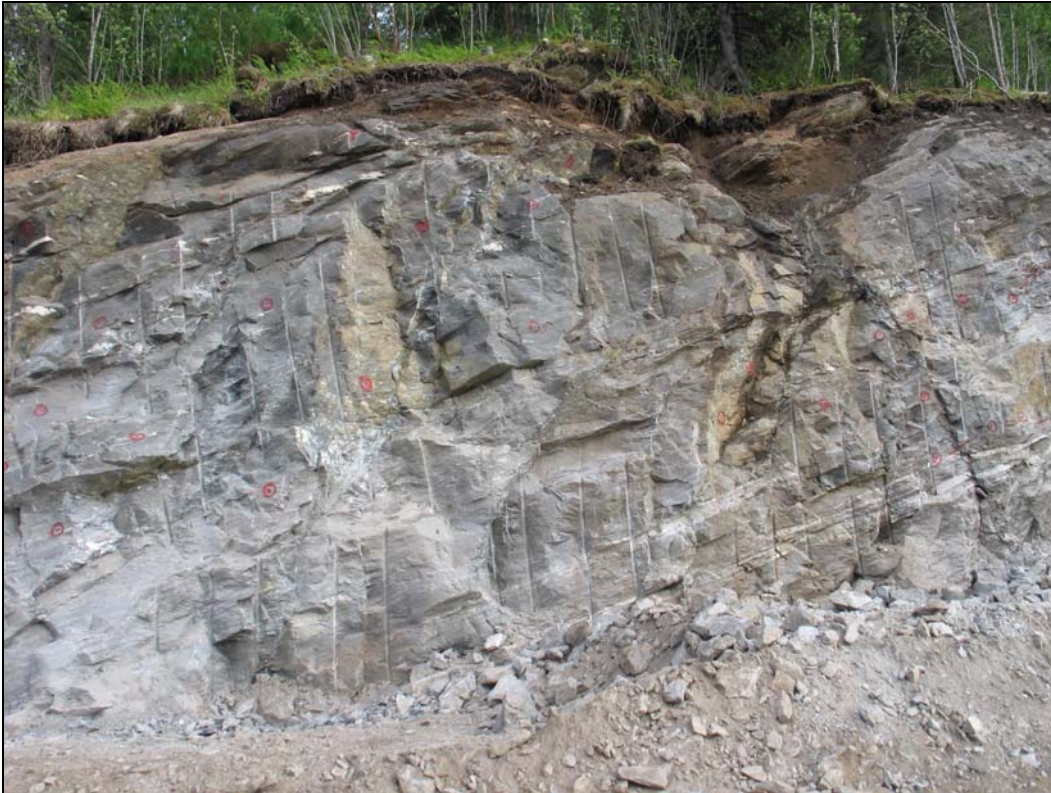
Foto 7: Deler av nordre bergskjæring, ca midt i. Eksempel på merking av bolt

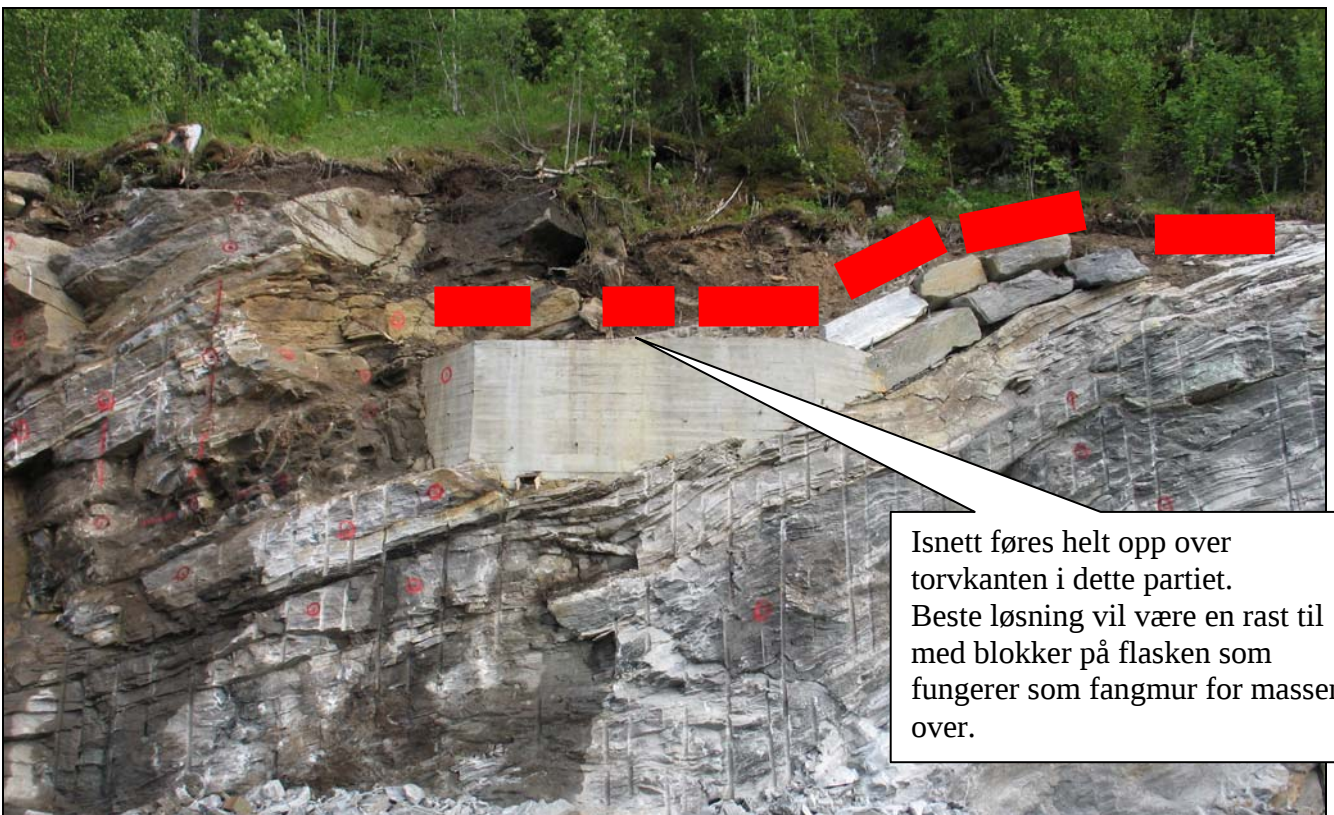
Foto 8: Betongmur ved nordre bergskjæring

Isnett anbefales trukket helt opp over mur og inn på torvkanten. Dette gjelder både langs støpt mur, tørrmur og ~10 m nord for den støpte muren, se fotoene 8, 9 og 10. Beste løsning vil være å plassere ei rast til med blokker på flasken. Disse vil fungere som liten fangmur.

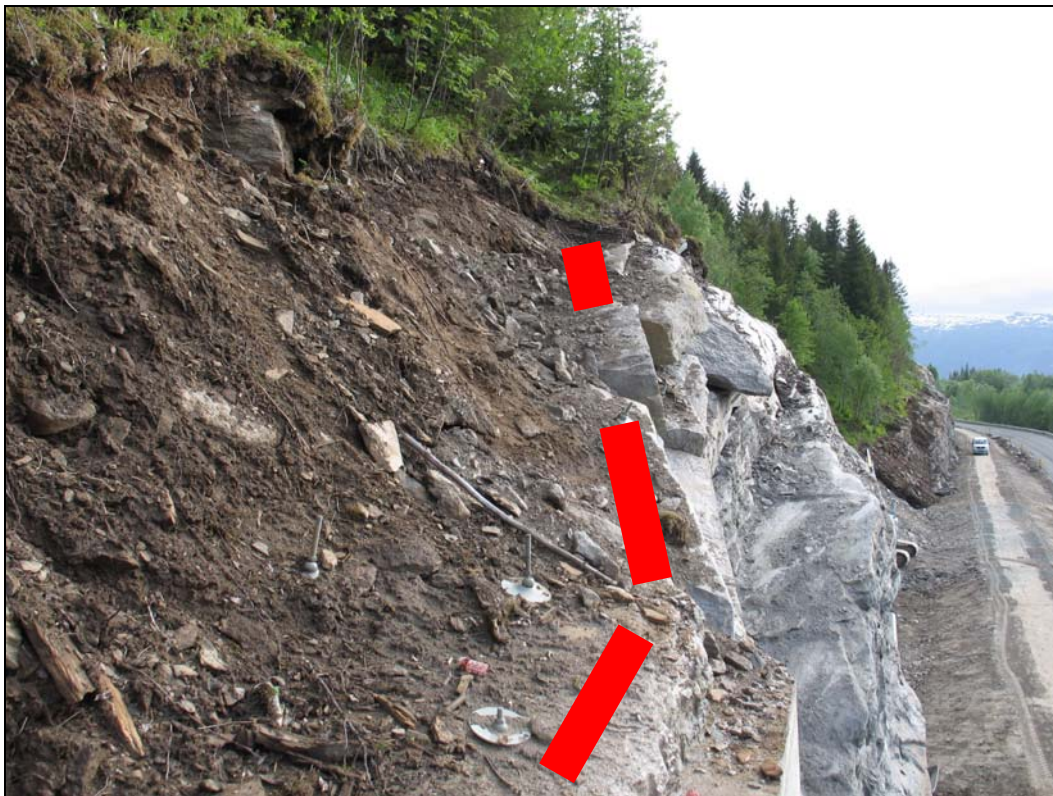
Foto 9: Betongmur ved nordre bergskjæring

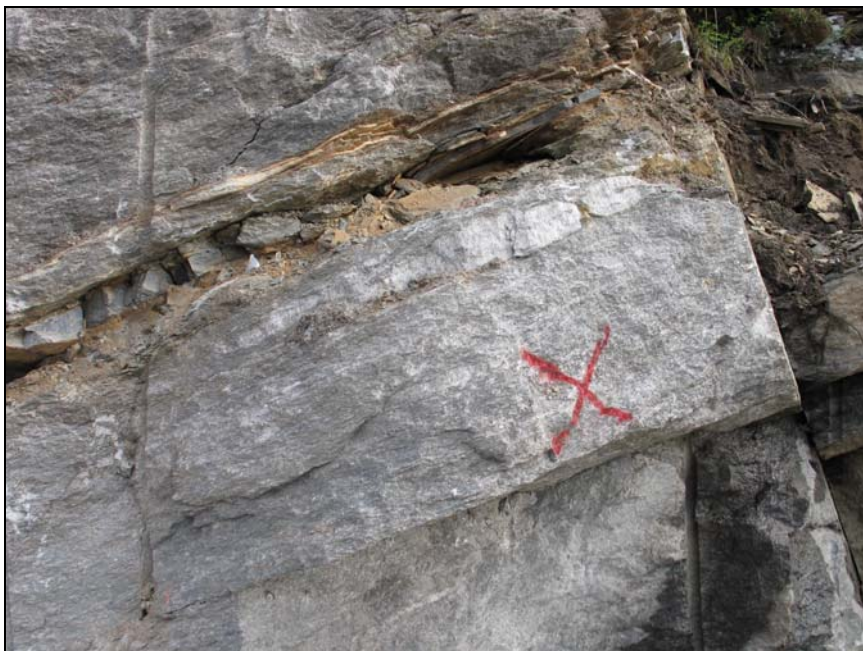
Foto 11: Nordre bergskjæring

Ved en lokalitet langs skjæringskanten anbefales det at blokk renskes ned, se fotoene 10 og 11.

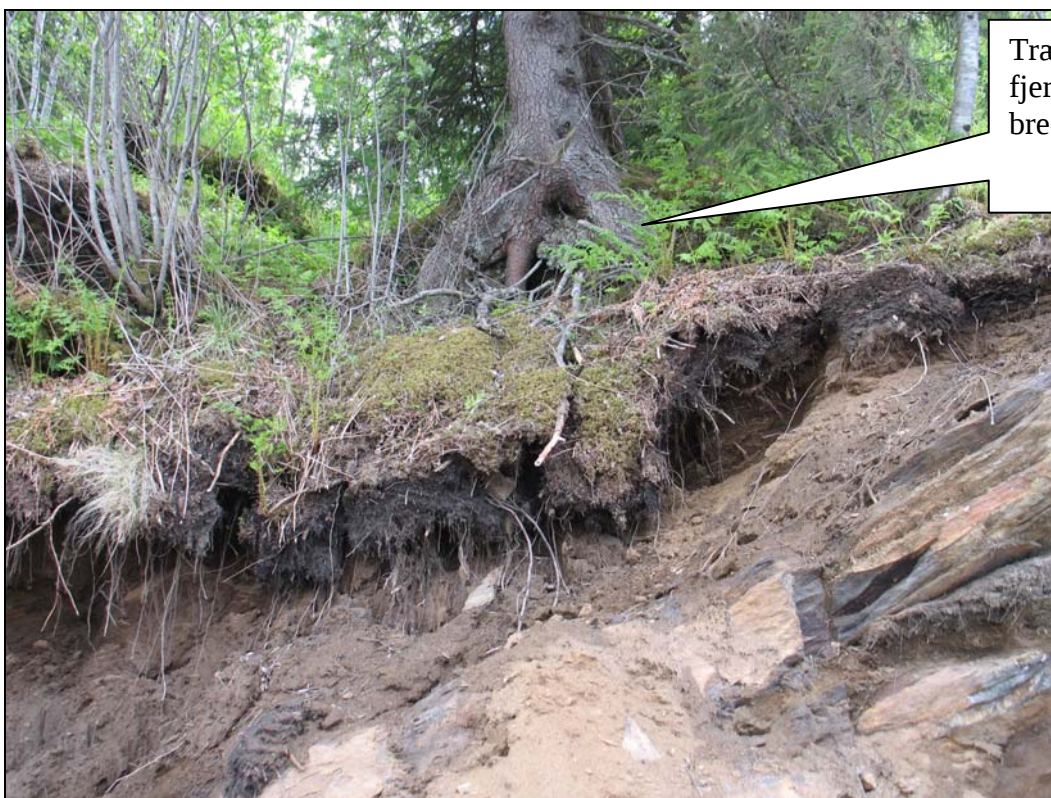
Foto 12: E6-08 Nordre bergskjæring. Ved stor grantre. I 10-12 m bredde anbefales det at isnett føres over og forbi skjæringskanten og innpå torvkanten.

I belte ~2 m bredt, anbefales rydding av skog, se eksempel i foto 12.

I bredde 10-12 m ved stor gran, anbefales det at isnettet føres over og forbi skjæringskanten og innpå torvkanten, se foto 12.
