Emne: Tunnelprospektering

Ark.nr.: 462-RV.17-37

Rapport nr: 1.

**RV.17 KISTEN TUNNELPROSJEKT.**

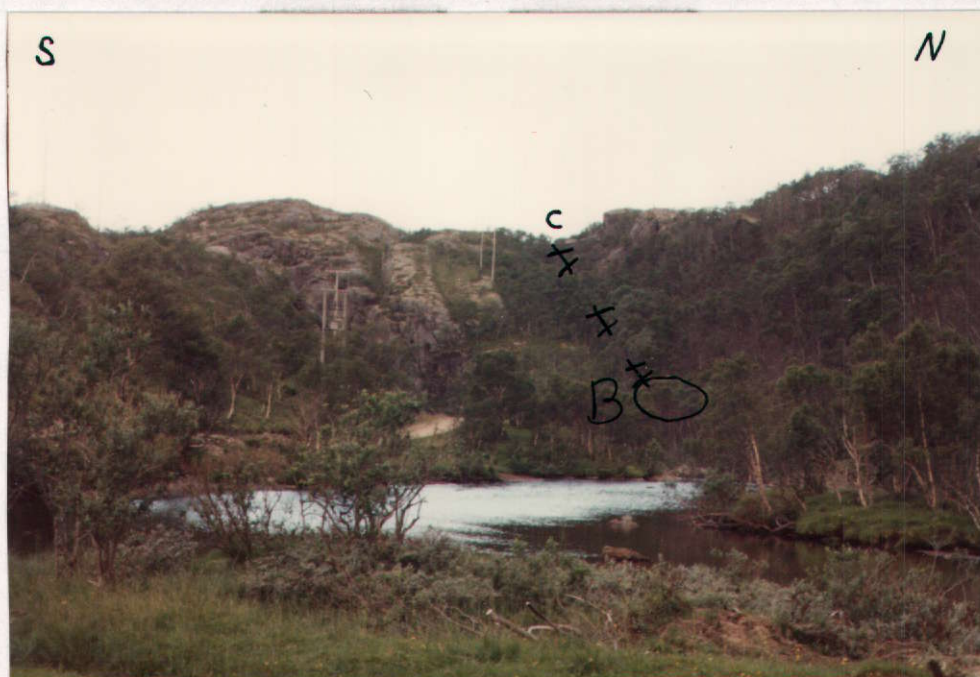
Foto 1. Området for påhugg B. Svakhetsone c er markert. Bildet er tatt mot V.

- 1) Det østlige påhugget, B er lokalisert midt i svakhetssone c. I tillegg vil sannsynligvis dette området være påvirket av svakhetssone j (Tegn. 01).
- 2) Svakhetssone c og traseen vil skjære hverandre med liten vinkel (Tegn. 01). Det medfører at svakhetssonen vil kunne lokaliseres i tunnelen mellom ca. P 8925 og P 8980. Behovet for sikringsarbeid vil sannsynligvis øke i dette intervallet.
- 3) I tillegg til å kutte svakhetssone c vil store deler av tunnelen ligge relativt nær svakhetssonen (Profilene D - D<sub>1</sub> og E - E<sub>1</sub>, Tegn. 04). Svakhetssonens nøyaktige plassering er noe usikker. Det er derfor en viss risiko for at det meste av traseen vil komme i direkte berøring med denne.

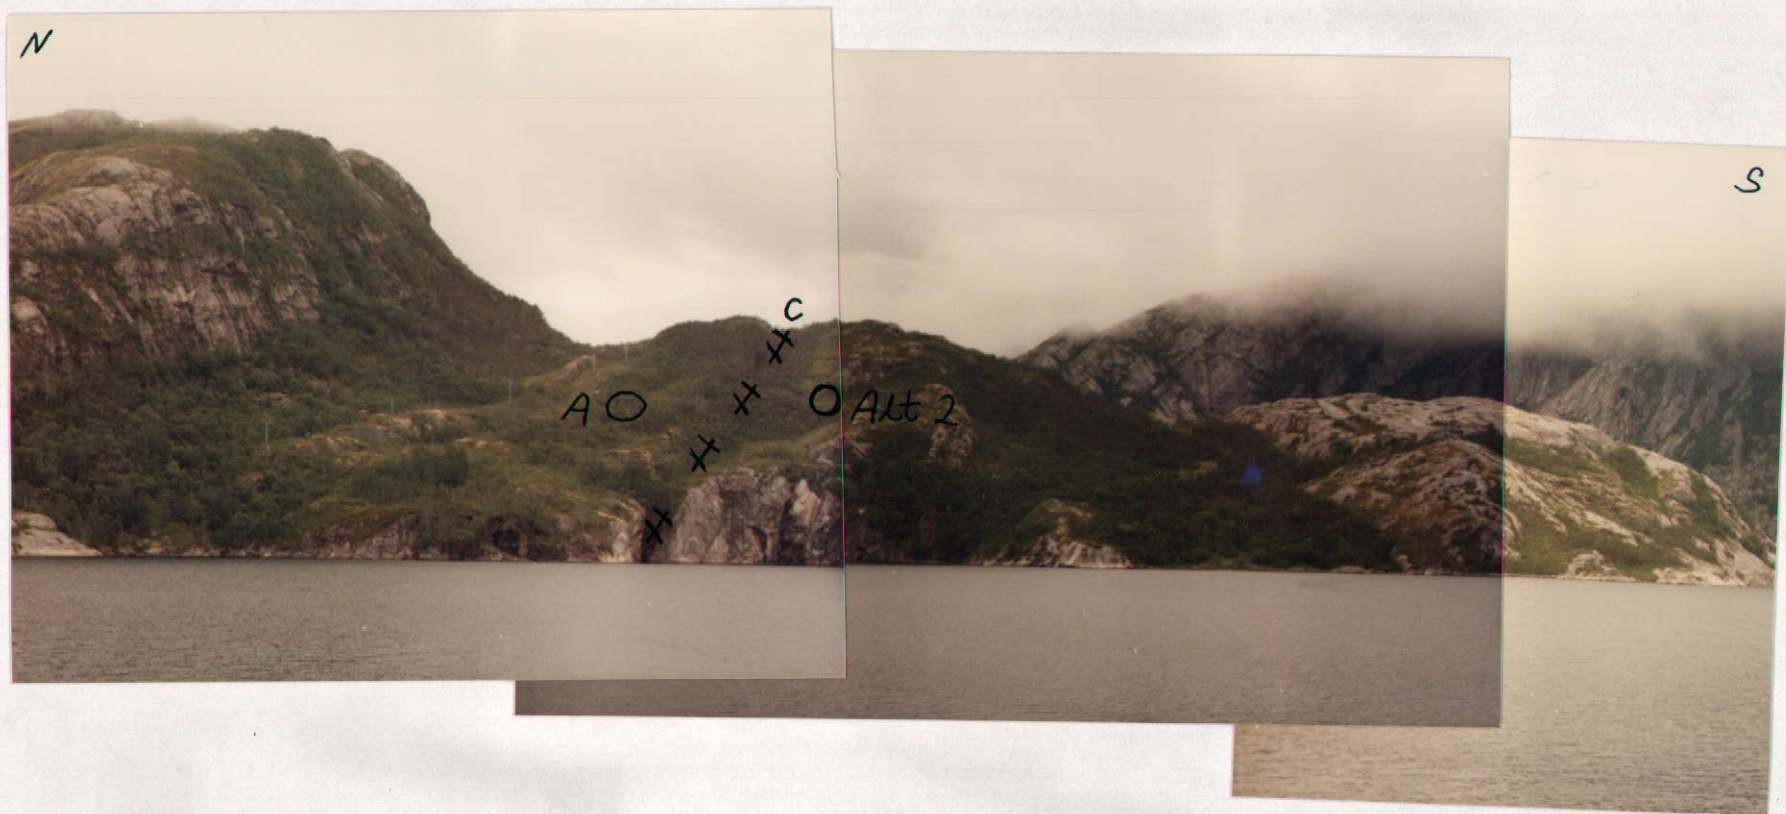
Foto 3. Bildet viser topografien i området og lokaliseringen av påhugg A og påhugg for alternativ 2. Svakhetszone c er markert. Fotografert mot Ø.

For å løse de nevnte problemstillingene foreslås det å justere tunneltraseen noe mot sør dvs. lengre inn i den mere massive gneis 2. (Alt. 2, Tegn. 01 og 04). En trase langs alternativ 2 vil medføre at tunnelen ikke kutter gjennom svakhetssone c og at avstanden mellom svakhetssonen og tunnelen øker. Påhugget B vil også kunne justeres ut av svakhetssonen. Et annet fordelaktig moment ved alternativ 2 er at en tunnel her vil bli noe kortere enn den planlagte tunnelen.
